Produto Complementar – Avaliação das Condições de Segurança Viária do Trecho da BR-493/RJ: km 2 ao km 3 - Itaboraí

Elaboração de ações preventivas e corretivas de segurança rodoviária, por meio de identificação e mapeamento dos segmentos críticos da malha viária do DNIT

FASE 1 – Identificação e priorização de melhorias em segmentos críticos da malha rodoviária federal do DNIT
Produto Complementar – Avaliação das condições de segurança viária do trecho da BR-493/RJ: km 2 ao km 3 - Itaboraí

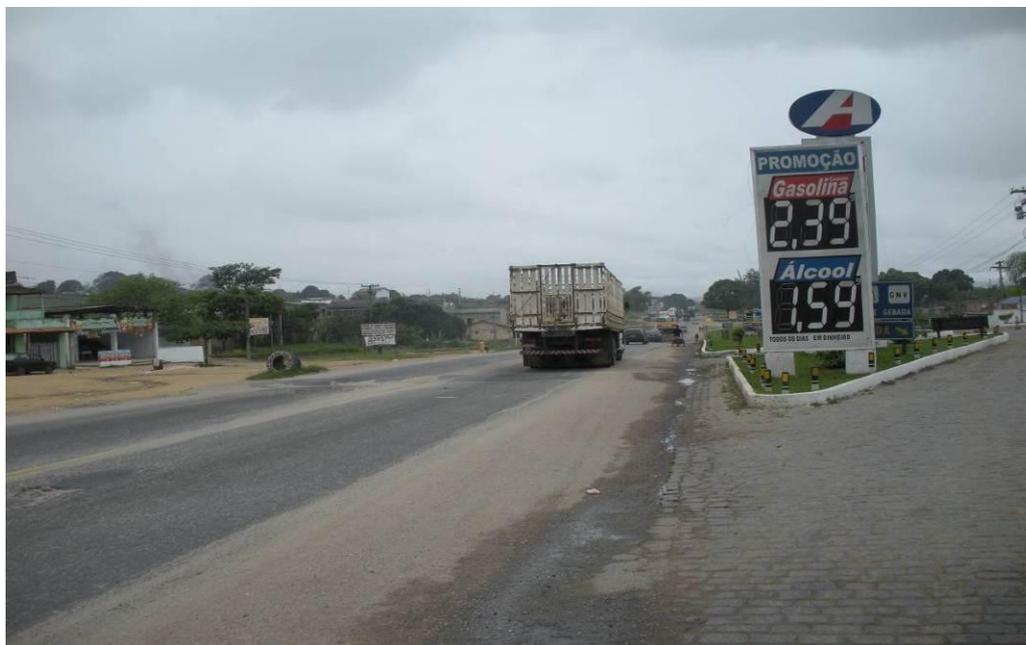
Figura 13. Sinalização horizontal desgastada

O trecho possui seção padrão com 3,60 m de largura de faixa, acostamentos de 3,00 metros, como mostra a Figura 13, possuindo uma sinalização horizontal em condições razoáveis de conservação. Entretanto, foi possível observar, em quase

todo o trecho, desgaste na sinalização horizontal principalmente desgaste da pintura de linha de bordo.

- ⊙ Os trabalhos de conservação que compreendem o conjunto de operações rotineiras, periódicas e de emergência que objetivam preservar as características técnicas e físico-operacionais do sistema rodoviário devem ser executados no trecho, uma vez que foi observado que mesmo com contratos vigentes, não existiu nenhum tipo de intervenção no local. Este tipo de intervenção poderá prevenir estado de conservação tão deficientes da sinalização horizontal, por exemplo, com foi observado *in loco*.

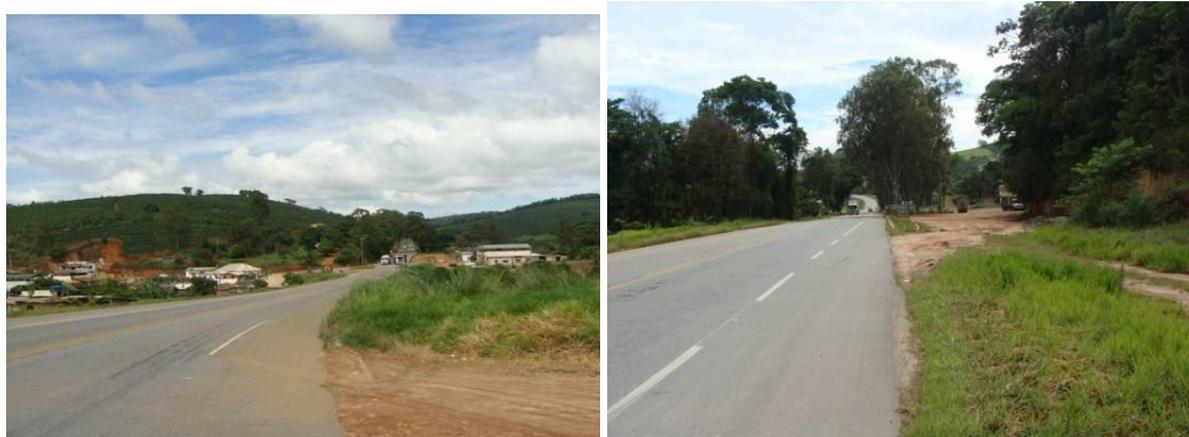
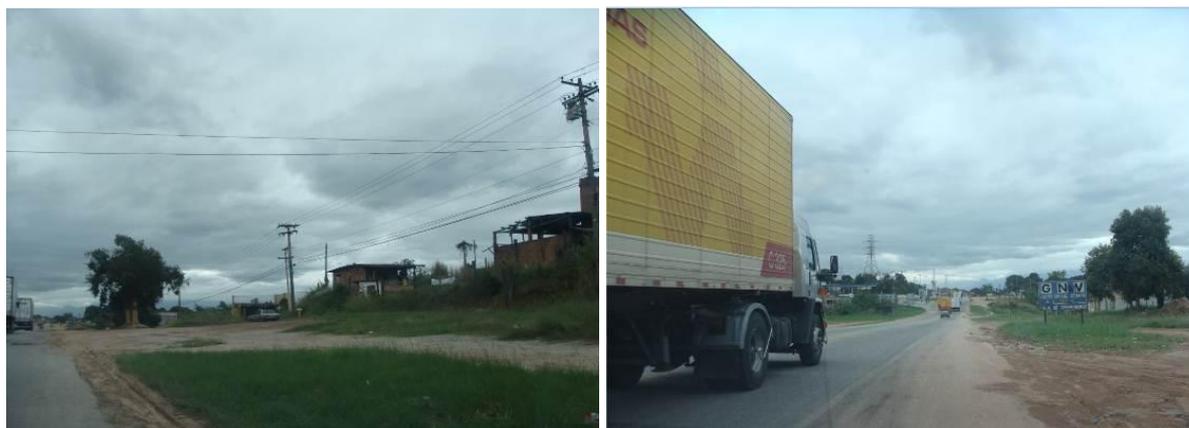
Figura 14. Acessos irregulares

No trecho foi possível constatar a presença de vários acessos irregulares, como é apresentado na **Erro! Fonte de referência não encontrada.**, os quais estão diretamente relacionados com a ocupação urbana desordenada do meio onde está inserido o segmento.

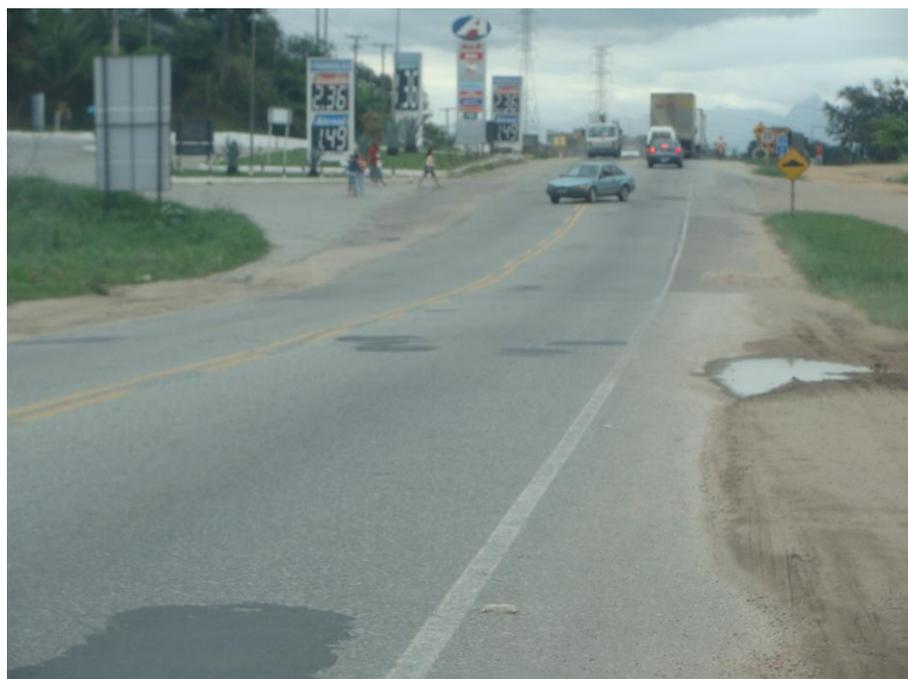
Figura 17. Pavimento deteriorado

A inspeção de campo revelou que o pavimento apresentava pontos com defeitos na superfície como remendos superficiais, algumas trincas interligadas (Figura 17) caracterizando o pavimento como desgastado e em mau estado de conservação.

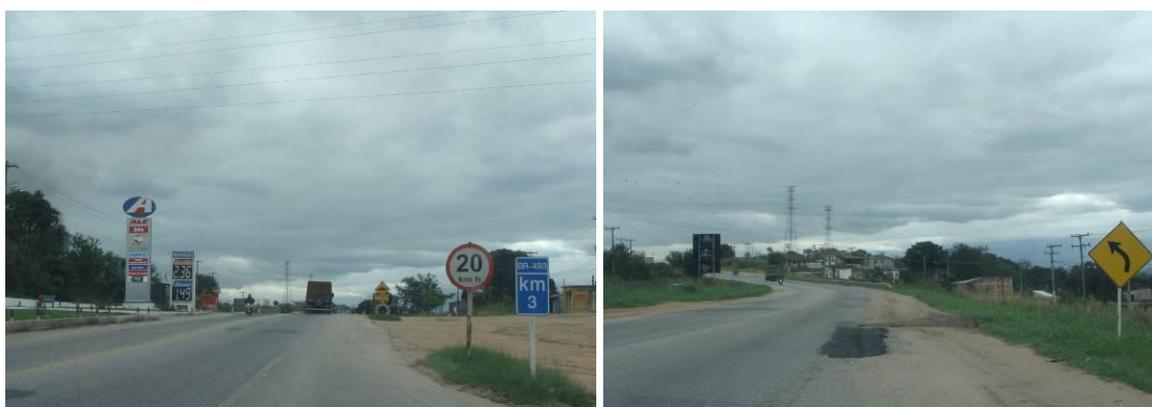
Figura 18. Sinalização vertical em bom estado de conservação

A sinalização vertical encontra-se na maioria do trecho em bom estado de conservação (Figura 18), sem vandalização, com placas de advertência à passagem de pedestres e redução da velocidade regulamentada assim como de lombada física em ambos os sentidos. Foi constatada também a ausência de roçadas no trecho.

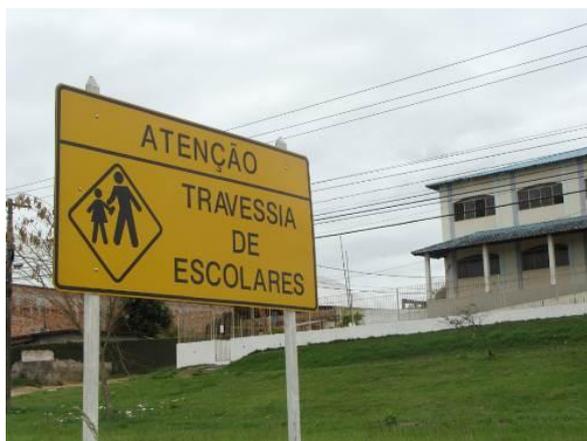
Figura 19. Travessia escolar

Ainda que tenha sido observada que a sinalização vertical não adverte para o início de travessia urbana, tipo de trecho em cuja aproximação se faz necessária uma intensa presença de sinalização para reduzir e controlar os limites de velocidade, foi possível visualizar a presença de sinalização de advertência à travessia escolar em frente à escola identificada no trecho (Figura 19).

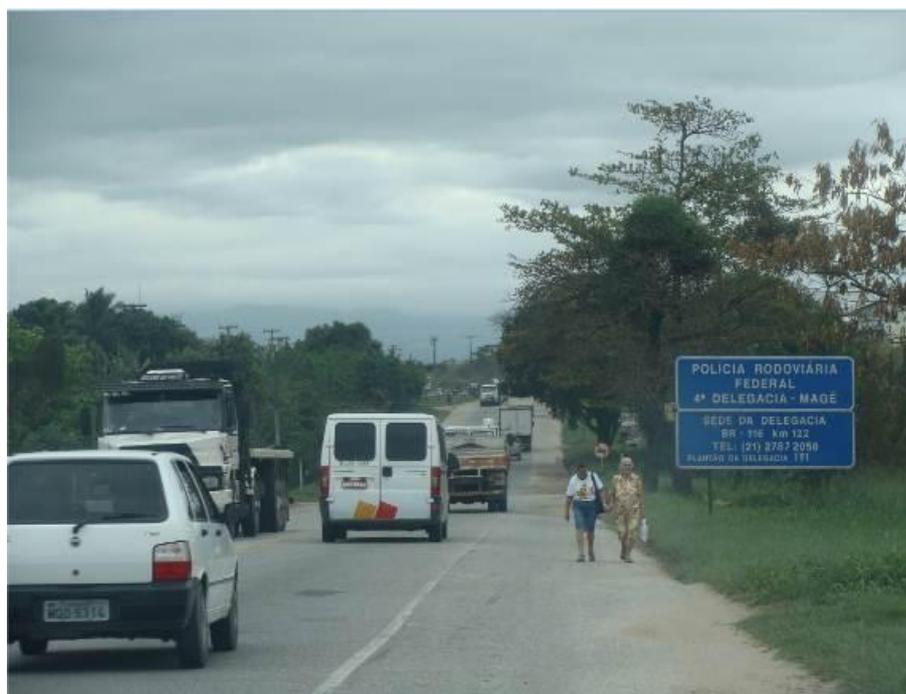
Figura 20. Tráfego de pedestres pelos acostamentos da via

Constatou-se também a utilização dos acostamentos como via de tráfego de pedestres como pode ser observado na Figura 20 e ainda a presença de pontos de ônibus sem presença de baia em trecho sem acostamento (Figura 21).

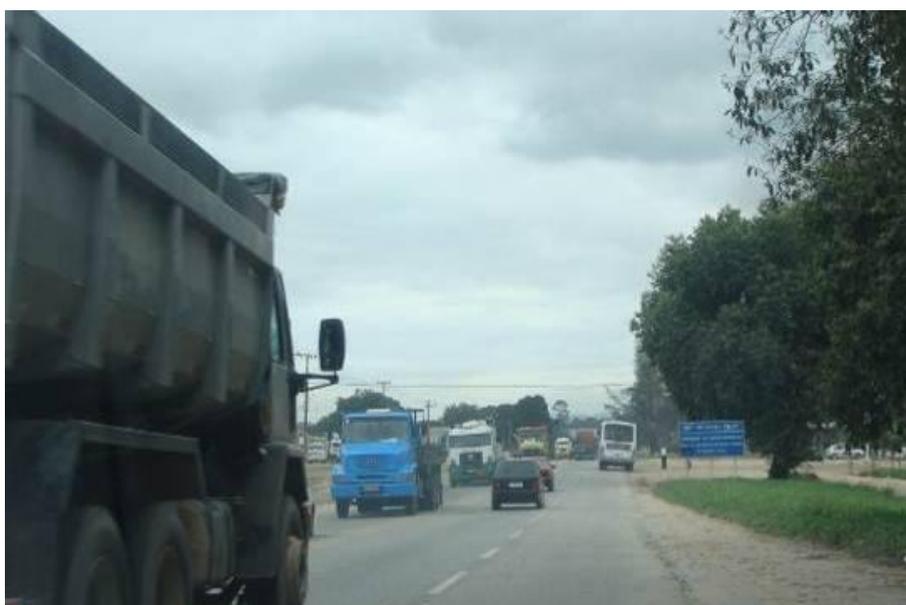
Figura 22 . Tráfego intenso de veículos pesados

O aspecto mais significativo dentro da operação de tráfego do local é, todavia, o excesso de velocidade, resultado em grande parte das características físicas do referido trecho, que é constituído praticamente de uma tangente com inclinações superiores a 3%, visto encontrar-se em terreno ondulado. Além das velocidades excessivas, foi possível observar um tráfego intenso e diversificado, incluindo a presença de veículos de carga (Figura 22).
