Fase 1 – Identificação e Proposições de Melhorias em Segmentos Críticos da Malha Rodoviária Federal do DNIT

Avaliação das Condições de Segurança Viária do Trecho entre Belo Horizonte e Governador Valadares – BR-381/MG

Julho de 2010

Elaboração de ações preventivas e corretivas de segurança rodoviária, por meio de identificação e mapeamento dos segmentos críticos da malha viária do DNIT

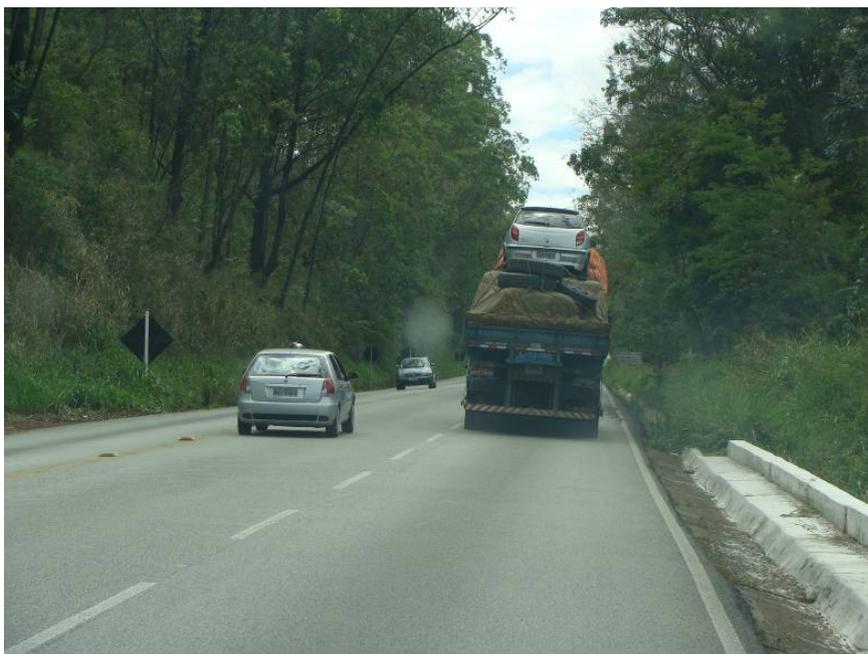
Figura 27. Faixa adicional ocupada por veículo lento

Os segmentos representativos da classe SRM (Simples, Rural e Montanhoso) visitados corresponderam aos municípios de Nova Era e Caeté. Nestes trechos foi observada a presença constante de veículos pesados. A presença de faixas adicionais é constante e sua utilização é utilizada com mostra a Figura 27.

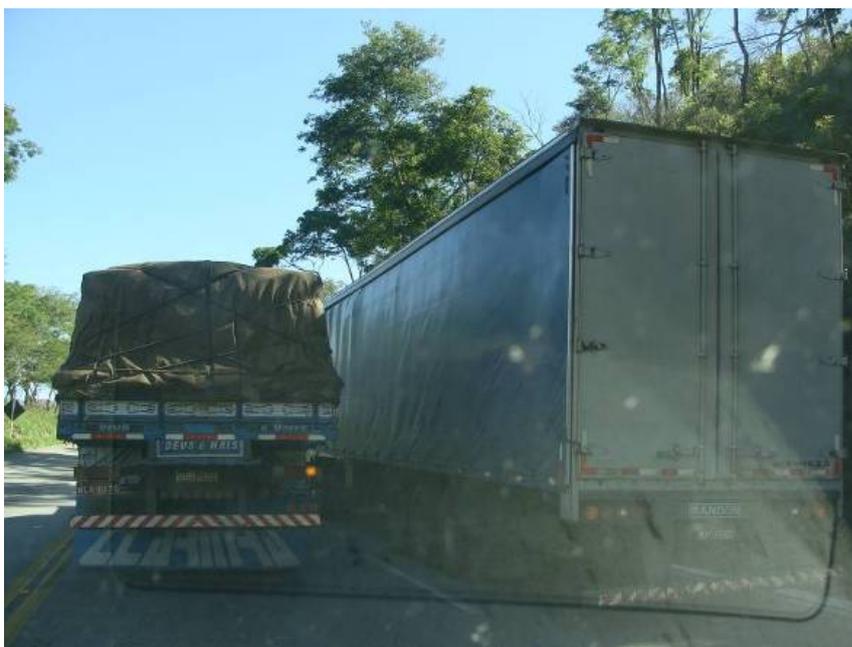
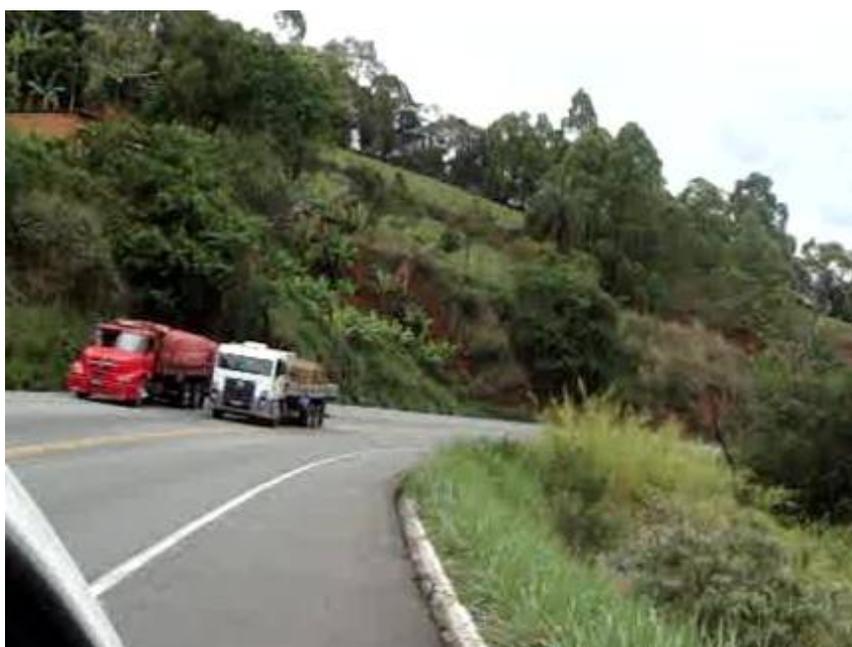
Entretanto, foi possível visualizar (Figura 28 e Figura 29) que quando veículos lentos ocupam a faixa adicional, outros veículos, também pesados, realizam tentativas de ultrapassagem muitas vezes frustradas pela falta de propulsão de seu motor, ocupando assim as duas faixas de mesmo sentido, formando filas ou encorajando ultrapassagens forçadas pela faixa de sentido contrário por veículos leves.

Figura 28. Situação 1 – Faixas de mesmo sentido ocupadas por veículos lentos

Figura 29 – Situação 2 - Faixas de mesmo sentido ocupadas por veículos lentos

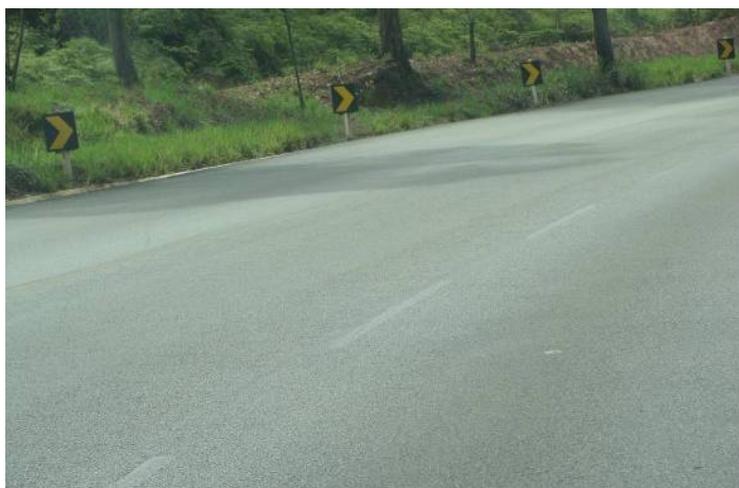
Sinalização horizontal desgastada (Figura 30), sem presença de tachas e respectivos elementos refletivos, não sendo possível verificar limites de faixas de sentidos opostos, encorajando veículos que já possuem dificuldade de realizar as curvas a adentrar na pista de sentido contrário aumentando as chances de conflitos e possíveis acidentes. Entretanto, é possível observar a presença de delineadores balizando a curva à direita.

Figura 30. Sinalização horizontal desgastada

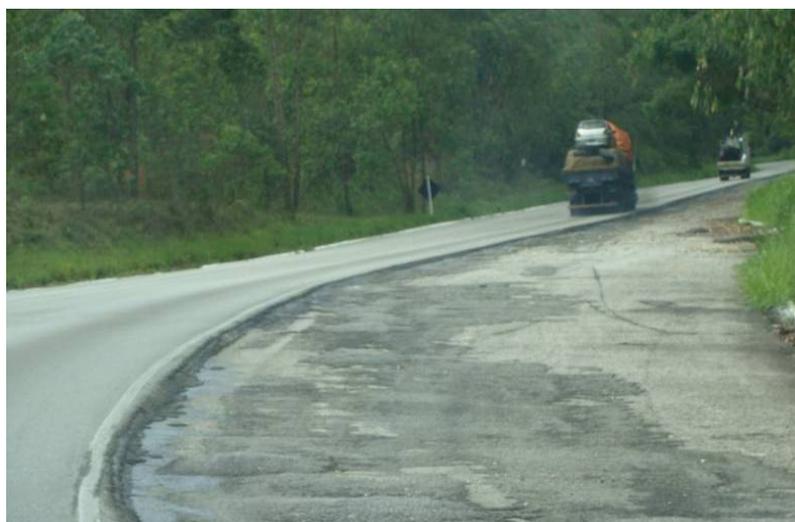
Além da sinalização horizontal deficiente, observaram-se trechos em aclive, como mostra Figura 31, onde não existe a faixa adicional para veículos lentos, fato que encoraja os veículos mais leves a realizarem ultrapassagens utilizando a faixa de sentido oposto, aumentando conflitos e possibilidades de acidentes. É possível ainda verificar um acostamento com superfície irregular em mau estado de conservação.

Figura 31. Área de acostamento irregular

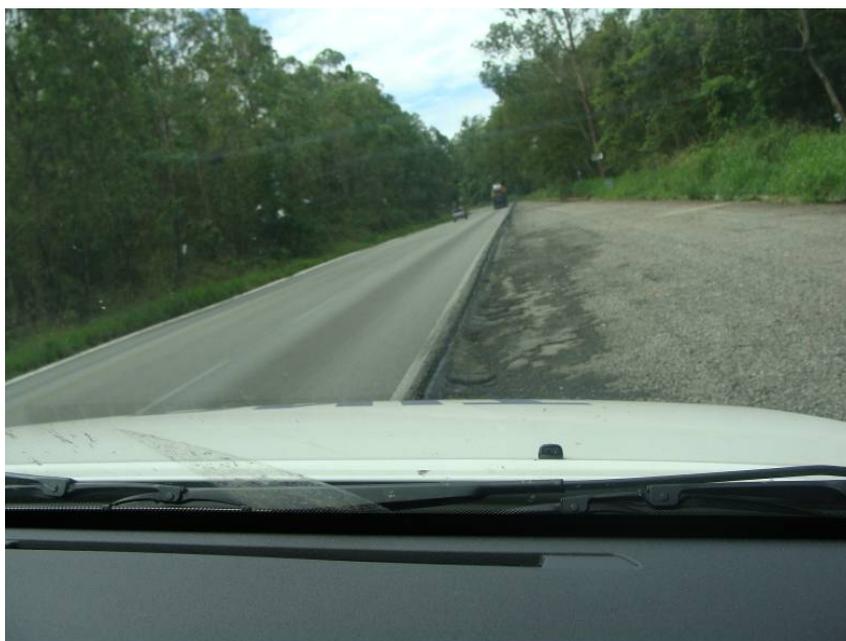
A Figura 32, imagem tirada de dentro do veículo, mostra outra situação encontrada, em relação aos acostamentos, que são os grandes desníveis entre pista de rolamento e seu acostamento, podendo este desnível ser fator contribuinte para possíveis tombamentos de veículos.

Figura 32. Desnível entre pista de rolamento e área de acostamento

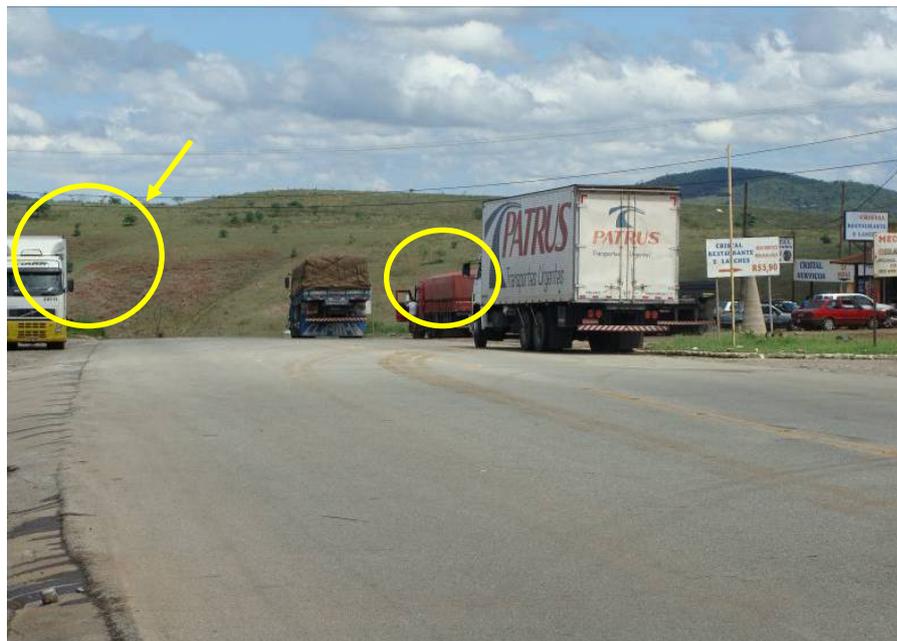
Além de uma sinalização horizontal em estado insuficiente de conservação com visualização prejudicada, principalmente da linha de bordo, observa-se o fluxo de saída de veículos do estabelecimento de abastecimento de combustível e de comércios lindeiros à rodovia (Figura 34). É possível observar que a área do acostamento é utilizada como área de descanso por motoristas, onde seu veículo pode tornar-se um obstáculo a algum outro veículo que necessite utilizar o acostamento.

Figura 34. Acesso do estabelecimento comercial à rodovia

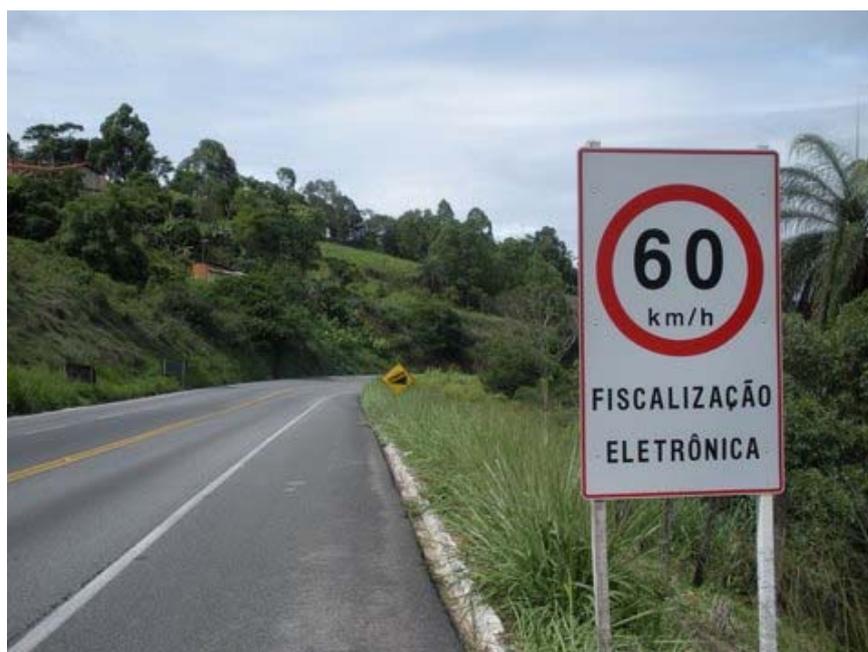
Para trechos em declive foi possível verificar sinalização de mudança de perfil e controle de velocidade com placas de fiscalização eletrônica (Figura 36), entretanto, não foram encontrados dispositivos visíveis de tal fiscalização, nem viaturas de inspetores de trânsito, o que pode gerar descrença por parte do usuário em relação à sinalização, causando assim possível perda de credibilidade da mesma.

Figura 36. Sinalização composta - Fiscalização eletrônica/ regulamentação de velocidade

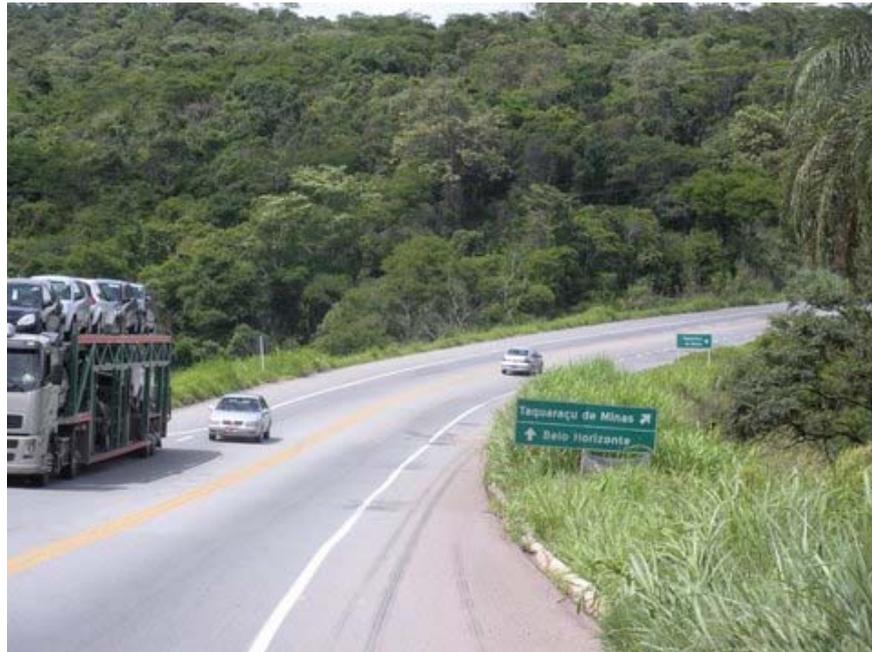
Pela Figura 37 é possível observar marcas de frenagem no pavimento do acostamento no trecho em curva no final do declive. Neste tipo de configuração de trecho é comum o desenvolvimento de altas velocidades, sendo assim, estas marcas tornam-se confirmações das saídas de pista observadas nos registros de acidentes.

Figura 37. Marcas de frenagem

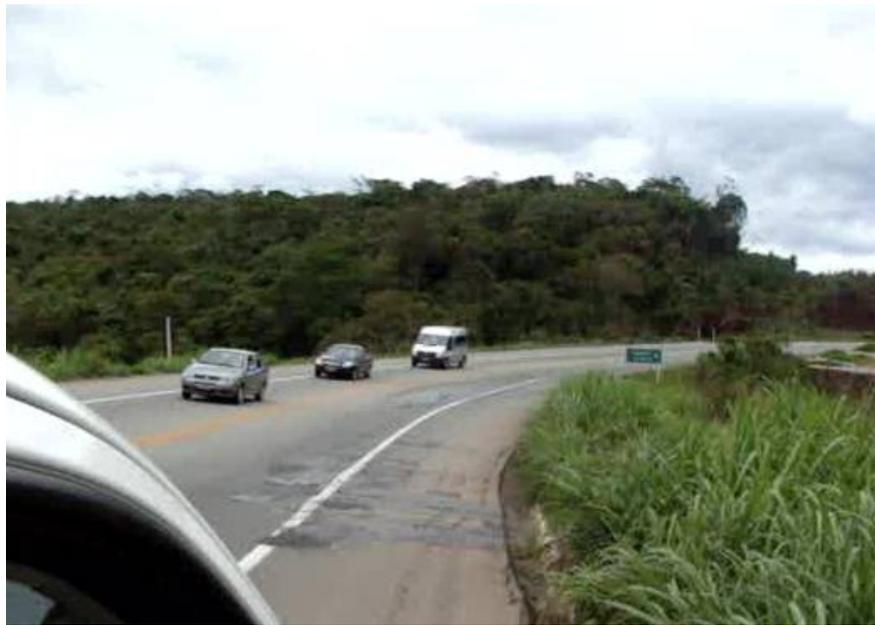
Ainda que não em toda localidade visitada, foi possível visualizar alguns dispositivos auxiliares à sinalização horizontal como tachas de linha de bordo. O pavimento de maneira geral encontrava-se regular com alguns pontos apresentando defeitos na superfície como remendos superficiais (Figura 38) e trincas interligadas sem erosão acentuada nas bordas (Figura 39).

Figura 38. Defeitos do tipo remendo superficial no pavimento

- ⊙ para desgastes superficiais como trincas, não muito severas, em áreas não muito extensas, deverá ser aplicada lama asfáltica;
 - ⊙ em pavimentos trincados, com remendos poucos freqüentes, executar correção de pontos localizados ou recapeamento;

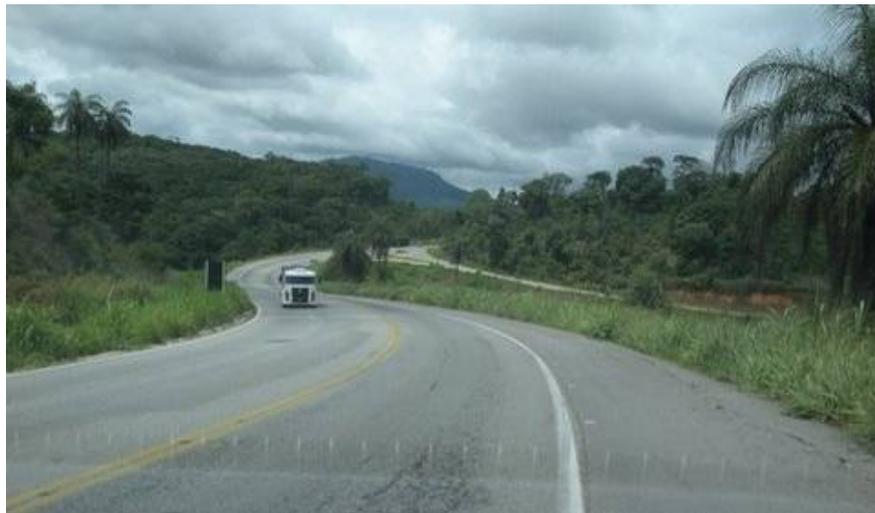
Figura 39. Defeitos do tipo trincas interligadas no pavimento

As trincas identificadas nos pavimentos (pista e acostamentos) representam um defeito na superfície que enfraquece o revestimento permitindo a entrada da água, o que provoca o enfraquecimento adicional da estrutura. Sendo que as trincas são causadas por recalque do terreno e estas tendem a aumentar sua extensão no pavimento, eventualmente ocorrerá a desintegração do revestimento.

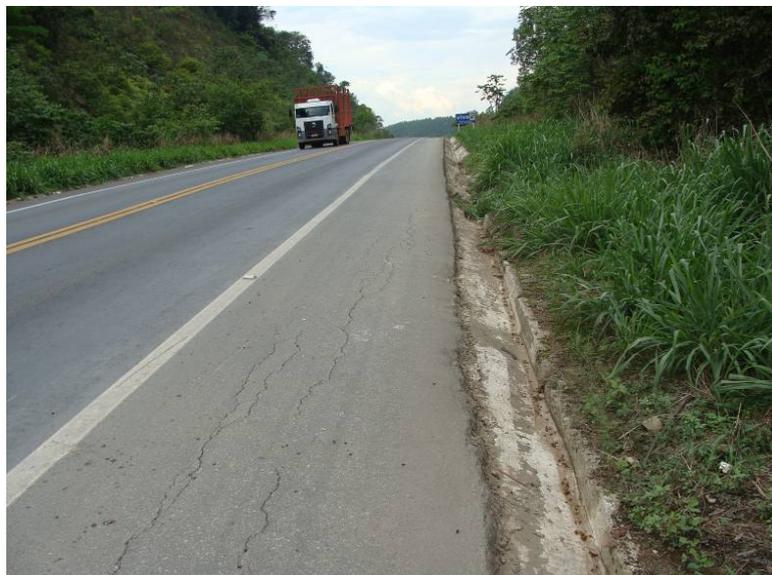
Os acostamentos apresentavam trincas isoladas longitudinais curtas (Figura 47) e drenagem superficial de seção triangular visivelmente limpa garantindo uma coleta e

Figura 47. Fissuras no acostamento

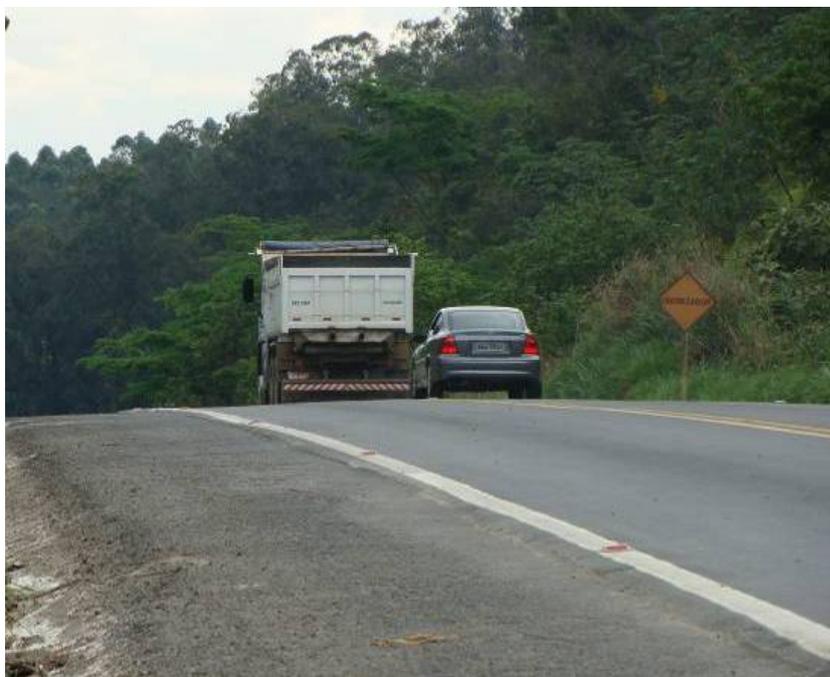
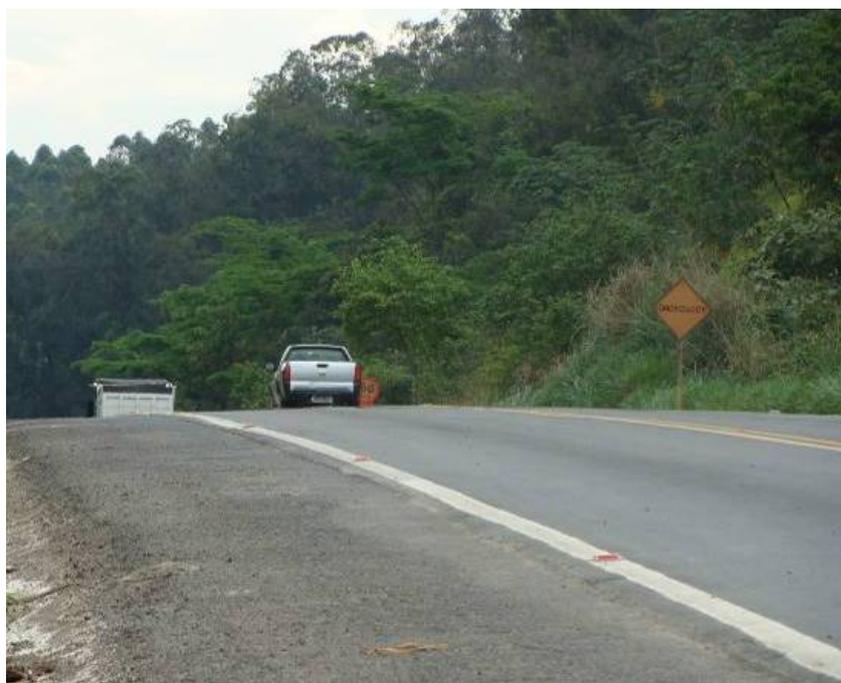
Figura 49 - Situação 1 – Defeito ótico

Figura 50 - Situação 2 – Defeito ótico

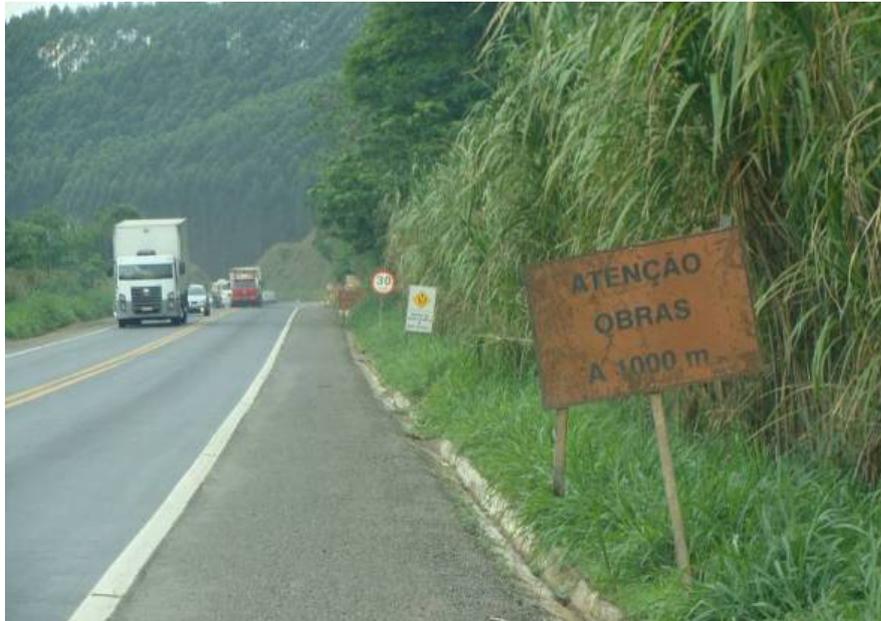
Figura 51. Ausência de roçadas

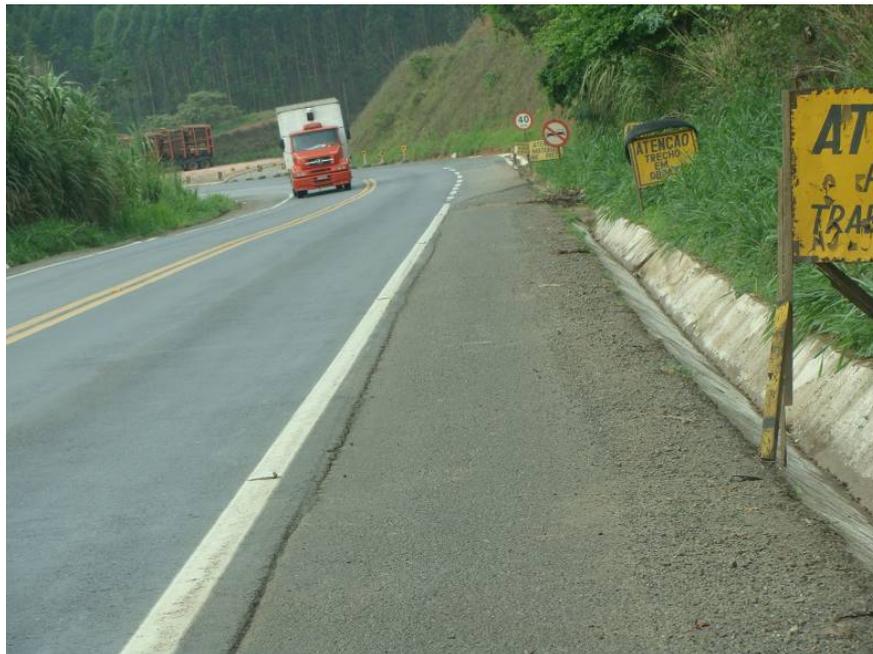
Figura 52. Traçado não-harmonioso

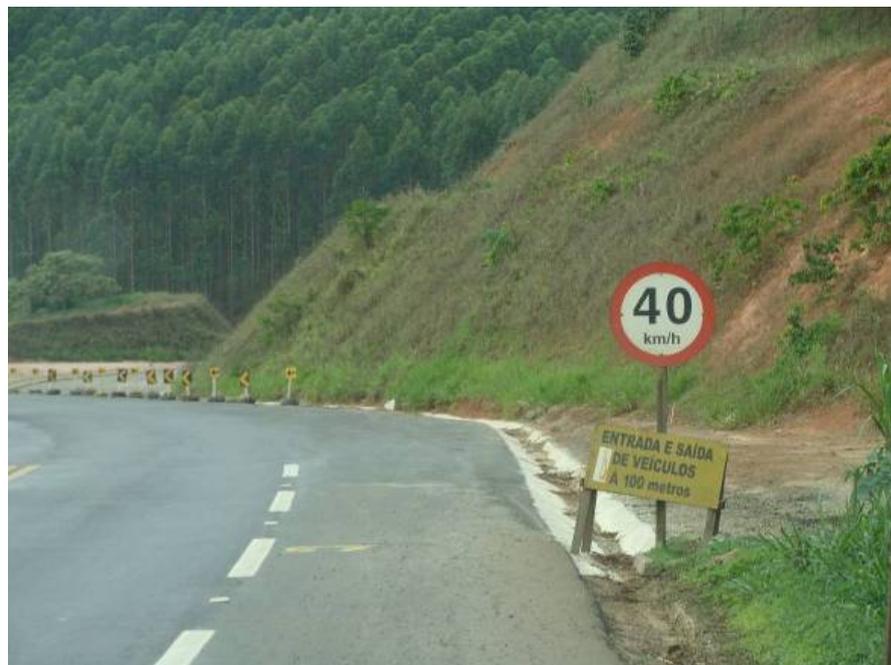
Figura 53 - Acesso na curva

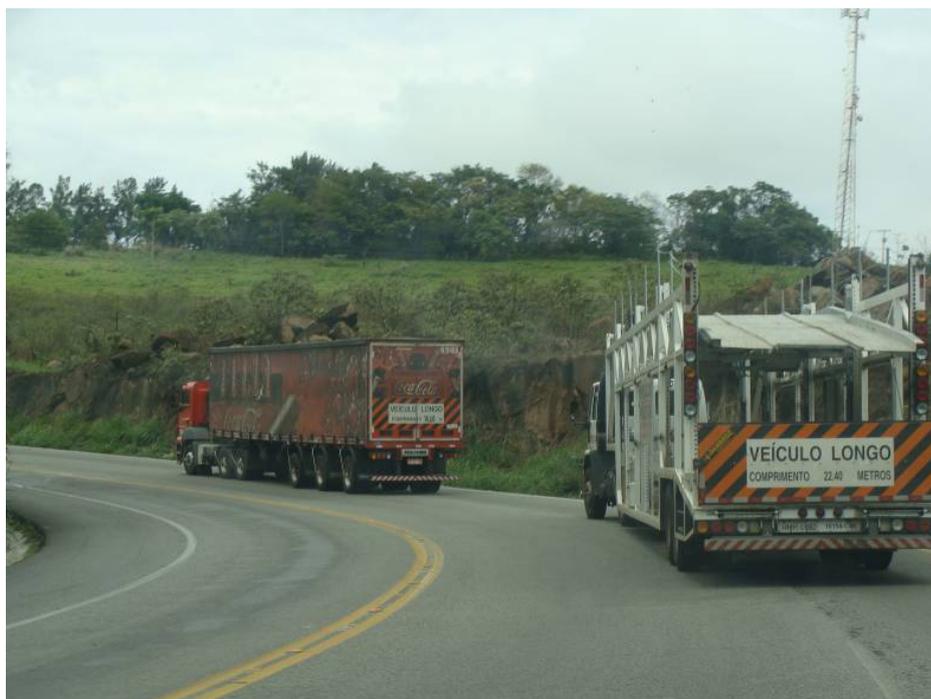
Figura 55. Veículos de carga trafegando no acostamento

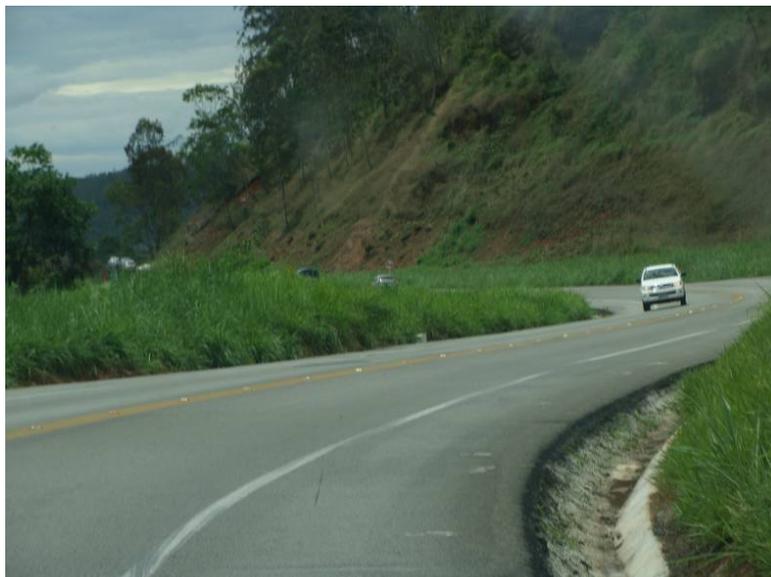
Figura 59. Ausência de roçadas

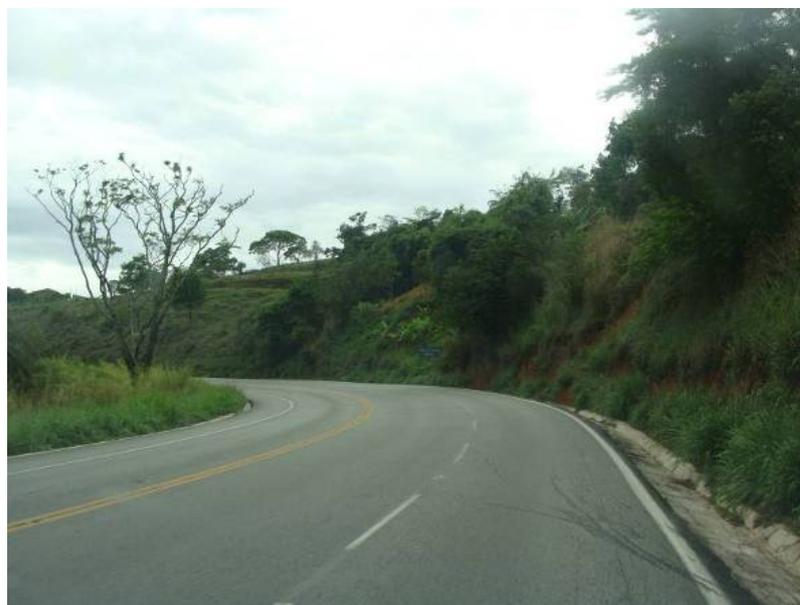
Figura 62 - Marcas de capotagem/ tombamento no pavimento

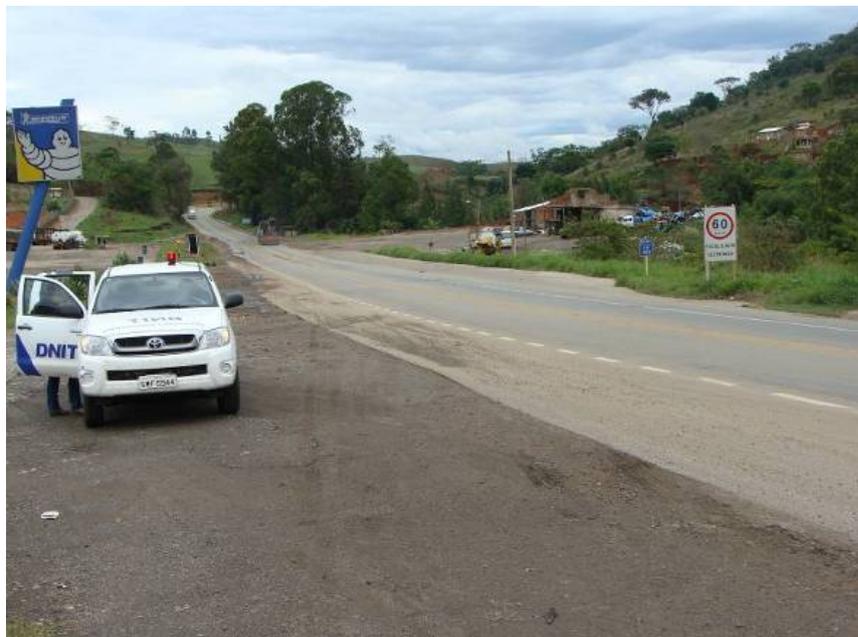
Figura 68 – Acessos irregulares

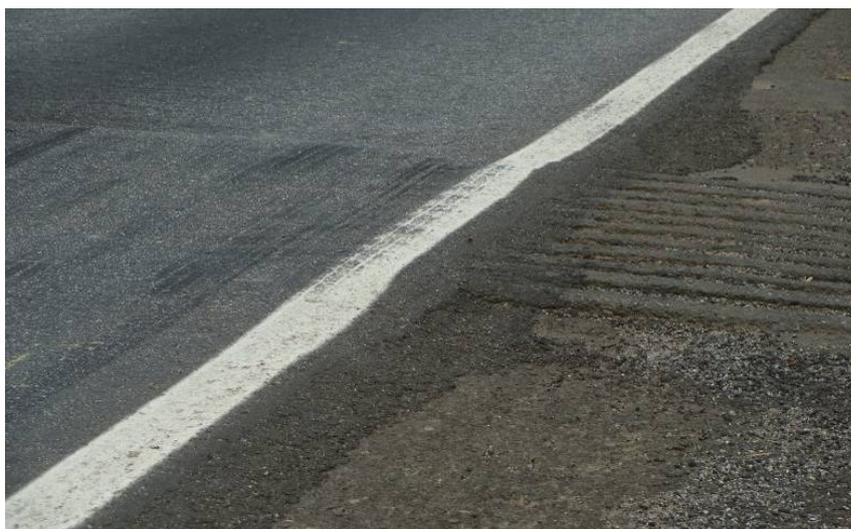
Figura 74. Recapeamento de pavimento sem retirada de sonorizador
