Departamento Nacional de Infra-estrutura de Transportes  
Universidade Federal de Santa Catarina  
Laboratório de Transportes e Logística  
Núcleo de Estudos sobre Acidentes de Tráfego em Rodovias

## **Avaliação das Condições de Segurança Viária do km 185 da BR 101**

Setembro 2006

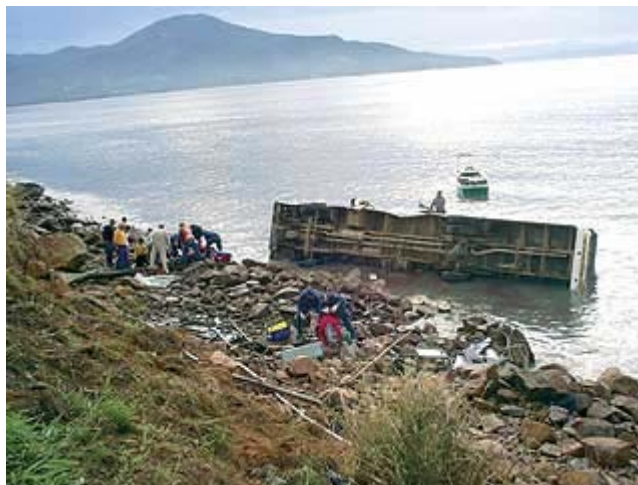
Figura 3-3. Foto do ônibus no mar  
Fonte: Jornal Tribuna Catarinense (2006)

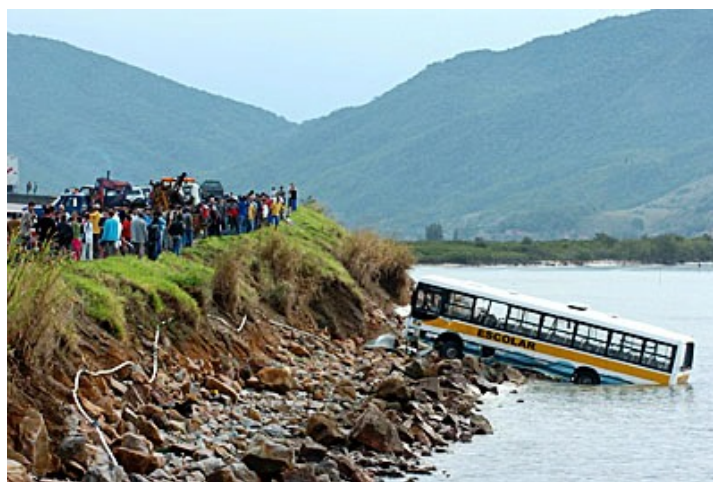
Figura 3-4 Retirada do Ônibus  
Fonte: Diário Catarinense (2006)

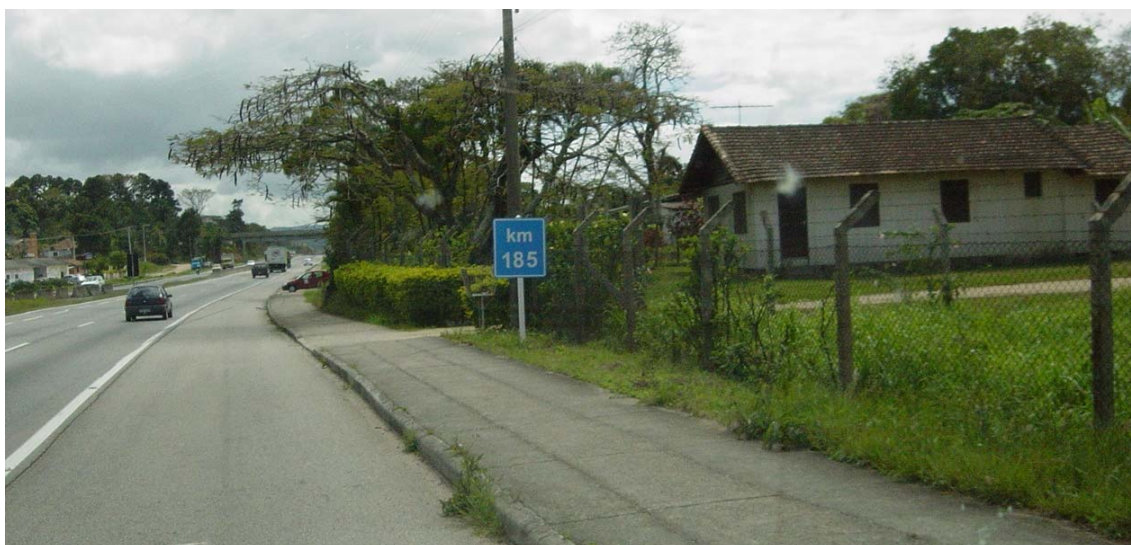
Figura 4-1 Foto do km 185

A inspeção foi realizada no dia 19 de setembro e permitiu obterem-se informações relativas ao local de ocorrência do acidente. Uma das mais importantes informações levantadas diz respeito à localização do acidente, visto que no boletim constava que o acidente havia ocorrido no km 185 (Figura 4-1) e na verdade este ocorreu no km 185,900 (Figura 4-2).

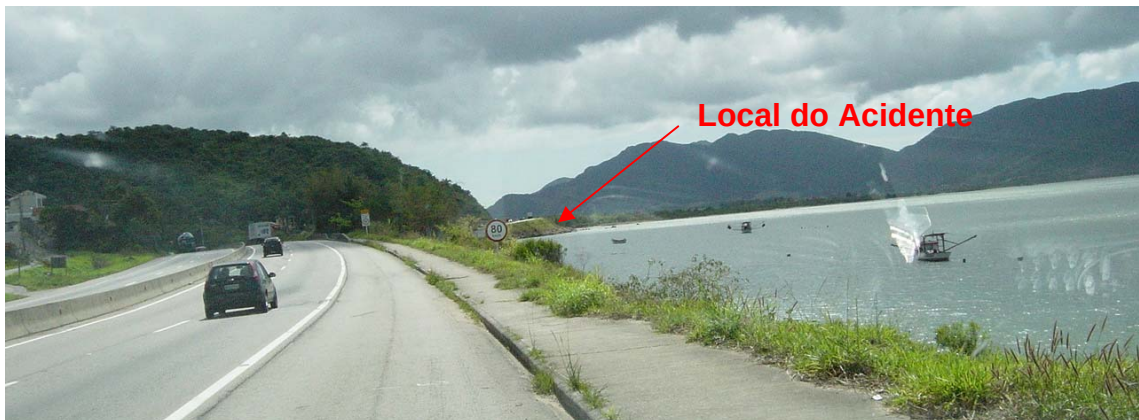
Figura 4-3 Localização do Acidente

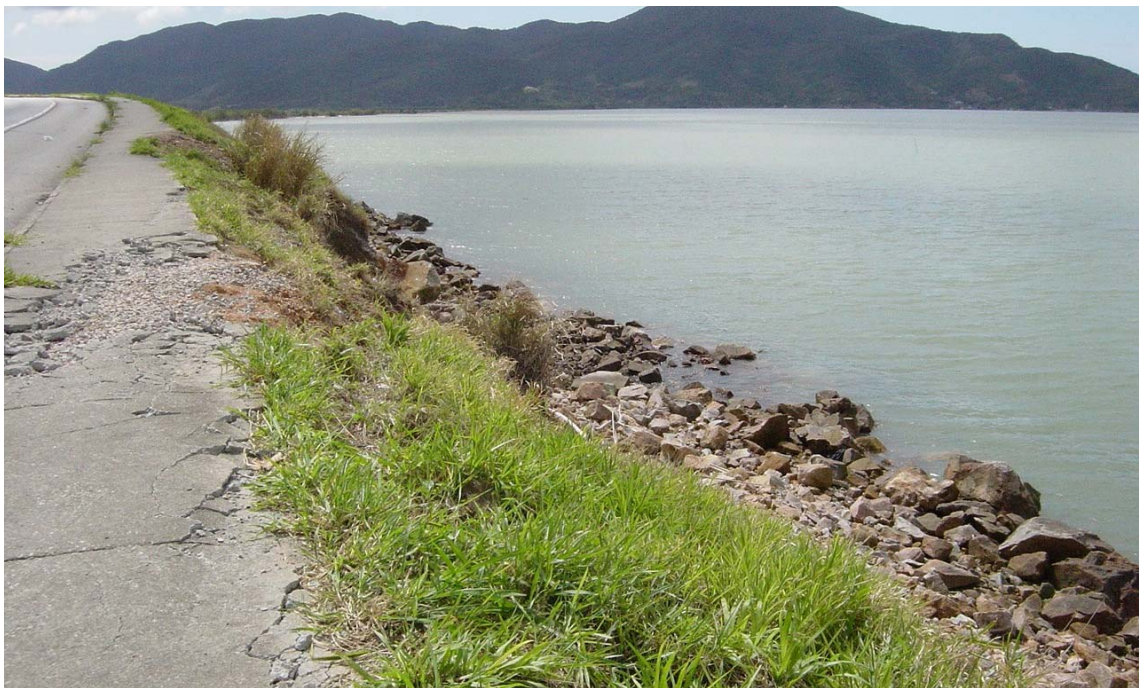
Figura 4-4 Local do Tombamento

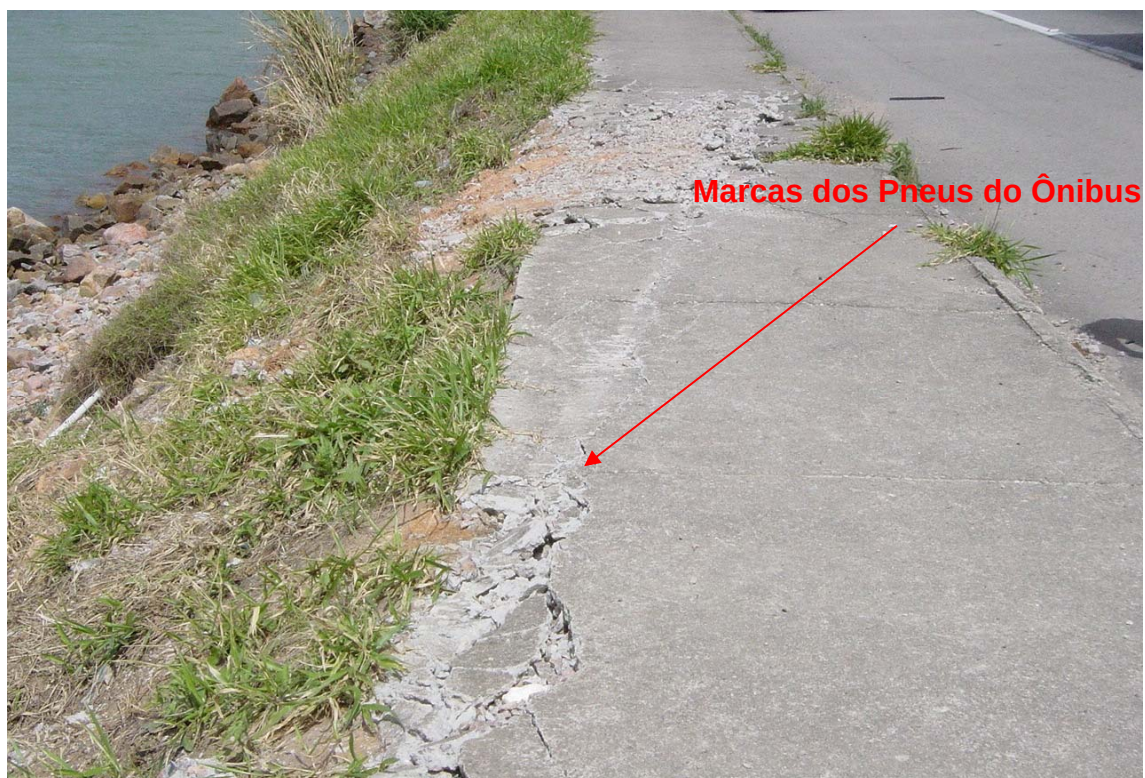
Figura 4-5 Local do Tombamento

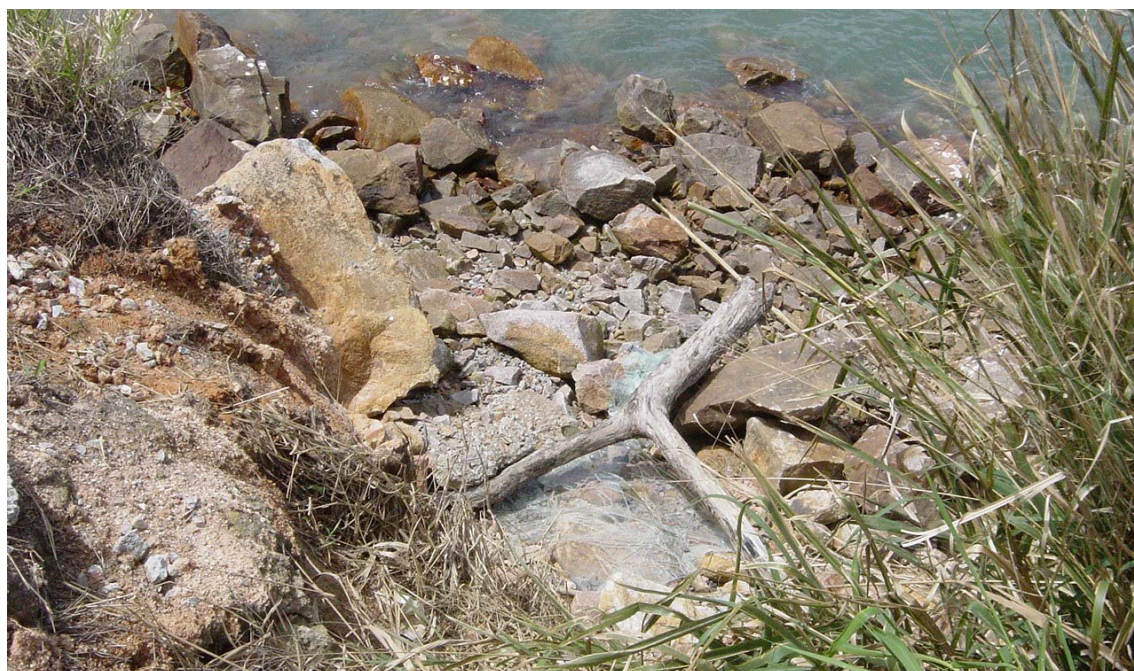
Figura 4-6 Vestígios do Acidente (Vidro do Ônibus)

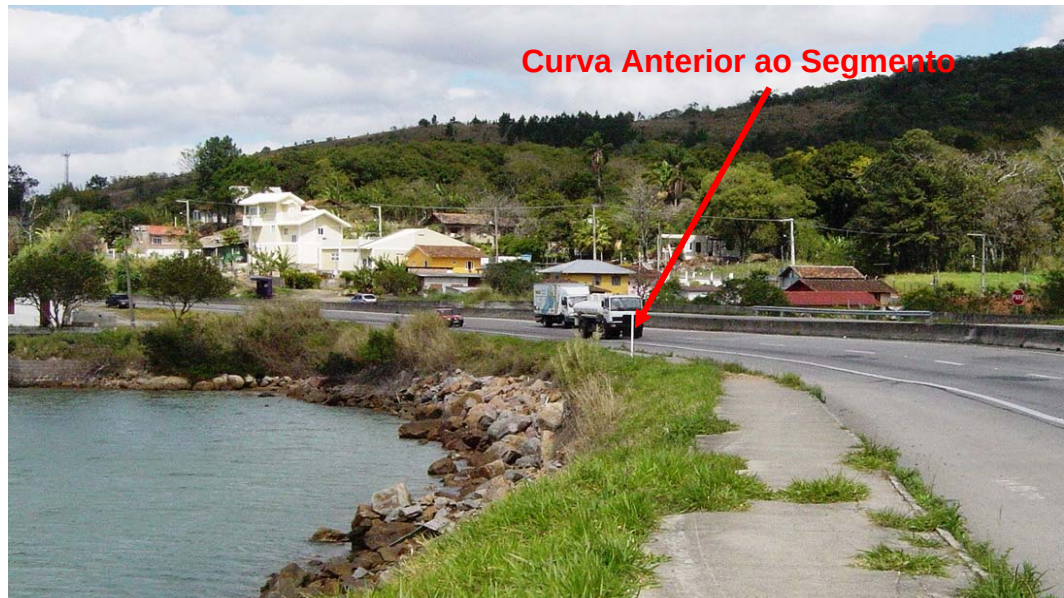
- Causas associadas ao projeto da via: tendo em vista os croquis e as narrativas apresentadas no item 4.3, pode-se perceber que os acidentes neste trecho ocorrem pela perda de controle na curva anterior ao segmento Figura 5-1. A perda de controle nesta curva pode ser percebida pela existência de grande número de batidas neste trecho (Figura 5-2).

Figura 5-1 Curva Anterior ao Trecho

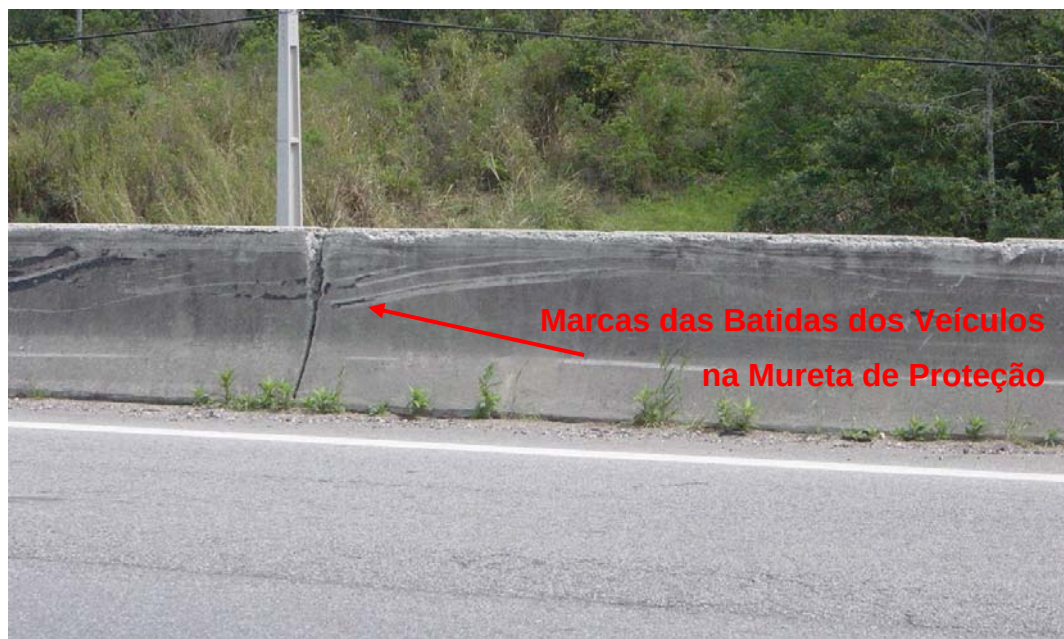
Figura 5-2 Batidas na Barreira
