**Identificação de Sistemas de Pesagem em Movimento**  
Convênio TT 102/2007

**OBRAS CIVIS – Volume 5**  
**Acompanhamento das Obras de Ampliação e Adequação**  
**da Pista Experimental**  
Março de 2009

Convênio TT 102/2007 DNIT / UFSC  
**IDENTIFICAÇÃO DE SISTEMAS DE PESAGEM EM MOVIMENTO**

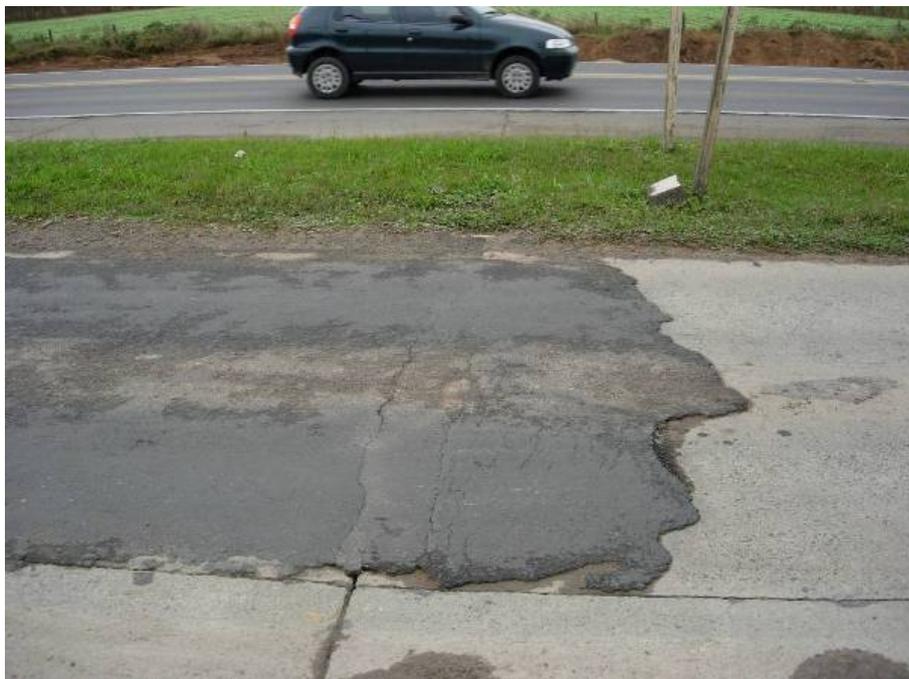
Figura 54 – Trincas sobre a transição entre o remendo e a placa de concreto.

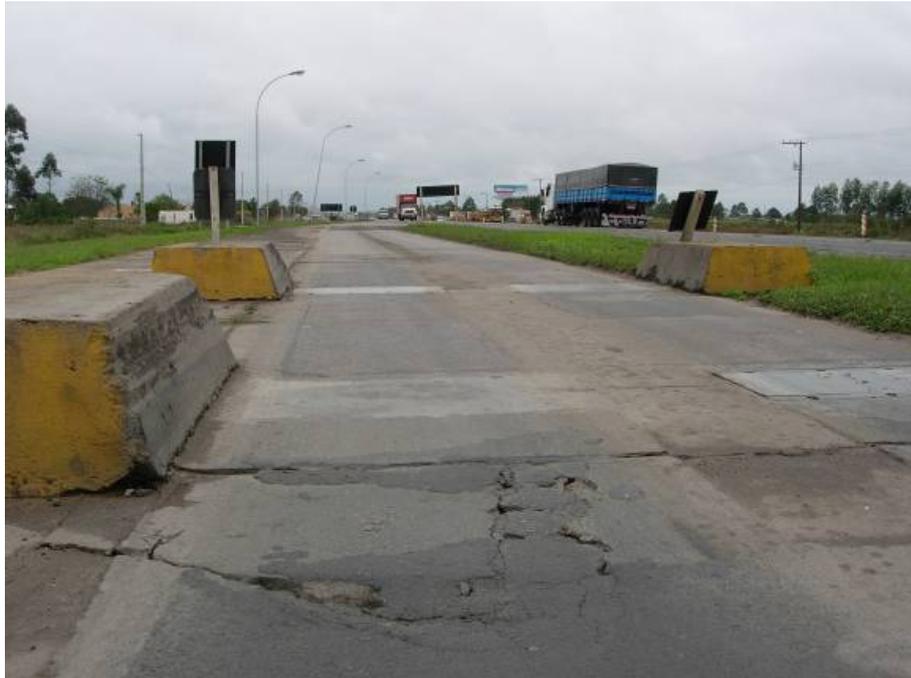
Figura 55 – Placa de concreto quebrada ao lado do sensor de pesagem.

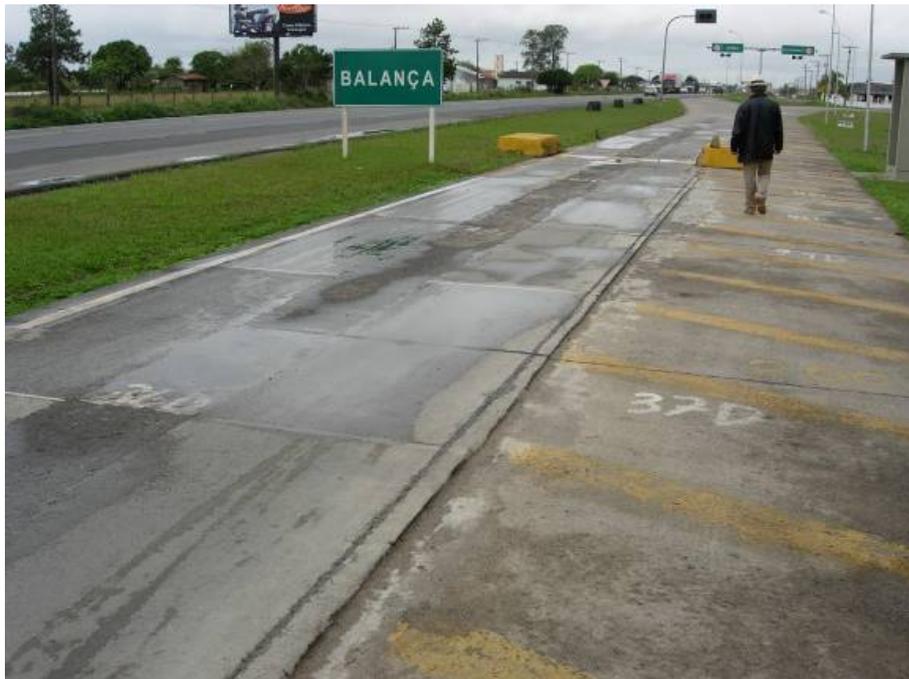
Figura 57 - Acúmulo de água superficial nas áreas com desgaste.

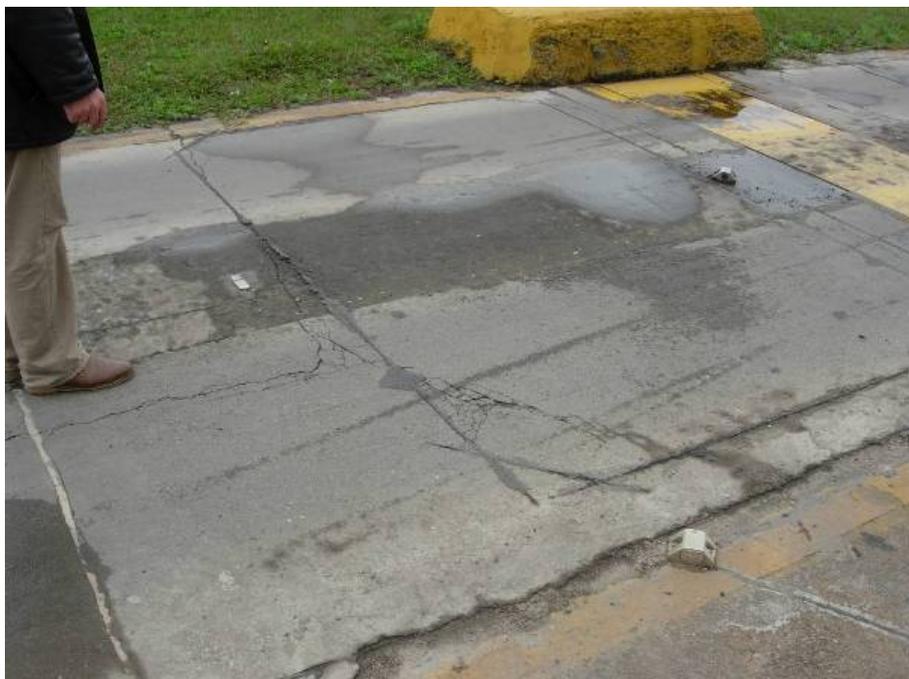
As Figuras 58, 59 e 60 apresentam, em detalhes, as placas com trincas, entes dos sensores da balança e posterior.

Figura 58 – Placa com trincas transversais próximo ao sensor de pesagem.

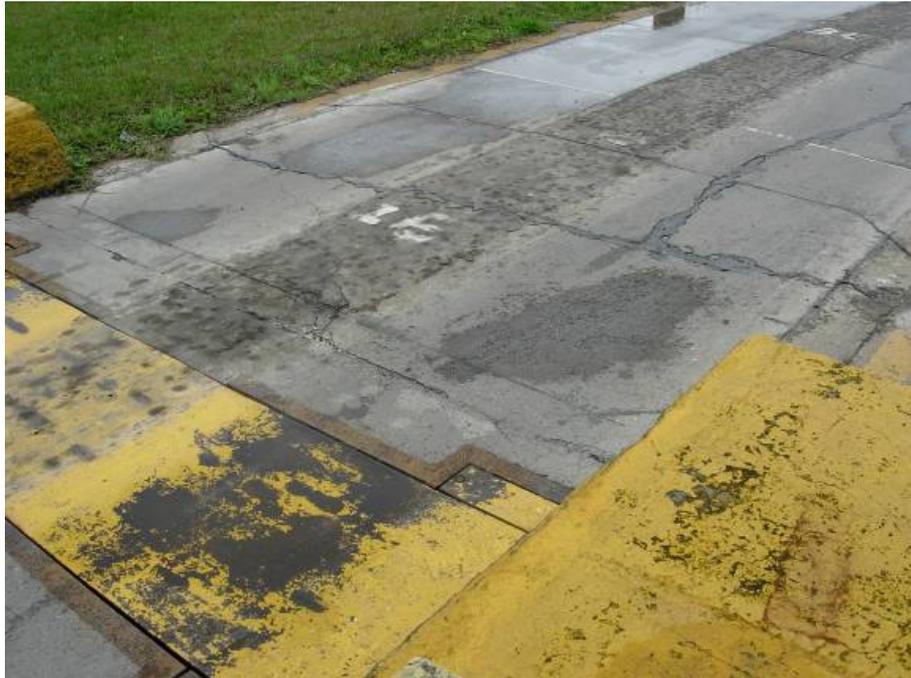
Figura 59 – Placa com trincas transversais tratadas com ligante betuminoso.

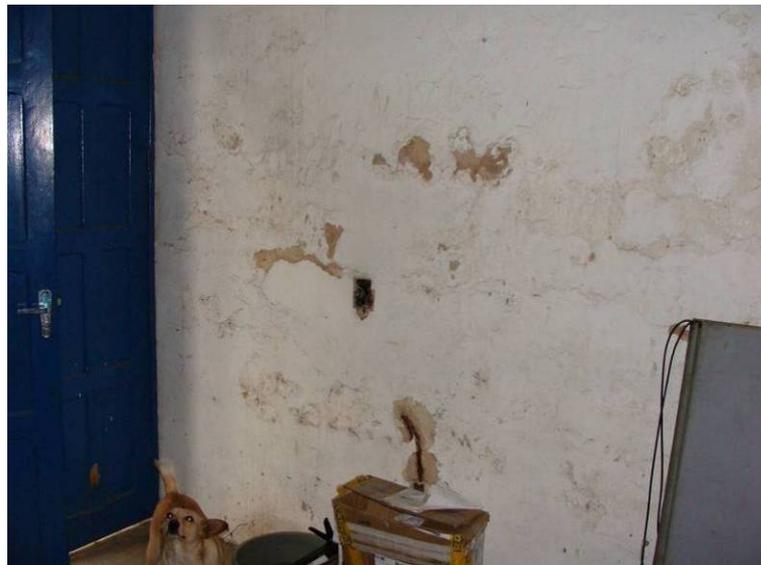
A Figura 135 apresenta, em detalhes, a parede com infiltração e também as duas caixas de passagem de cabos da rede elétrica da sala.

Figura 135 – Sala do gerador, posto de pesagem e parede com infiltração.

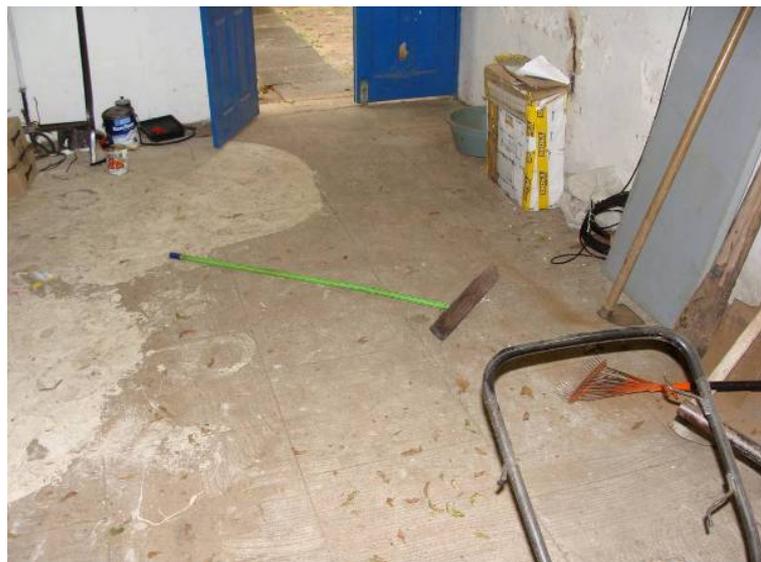
Figura 136 – Piso da sala descascado, contra piso evidente.

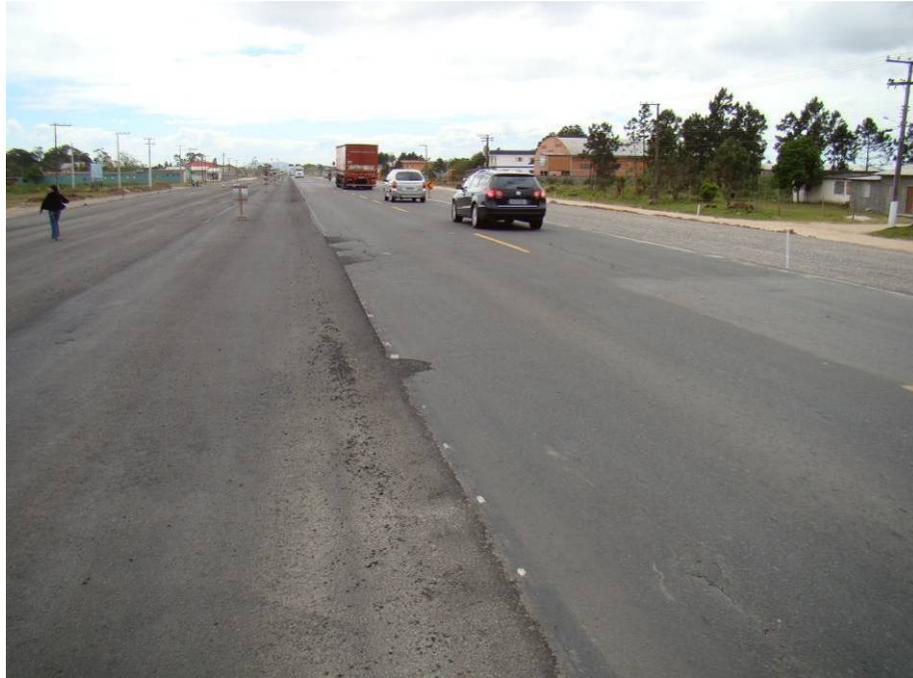
A Figura 154 apresenta as condições da região de encontro entre a pavimentação executada e a pista existente da BR 101, percebe-se ainda, sobre a região de trilha de roda, um afundamento com trincas tipo ‘couro de jacaré’.

Figura 154 – Encontro entre a pista da BR 101 e a pista da obra em construção.

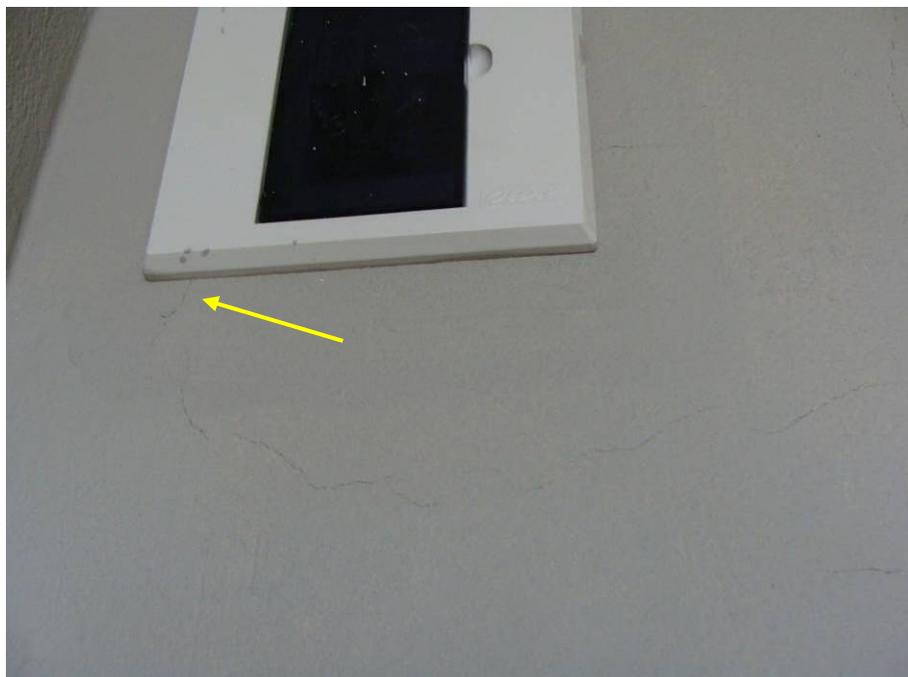
Figura 204 – Fissuras ao redor de disjuntor geral.

Na Figura 204, pode-se observar a presença de fissuras provavelmente advindas da retração da argamassa de chumbamento das caixas. Cabe destacar a importância da vedação do abrigo, a qual não deverá permitir infiltrações provenientes de quaisquer fontes.

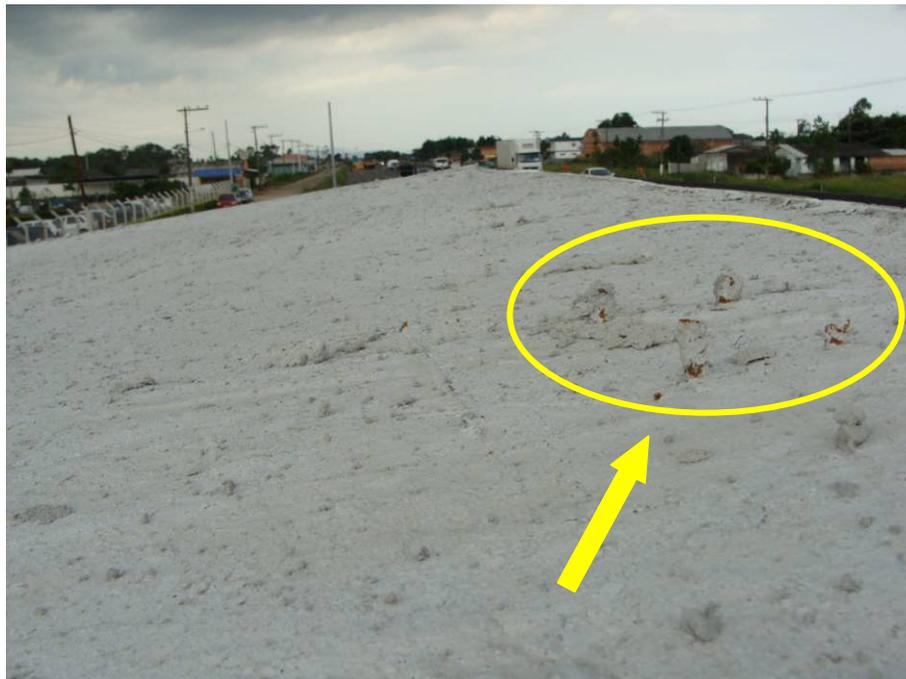
Figura 207 – Armadura exposta na cobertura do abrigo.

Cabe ressaltar que após ser realizada a proteção mecânica sobre a impermeabilização, a cobertura terá ainda pisos cerâmicos de 45cmx45cm como acabamento.

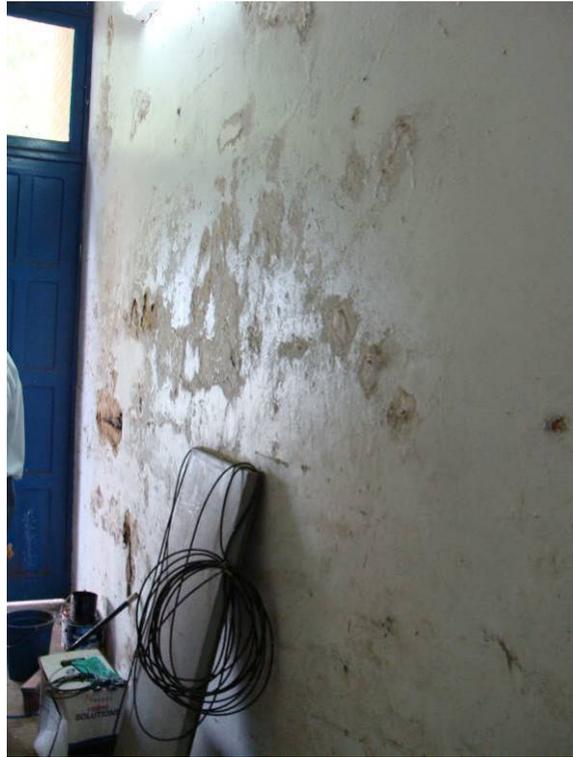
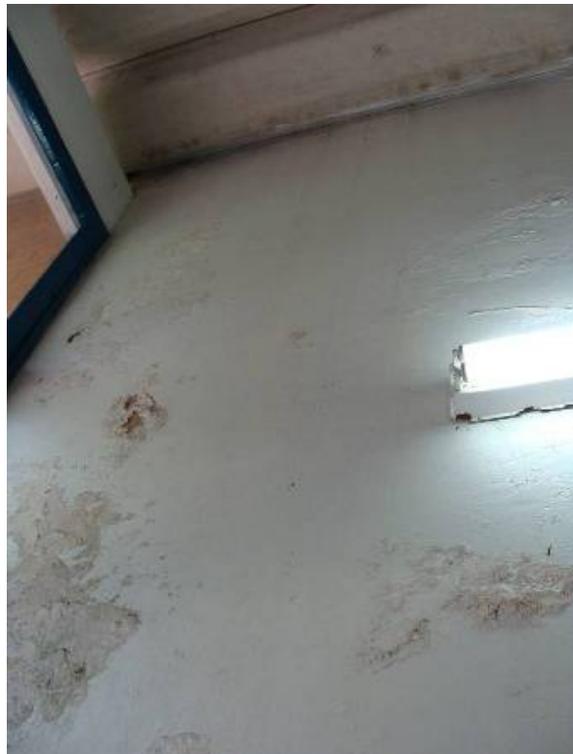
No interior da sala destacavam-se as infiltrações, como podem ser observadas nas Figuras 212 e 213, provenientes da ausência de beiral na cobertura da sala (Figura 215). Tais infiltrações já comprometeram as instalações elétricas como detalha a Figura 214, incluindo interruptor e tomadas, onde para acender a luz, hoje, é necessário o uso do disjuntor geral.

Figura 212 – Infiltrações internas pelas paredes.

Figura 213 – Infiltrações internas na sala cedida ao experimento.

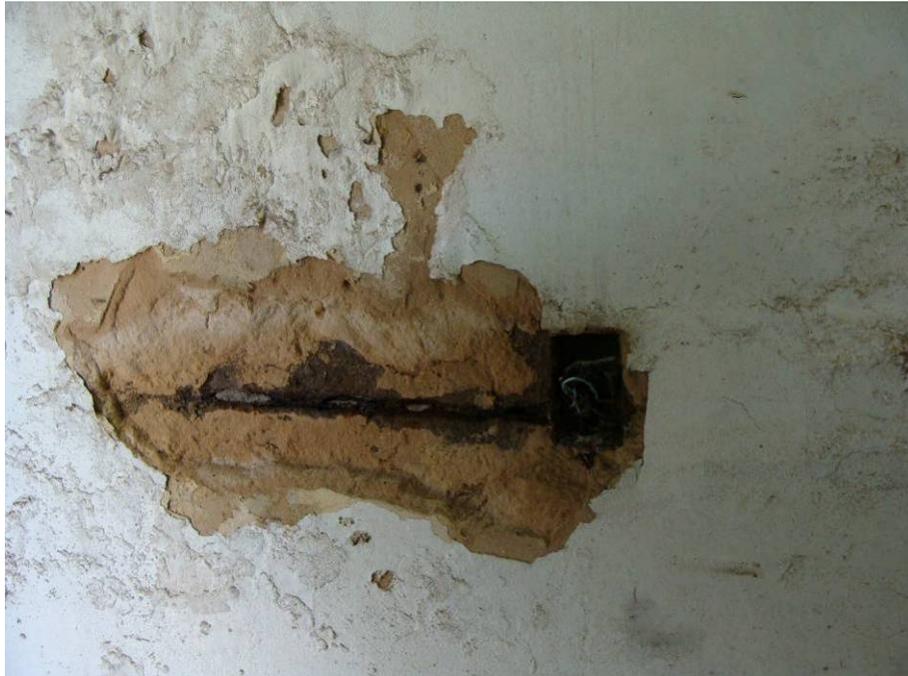
Figura 214 – Instalação elétrica danificada na sala cedida ao experimento.

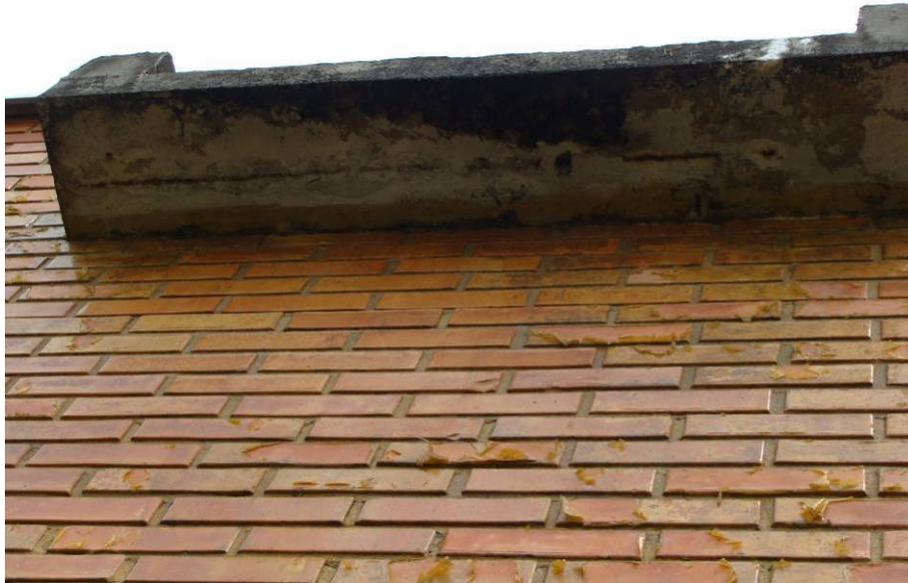
Externamente, a estrutura de sustentação da cobertura (Figura 218) encontra-se danificada, possuindo armadura exposta, devendo então ser efetuada detalhada avaliação de deterioração da armadura e seu conseqüente tratamento, com a

Figura 218 – Armadura exposta no elemento de sustentação da cobertura.

retirada do concreto danificado até visualização das armaduras, limpeza das armaduras com escova de aço, tratamento da ferragem com inibidor de corrosão na armadura e regiões adjacentes e finalmente recomposição do cobrimento.

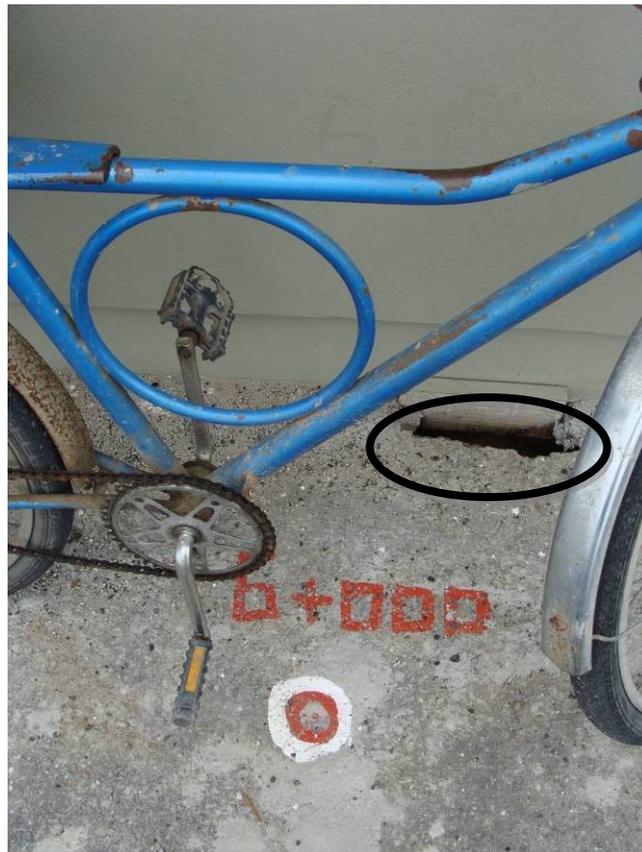
O abrigo para a aquisição de dados encontra-se em fase de acabamento. Na Figura 226 nota-se uma abertura no piso, não vedada para possível uso da caixa realocada para dentro do abrigo; caixa vista na Figura 227 dentro da qual está entrando água de chuva vinda dessa abertura externa. Destaca-se então a pronta decisão do uso dessa abertura, para não ocasionar futuros problemas de infiltrações graves.

Figura 226 – Abertura externa da caixa de passagem realocada.

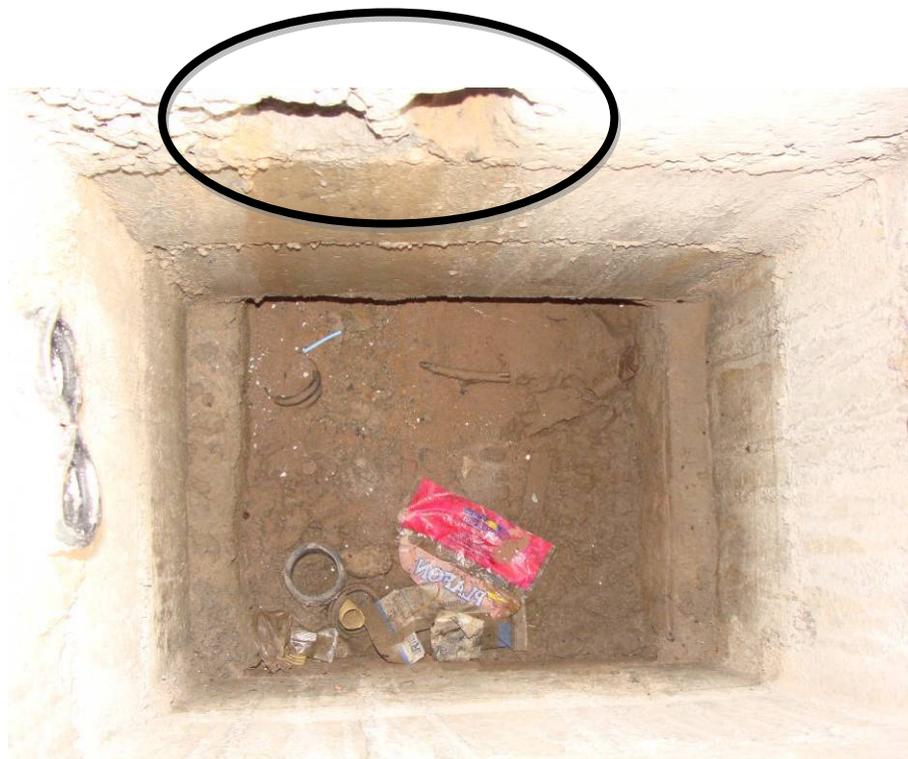
Figura 227 – Entrada de água da chuva na caixa de passagem interna.
