**Fase 1 – Avaliação das condições de segurança viária  
de interseções críticas entre rodovias federais:  
Piloto de Santa Catarina**

## **Produto Final 5 - Proposição de Melhorias das Condições de Segurança Viária em Interseções entre Rodovias Federais Críticas em SC**

# Estudos para Proposição de Melhorias das Condições da Segurança Viária da Malha Viária Federal sob Jurisdição do DNIT

## **Estudos para Proposição de Melhorias das Condições da Segurança Viária da Malha Viária Federal sob Jurisdição do DNIT**

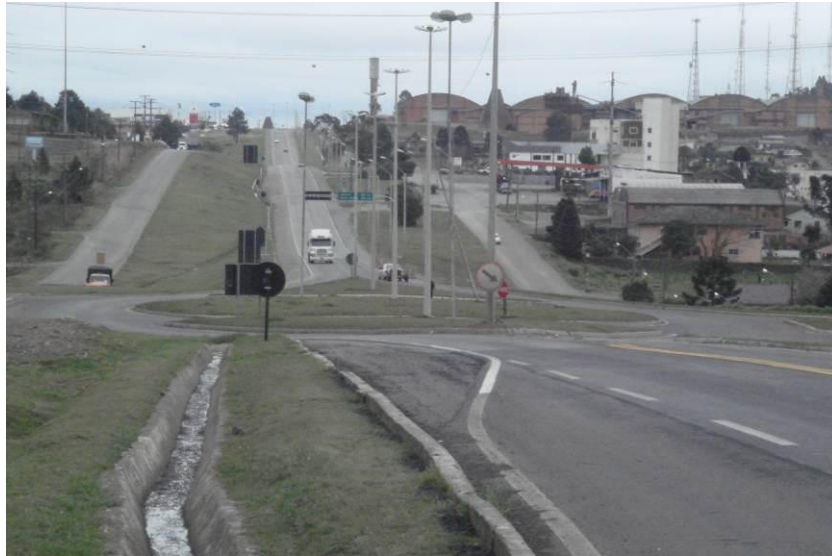
Figura 11 Declives nas aproximações da BR-116

Observou-se ainda o desenvolvimento de altas velocidades nas aproximações da BR-116, as quais podem estar relacionadas com os declives observados em ambas as aproximações (Figura 11). Entretanto, de acordo com DNIT (2006) deve-se evitar, tanto quanto possível, interseções que impliquem em quedas bruscas de velocidade em rodovias onde se desenvolvam altas velocidades, como é o caso da interseção em questão que possui uma rótula ao final dos declives que implicam na redução de velocidade.

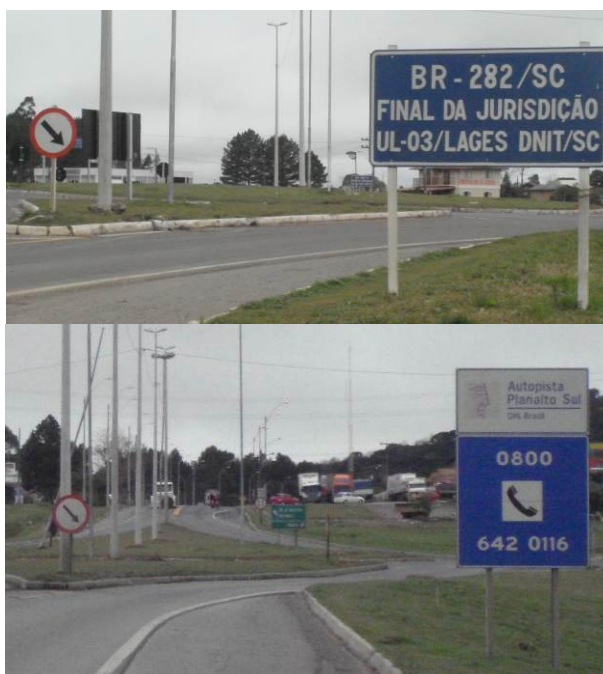
Figura 14 Sinalização vertical indicativa (jurisdições)

Além da visibilidade já ser prejudicada pela geometria da interseção foram implantadas placas indicativas, sobre as jurisdições de ambas as rodovias (Figura 14) em locais de extrema importância para a visibilidade da interseção.

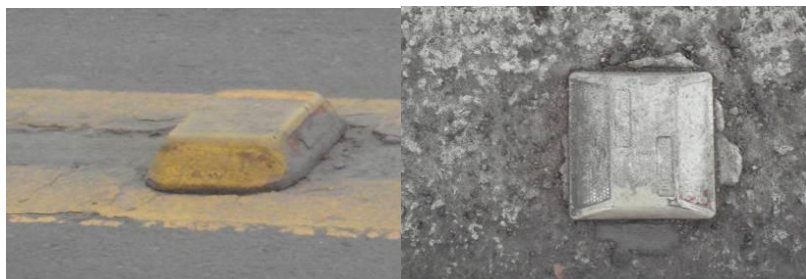
Figura 17 Sinalização horizontal sem conservação

Ainda na sinalização horizontal foi possível identificar algumas tachas e tachões em estado deficiente de conservação, arrancadas do pavimento, sujas ou sem elementos refletivos (Figura 17).

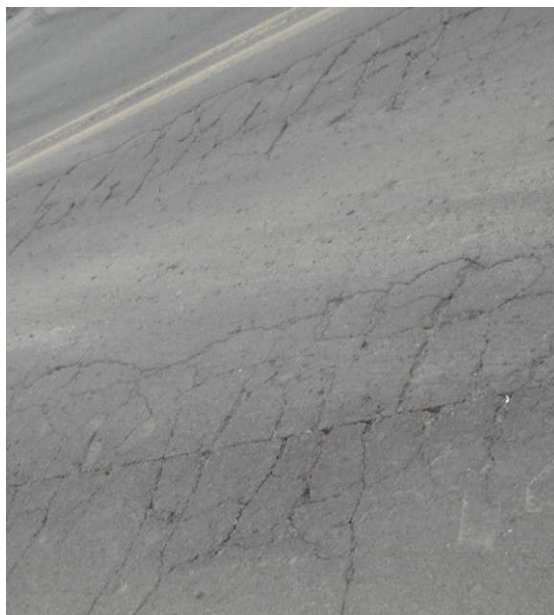
Figura 19 Trincas interligadas

Observaram-se acostamentos ao longo de todas as aproximações. Entretanto, observaram-se defeitos no pavimento da pista de rolamento do tipo trincas interligadas (Figura 19).

Deverá ser realizado o tratamento das trincas atuais a fim de evitar o aparecimento de defeitos mais intensos como a desagregação que poderá ser mais um fator agravante na falta de segurança viária do local.

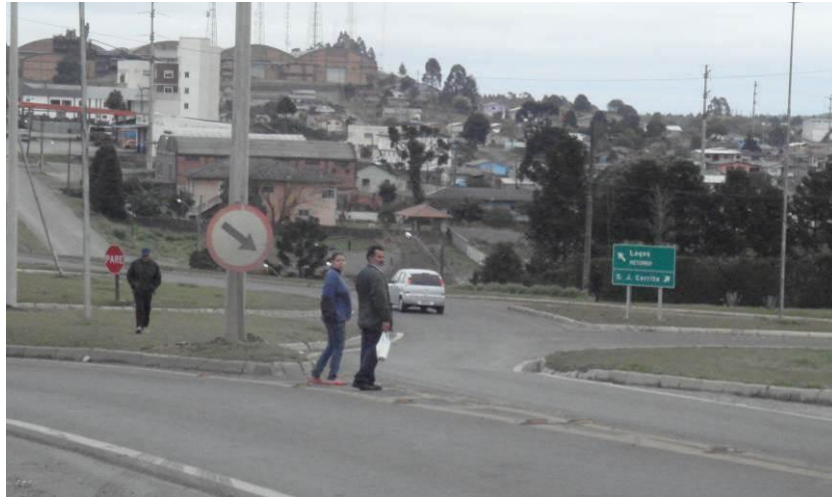
Figura 21 Travessia de pedestres

Além disso, pedestres utilizam a interseção e suas ilhas canalizadoras para atravessar as rodovias (Figura 21) uma vez que não existem travessias para pedestres no local.

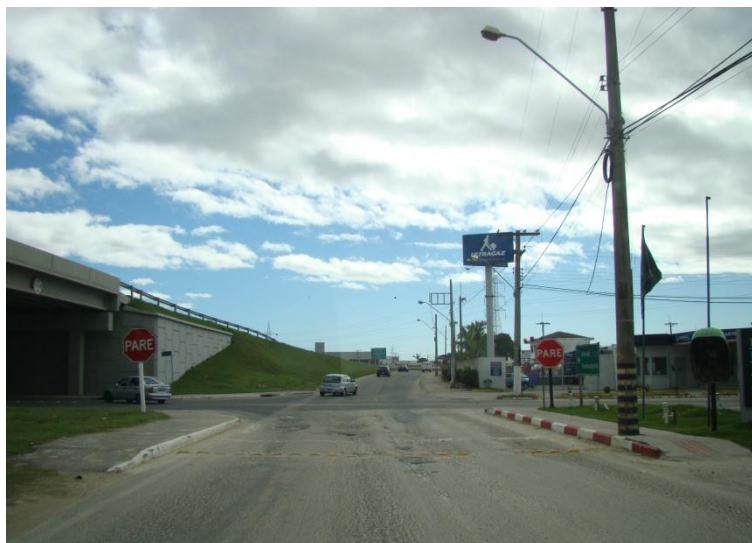
Figura 40 Desgaste das marcas longitudinais e transversais na via marginal da BR-101

Nas proximidades do viaduto que dá acesso à interseção em questão, no sentido sul-norte, verificou-se, além do desgaste das marcas longitudinais, o desgaste da faixa de pedestre e ausência de linha de retenção, uma vez que a prioridade é de quem vem da interseção em direção ao viaduto, como mostra a Figura 40.

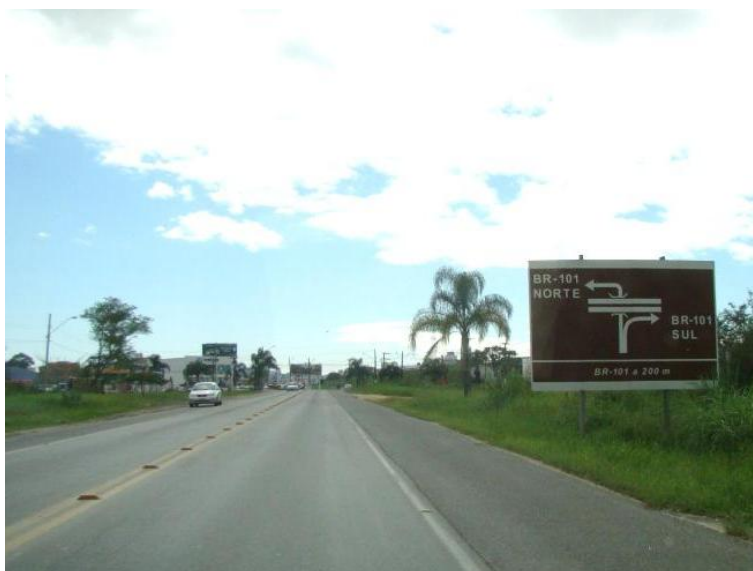
Figura 43 Placa de indicação BR-101 Norte e BR-101 Sul

Aproximando-se da BR-101, ainda na BR-282, observa-se uma placa indicando a BR-101 a 200 metros, além da indicação da BR-101 norte e BR-101 sul (Figura 43). Apesar de esta placa ter a cor marrom como cor de fundo, o correto neste caso deveria ser a placa de indicação com fundo na cor verde.

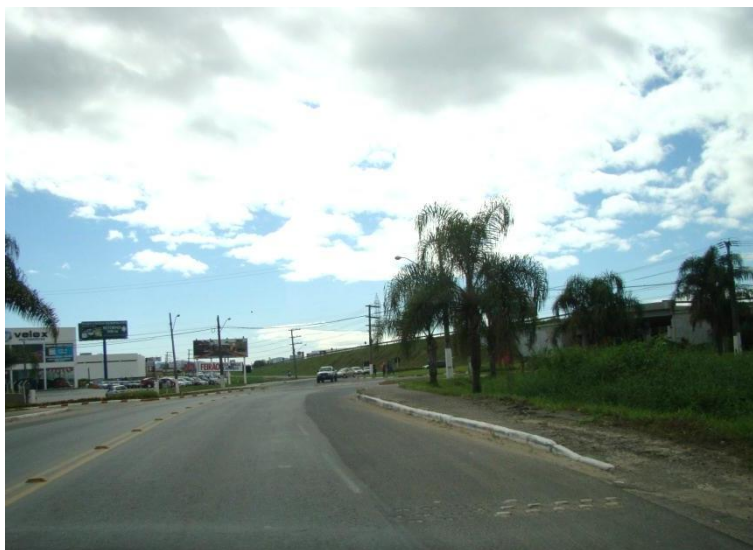
Figura 44 Desgaste da sinalização horizontal na aproximação da BR-282

Próximo à interseção de Palhoça, verificou-se o desgaste e/ou ausência de sinalização horizontal no pavimento, como mostra a Figura 44. A Figura 45 mostra a ausência de sinalização horizontal na própria interseção.

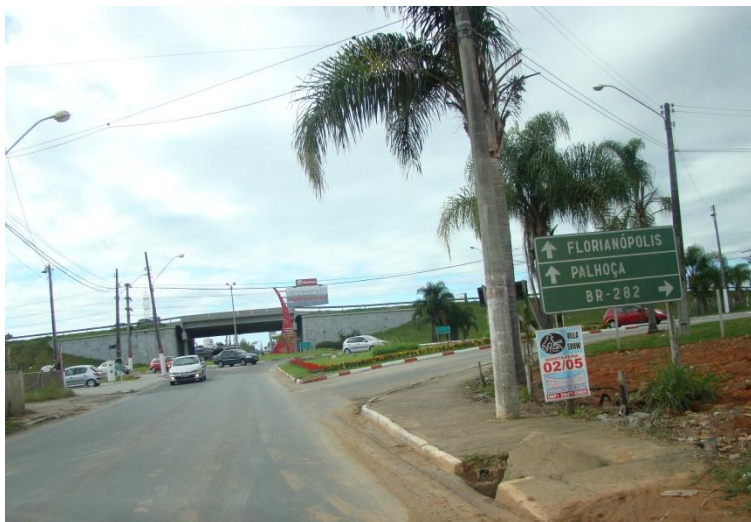
Figura 48 Aproximação referente ao bairro Bela Vista

bairro Bela Vista. Nesta aproximação, verificou-se a ausência de sinalização horizontal. Verificou-se a presença de uma placa de indicação, cujo suporte era utilizado para fins de divulgação de eventos, como mostra a Figura 48.

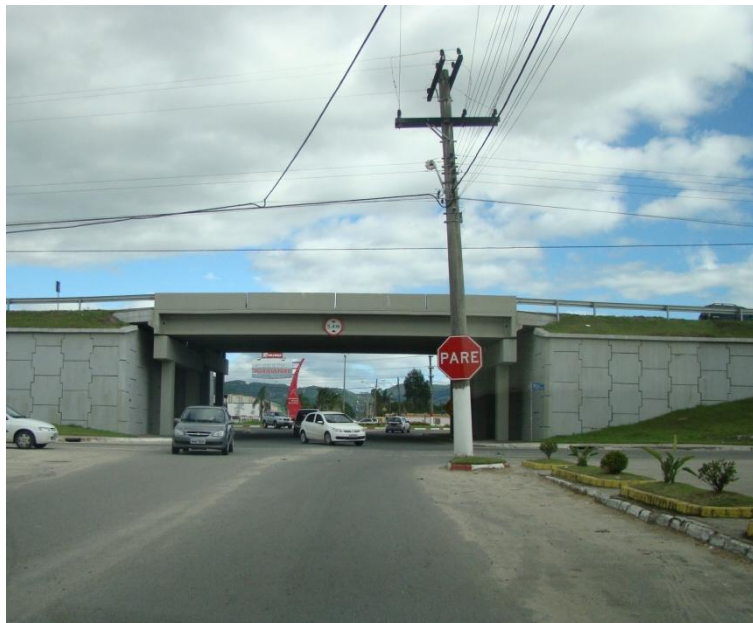
Figura 50 Poste localizado na pista de rolamento.

Ficou evidenciado na Figura 50 a má localização de um poste de energia elétrica, ou seja, na pista de rolamento.

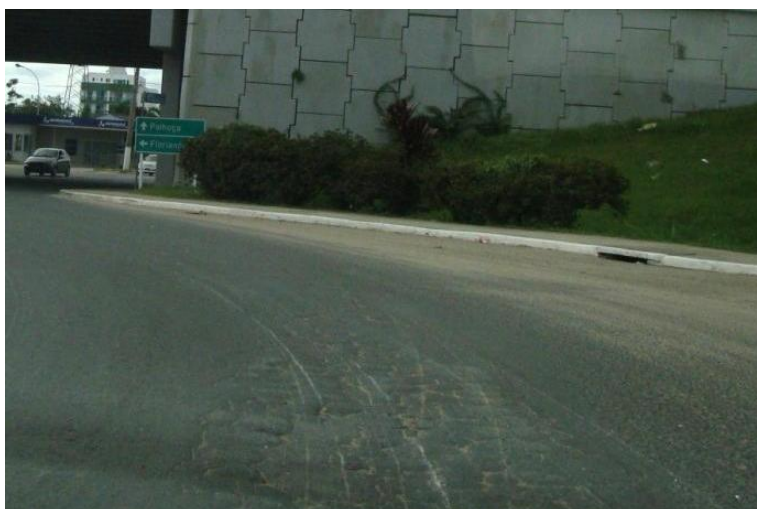
Figura 51 Trincas interligadas no pavimento da interseção de Palhoça

Através da análise dos pavimentos, constatou-se a presença de defeitos no pavimento da pista de rolamento do tipo trincas interligadas (Figura 51), trincas longitudinais (Figura 52), bem como desgaste, remendos e painelas em alguns pontos (Figura 53).

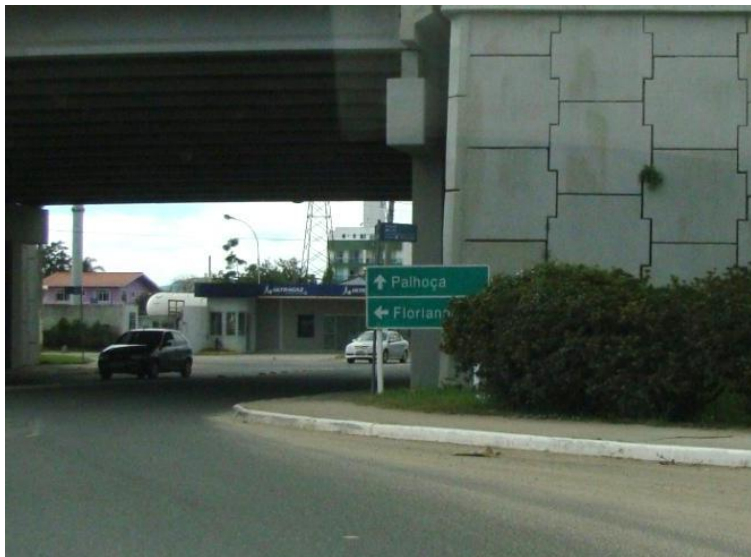
Figura 54 Placas de indicação parcialmente encobertas por vegetação

Durante a visita *in loco* verificou-se a localização de algumas placas em locais com difícil visibilidade ou parcialmente encobertas por vegetação (Figura 54). Esta falta de visibilidade pode ocasionar a redução de velocidade por parte dos motoristas para orientarem-se, podendo ser uma das causas das colisões traseiras, que corresponde a 35% dos acidentes ocorridos nesta interseção.

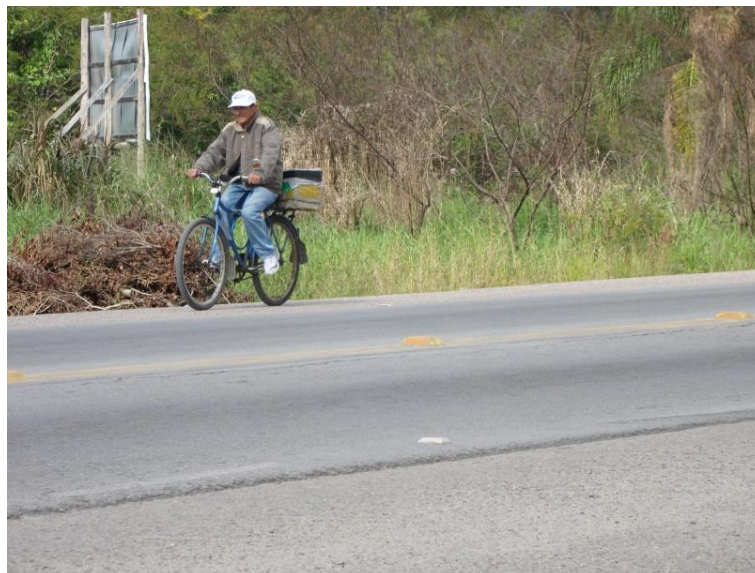
Figura 57 Ciclista trafegando no acostamento da BR-282 e desgaste de sinalização horizontal

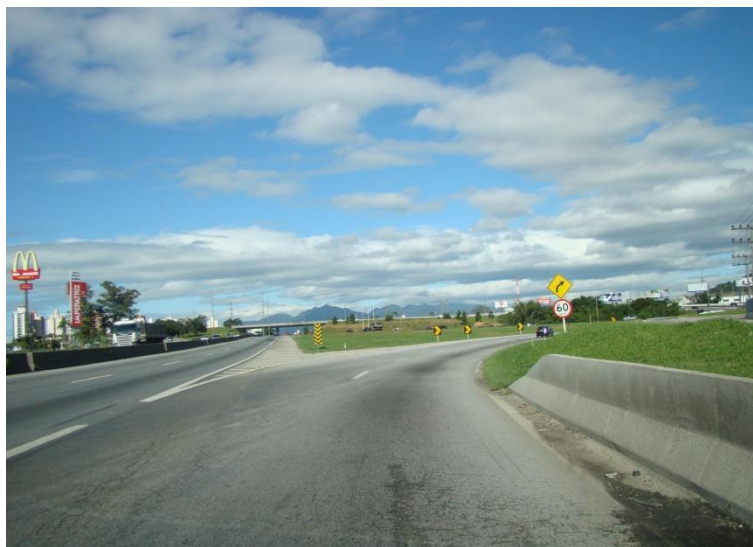
Figura 70 Desgaste na sinalização horizontal – Alça BR-101 à BR-282

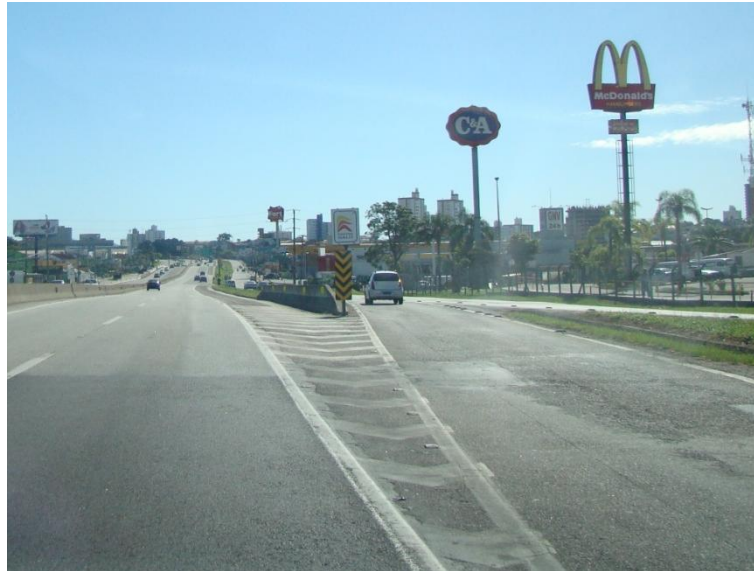
Figura 72 Desgaste das marcas de canalização

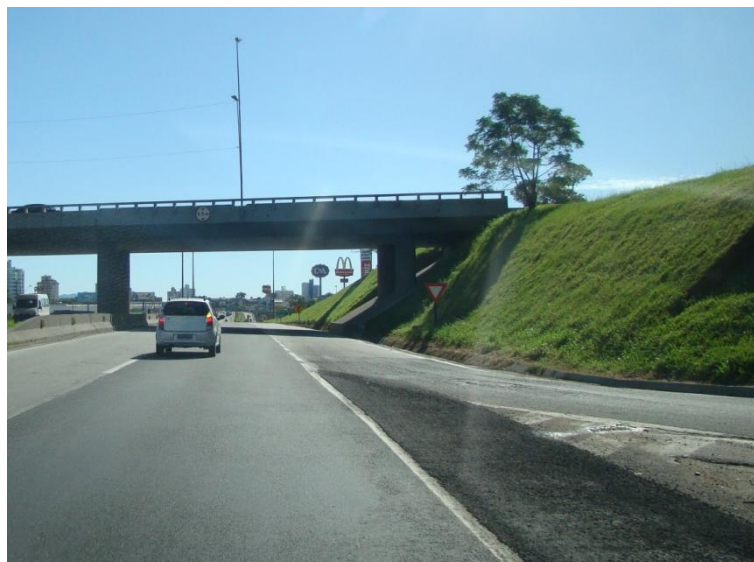
Figura 73 Ausência de marcas de canalização após serviços de manutenção no pavimento

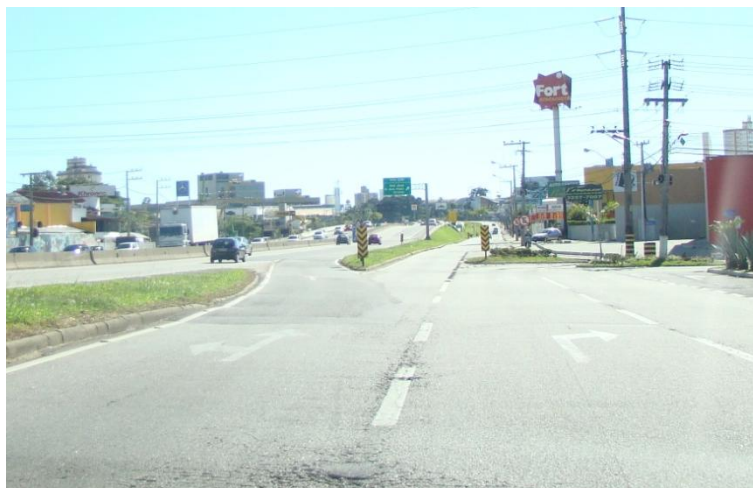
Figura 74 Desgaste das setas direcionais

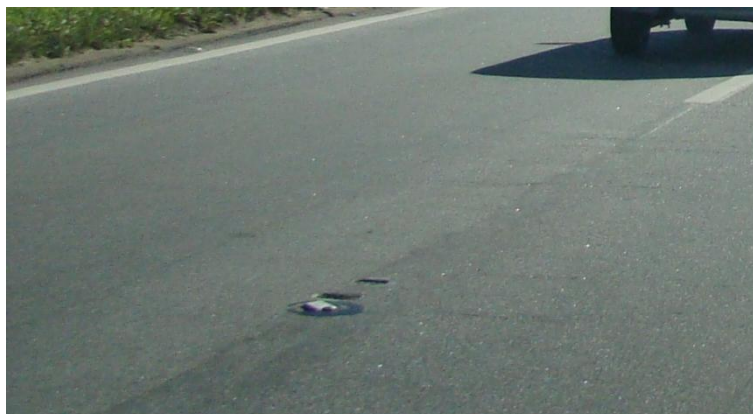
Foi possível identificar ainda algumas tachas e tachões em estado deficiente de conservação, arrancadas do pavimento, sujas ou sem elementos refletivos, como mostra a Figura 75 e Figura 76.

Figura 75 Tachas arrancadas do pavimento

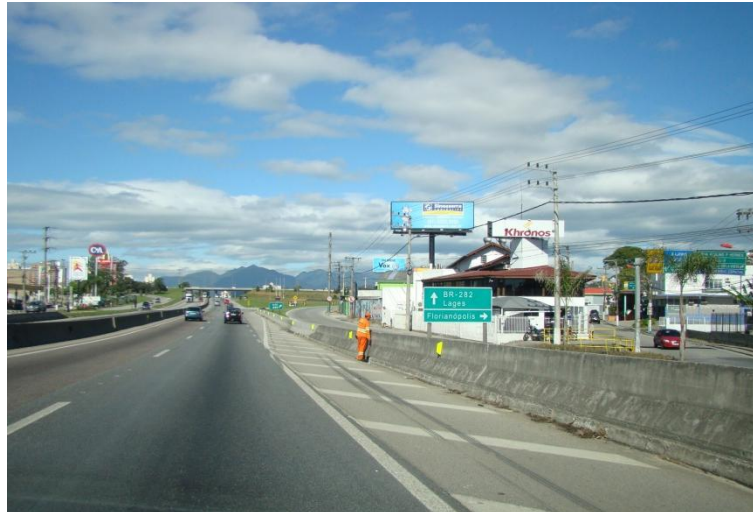
Figura 78 Marcas de frenagem no pavimento

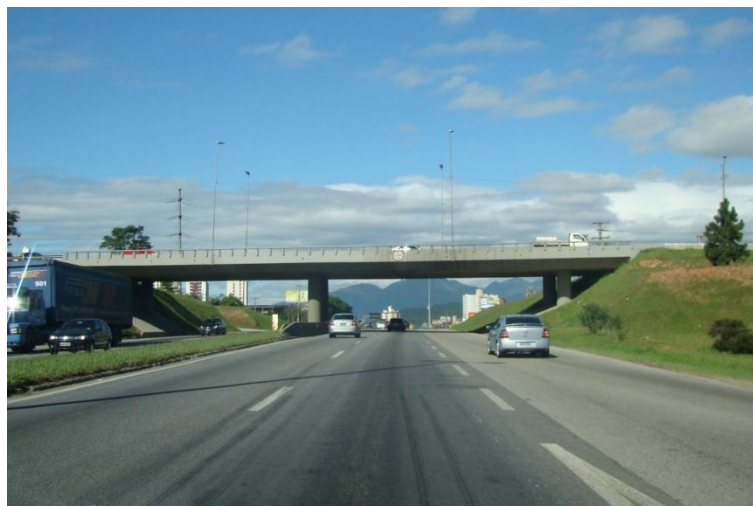
Figura 79 Marcas de frenagem no pavimento

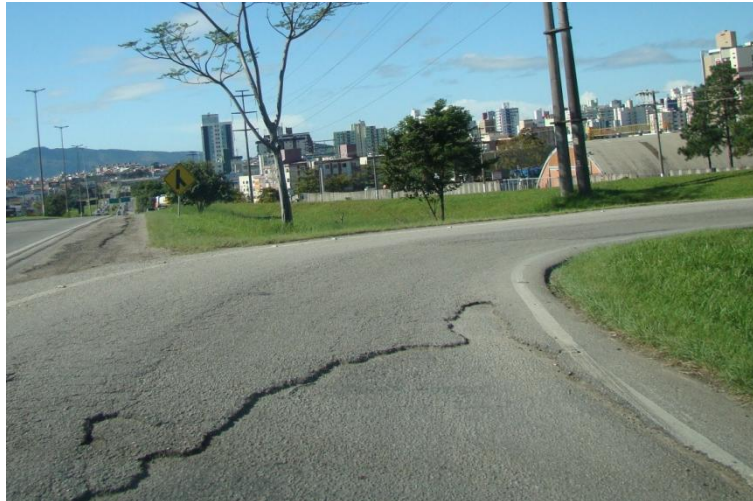
Figura 80 Defeitos no pavimento

Através da análise dos pavimentos, constatou-se a presença de defeitos no pavimento das pistas de rolamento em todas as aproximações da interseção de São José (Figura 80). Dentre os defeitos verificados, destaca-se o tipo trinca (Figura 81), desgaste (Figura 82), exsudação (Figura 83), remendos (Figura 84), ondulações (Figura 85), bem como painelas em alguns pontos.

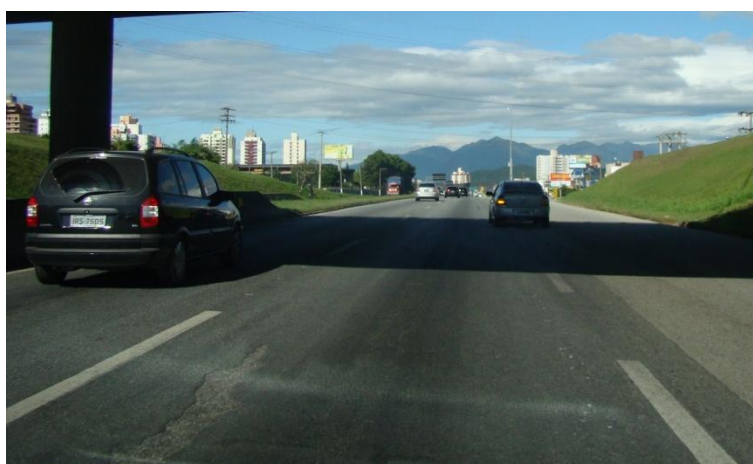
Figura 82 Desgaste no pavimento

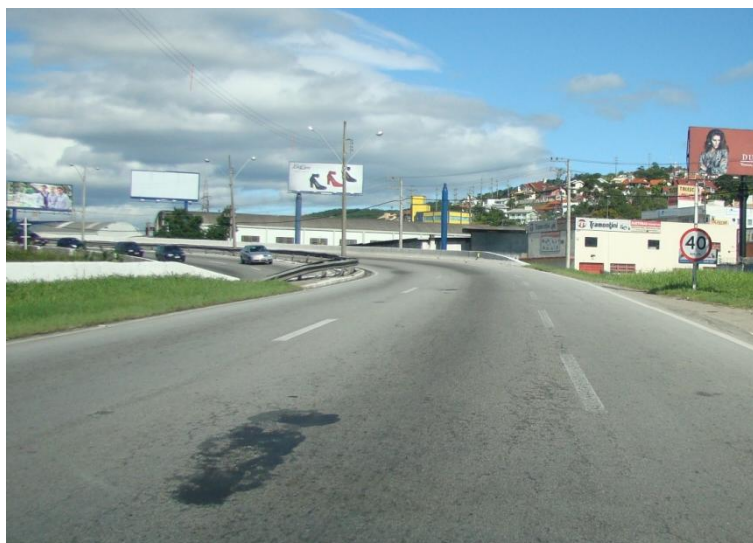
Figura 83 Exsudação

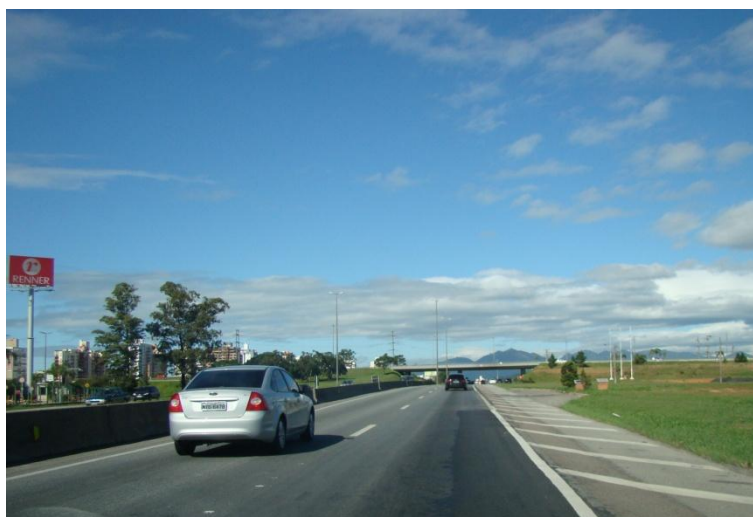
Figura 84 Remendos

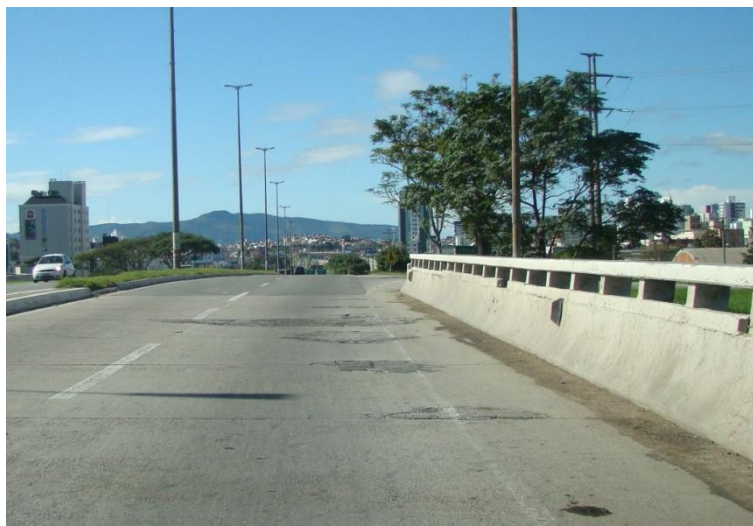
Figura 85 Ondulações

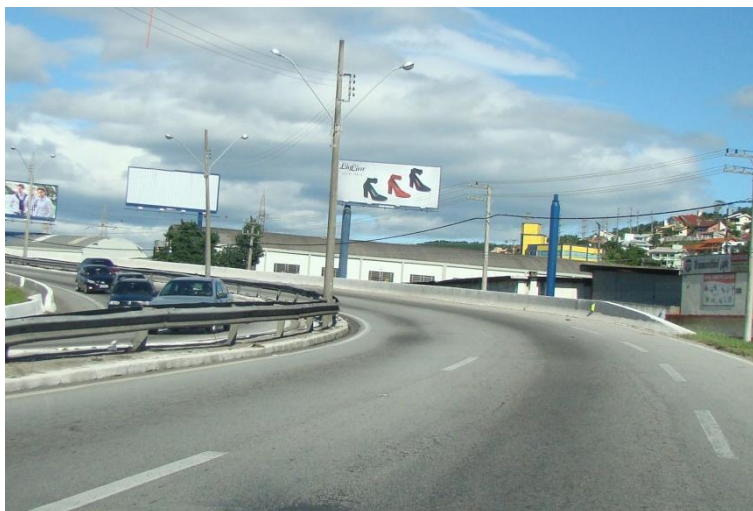
Figura 88 Ausência de dispositivos auxiliares nas defensas e na barreira de concreto
