Departamento Nacional de Infra-estrutura de Transportes  
Universidade Federal de Santa Catarina  
Laboratório de Transportes e Logística  
Núcleo de Estudos sobre Acidentes de Tráfego em Rodovias

## **Avaliação das Condições de Segurança Viária do km 62 da BR 470**

Julho de 2007

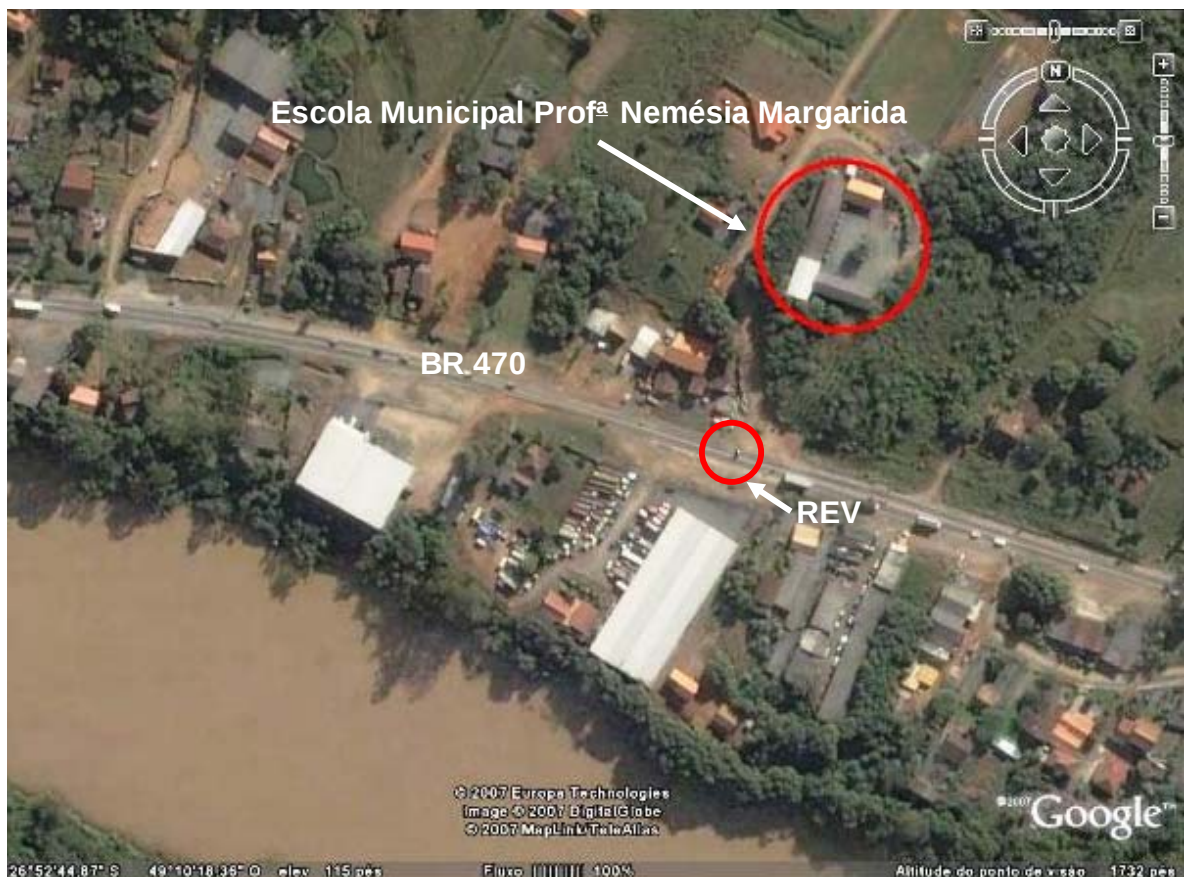
O acidente ocorreu na BR 470, em um trecho circundado pela cidade de Blumenau. O segmento localizado entre o km 62 e 63 possui características que permitem classificá-lo como urbano com a presença de casas, bares e uma escola localizada a aproximadamente 75m do redutor eletrônico de velocidade - REV.

Figura 1 Imagem de Satélite do Local do Acidente  
Fonte: Google (2007)

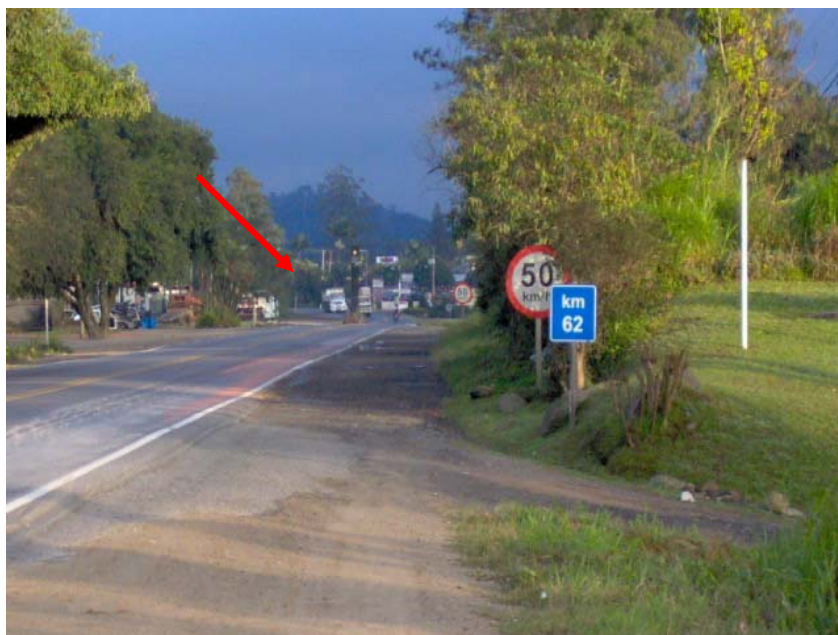
Figura 4 Localização do km do acidente

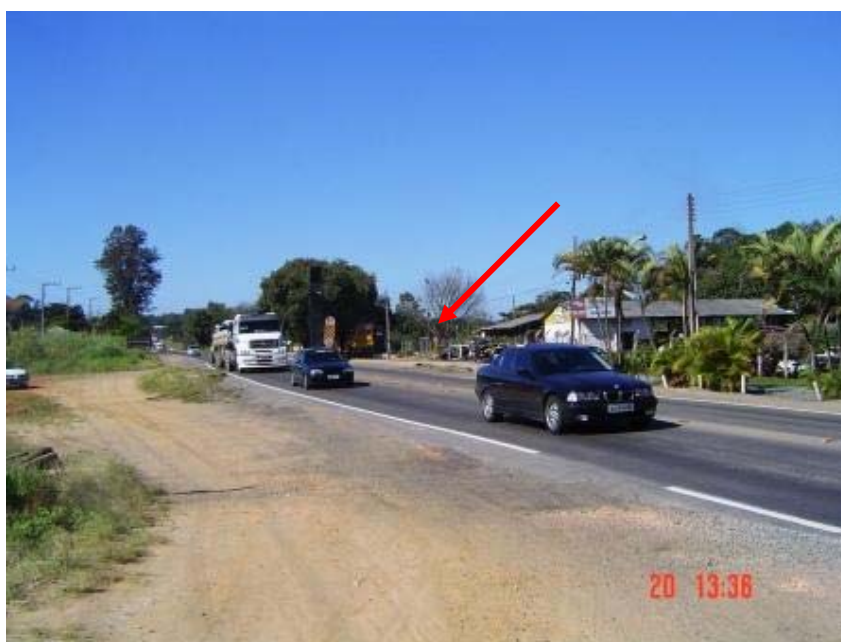
Figura 5 Local do acidente

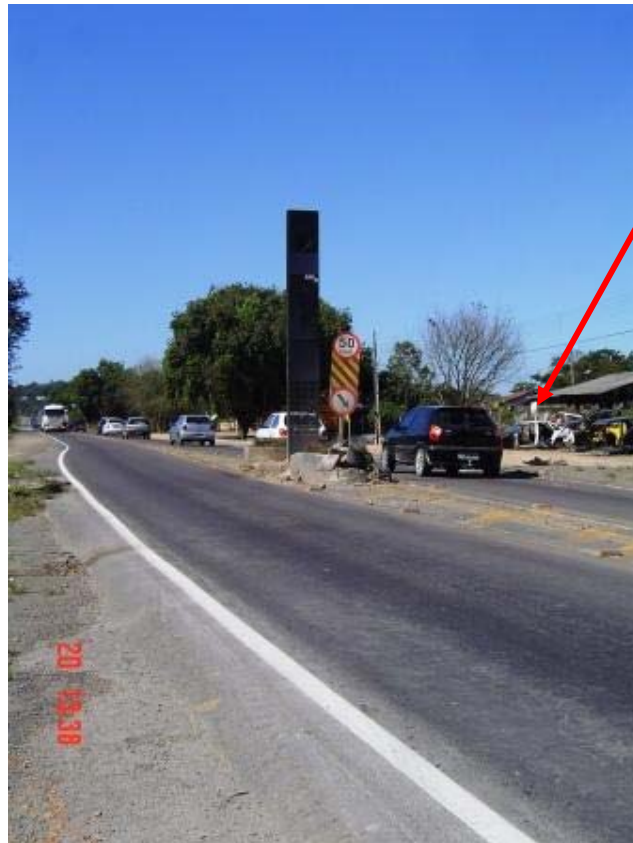
Figura 6 Localização do acidente

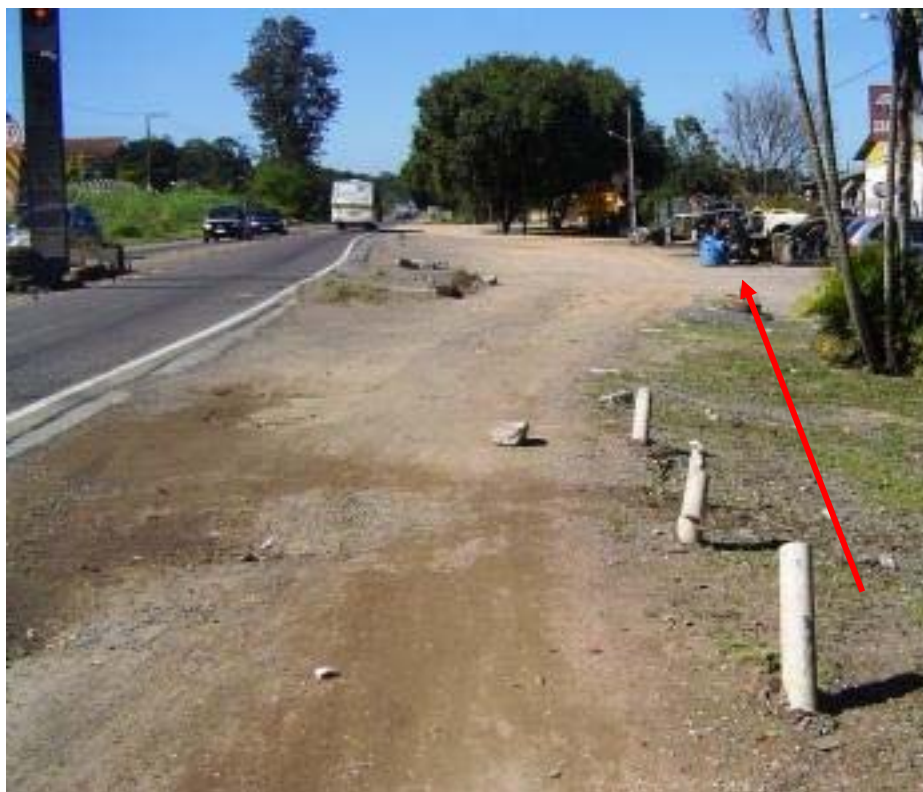
Figura 7 Vestígio do Acidente (Muretas de concreto danificadas)

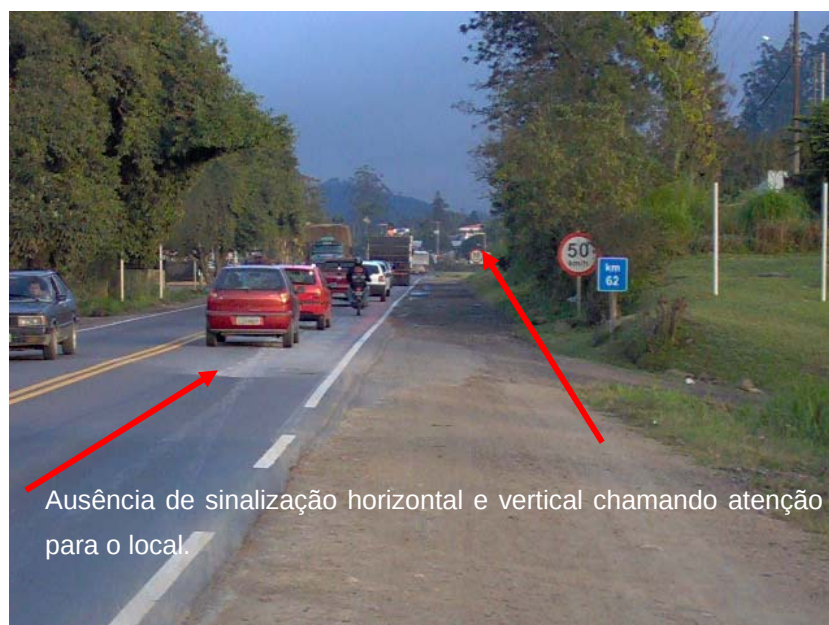
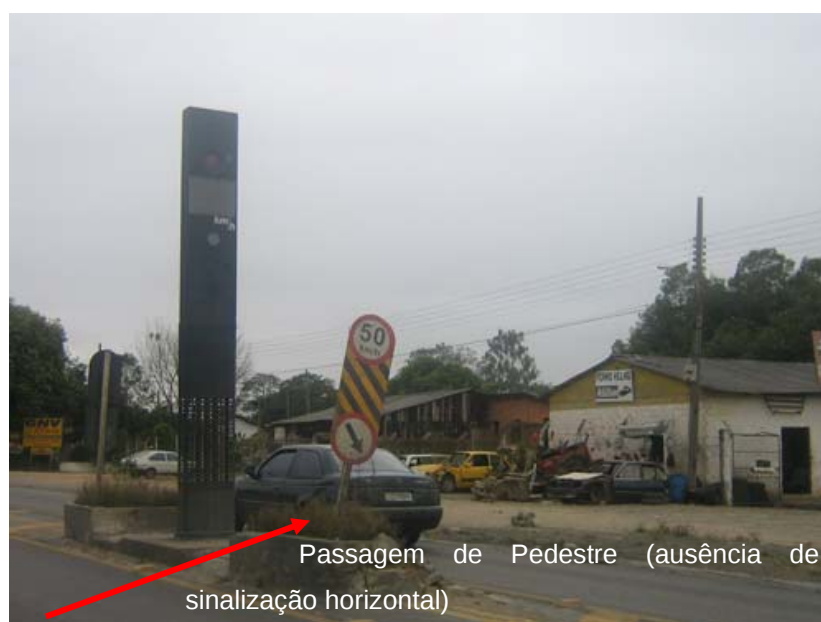
- Causas associadas ao ambiente: estas causas estão associadas à presença de grande quantidade de comércios, escolas, bem como outros serviços, os quais requerem que o pedestre, ciclista ou outro agente realize a travessia da BR 470.
- Causas associadas à via: inexistência de sinalização horizontal e vertical indicativa da passagem de pedestres, a qual deveria ocorrer em perpendicularmente ao REV; ineficiência da sinalização vertical e horizontal a qual deveria chamar atenção para presença do REV, ou seja, para um ponto em que a velocidade deve ser reduzida.

Figura 8 Fotos Tiradas do Local

Outro aspecto relacionado ao ambiente que pode ser levantado em conta é a existência de um redutor eletrônico de velocidade no local, o qual no momento do acidente não estava funcionando. O não funcionamento do REV é muito utilizado pelas pessoas como forma de encontrar um culpado para esse acidente. Contudo, o redutor eletrônico de velocidade não pode ser assim considerado, uma vez que sua existência está associada à prevenção dos acidentes.

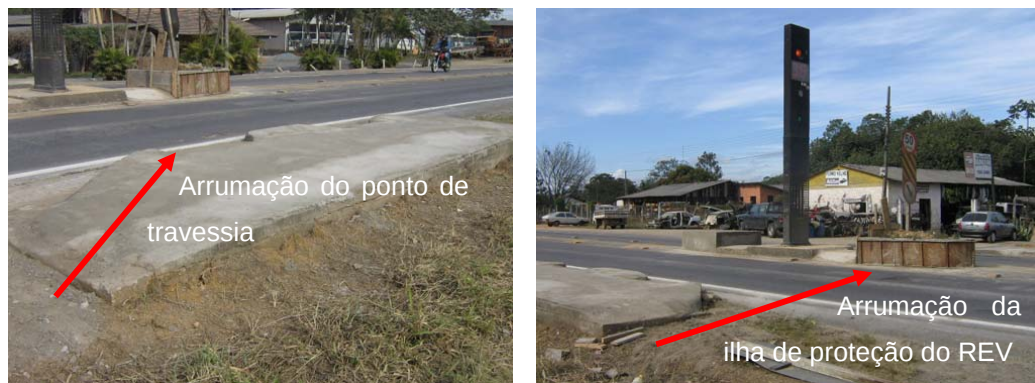
Figura 10 Melhorias realizadas no REV localizado no segmento

- Desenvolvimento de campanhas de conscientização para prevenir o excesso de velocidade e alertar para os perigos no trânsito; e outras atividades vinculadas ao setor de educação.
- Melhorias nos veículos: realização de inspeção veicular;
- Melhoria na via: manutenção constante do REV, a qual vem sendo realizada; verificação da sinalização do trecho em questão (incluindo placas de área escolar, travessia de pedestre bem como placas sinalizadoras de trechos com grande importância da redução de velocidade).
