**Identificação de Sistemas de Pesagem em Movimento**  
Convênio TT 102/2007

**Relatório de Avaliação dos Resultados Obtidos**

Outubro de 2009

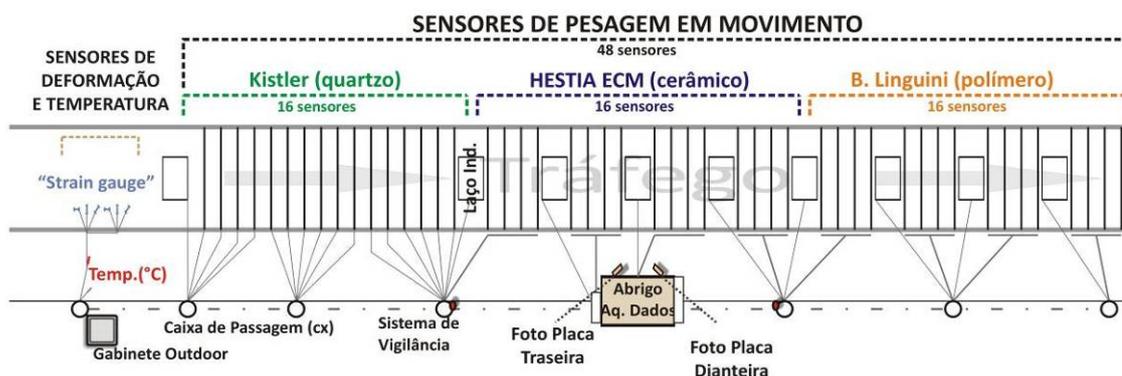
Figura 1- Layout dos sensores na pista de teste

O sistema de múltiplos sensores, apresentado esquematicamente na Figura 1 contempla um total de 48 linhas de sensores, sendo 16 do tipo piezelétrico quartzo, 16 do tipo piezelétrico cerâmico e 16 do tipo piezelétrico polímero, 8 laços indutivos, 2 câmeras de vídeo. Além disso, o experimento inclui 7 sensores de deformação do pavimento (um de referência para controle de variação térmica) e 1 sensor de temperatura do pavimento.

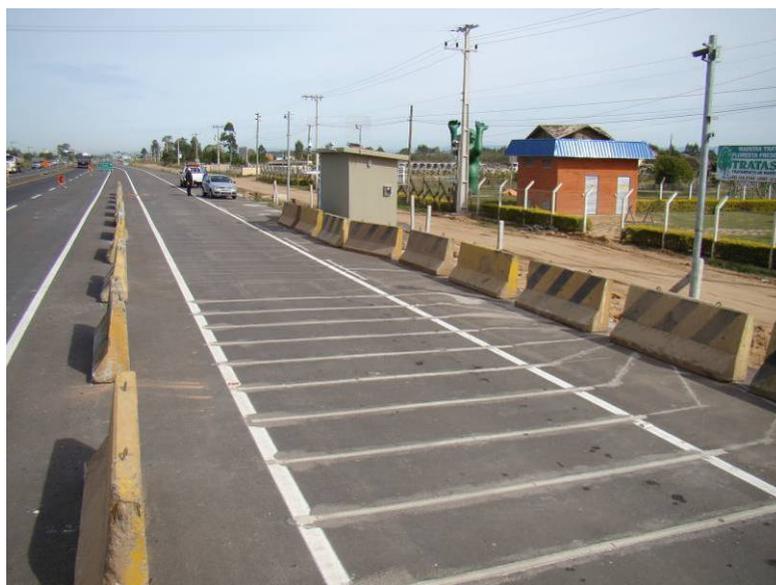
Figura 2 – Sensores de quartzo, cerâmico e polímero

A Figura 2 apresenta a visão dos sistemas de pesagem em movimento instalados sobre a pista experimental. Cada sistema é composto por sensores e um sistema de aquisição e tratamento de dados, dois deles usam o equipamento ECM Hestia e seus dados são encaminhados, via conexão serial, a um terceiro. Este realiza a aquisição e o tratamento os dados dos sensores quartzo e armazena os dados dos demais sensores, cerâmico e polímero.

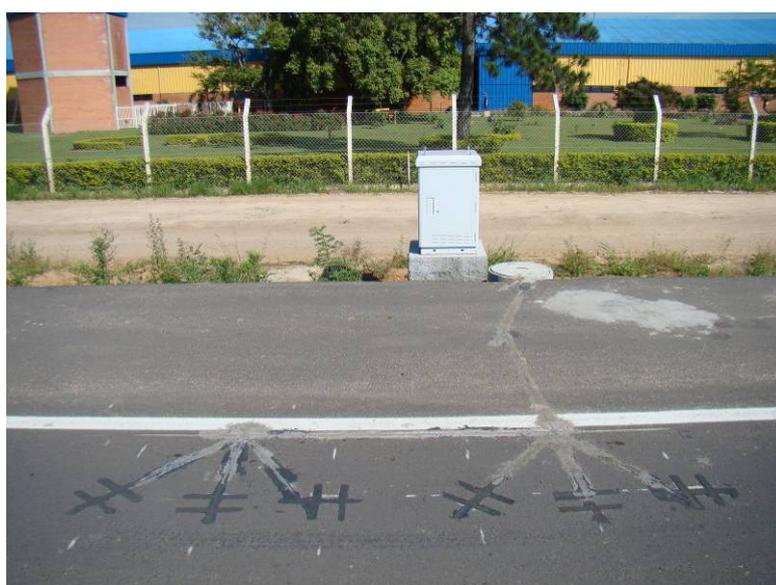
Figura 3 – Sensores “strain gauge” medição de deflexão

A Figura 3 apresenta a visão dos sistemas de deformação instalados sobre a pista experimental. O sistema de aquisição de dados está instalado no armário outdoor, ao lado do local de instalação, ele realiza a coleta, tratamento e o armazenamento dos dados de deformação registrados. O sensor de temperatura se conecta, também, a este sistema.

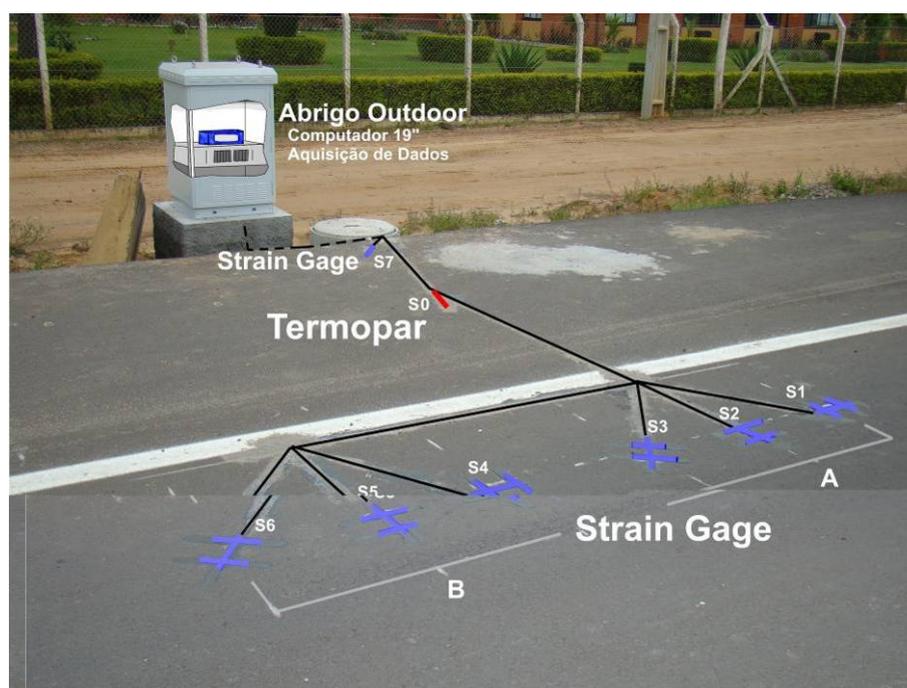
Figura 4 – Sensores do sistema de análise de deformação em pavimento instalados.

A Figura 4 mostra o local de testes com o sistema de análise das deformações em pavimento. Os sensores estão posicionados sobre uma linha virtual que coincide com a trilha de roda esperadas para a média dos veículos de carga, o seguinte alinhamento de sensores foi adotado: os sensores S1 e S4 são longitudinais a rodovia, os sensores S2 e S5 são ortogonais a via e os sensores S3 e S6 são posicionados diagonalmente em um ângulo de 45°. O sensor S0 e S7 são, respectivamente, o sensor de temperatura e o *strain gage* de compensação térmica.

Os sensores S3 e S6 foram desligados no momento dos testes pois seu sinal não ofereceu boa correlação com as informações dos sensores S1 e S2 juntamente com os sensores S4 e S5, respectivamente. A forma deste sinal pode ser decomposta com os sinais dos sensores longitudinais e transversais.

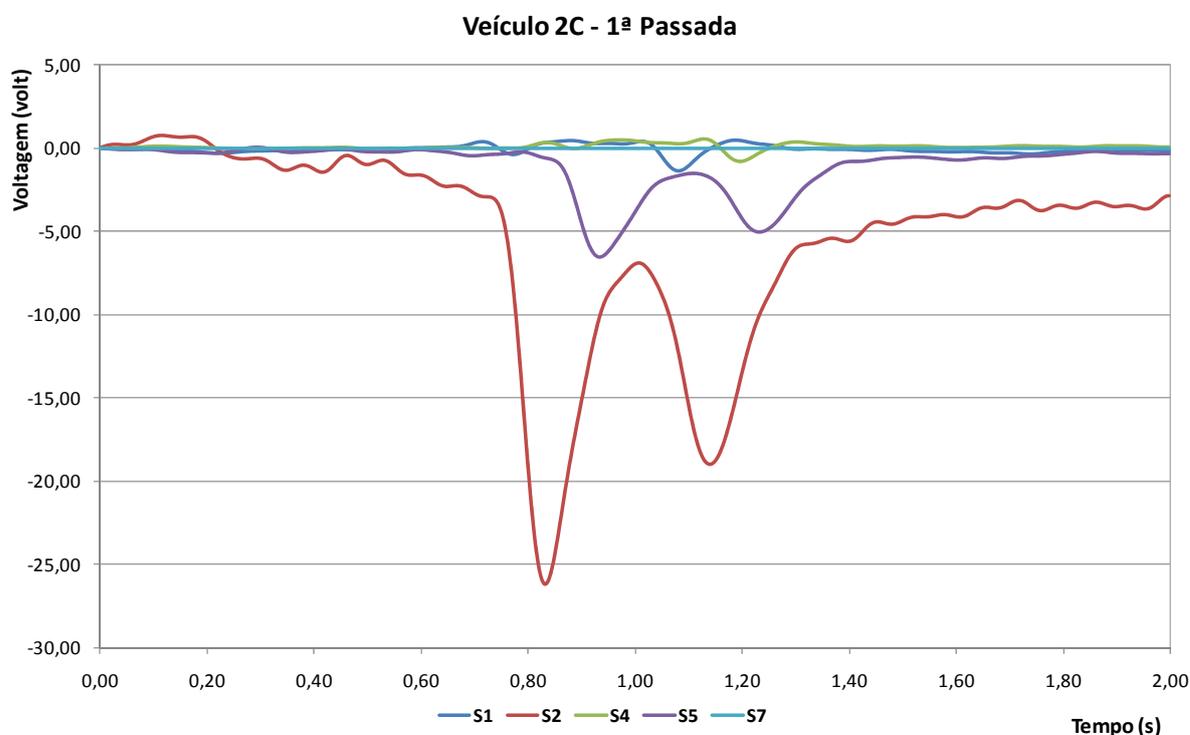
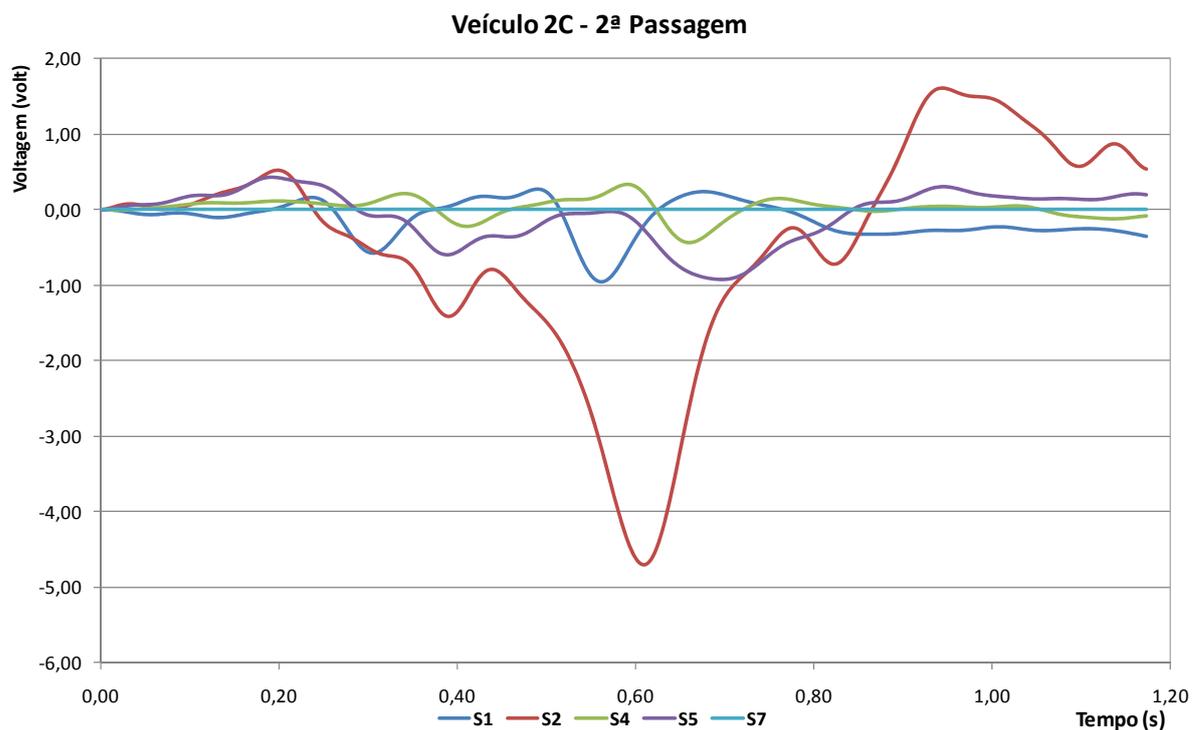
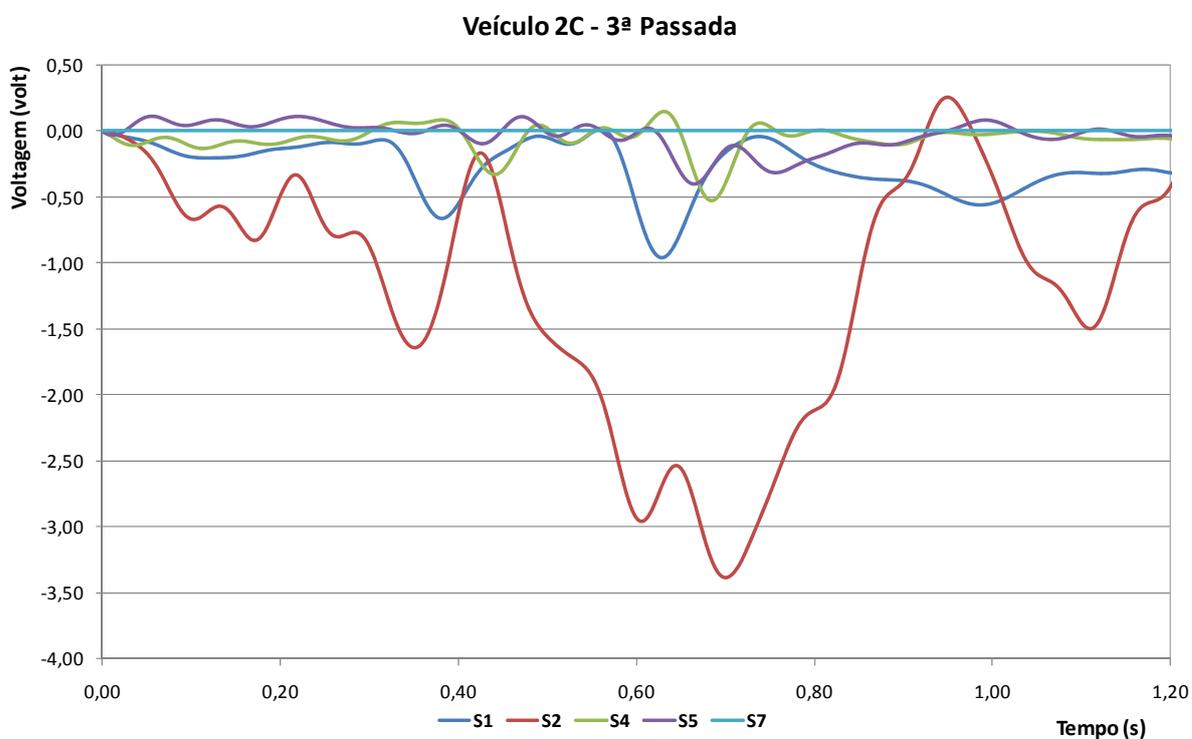
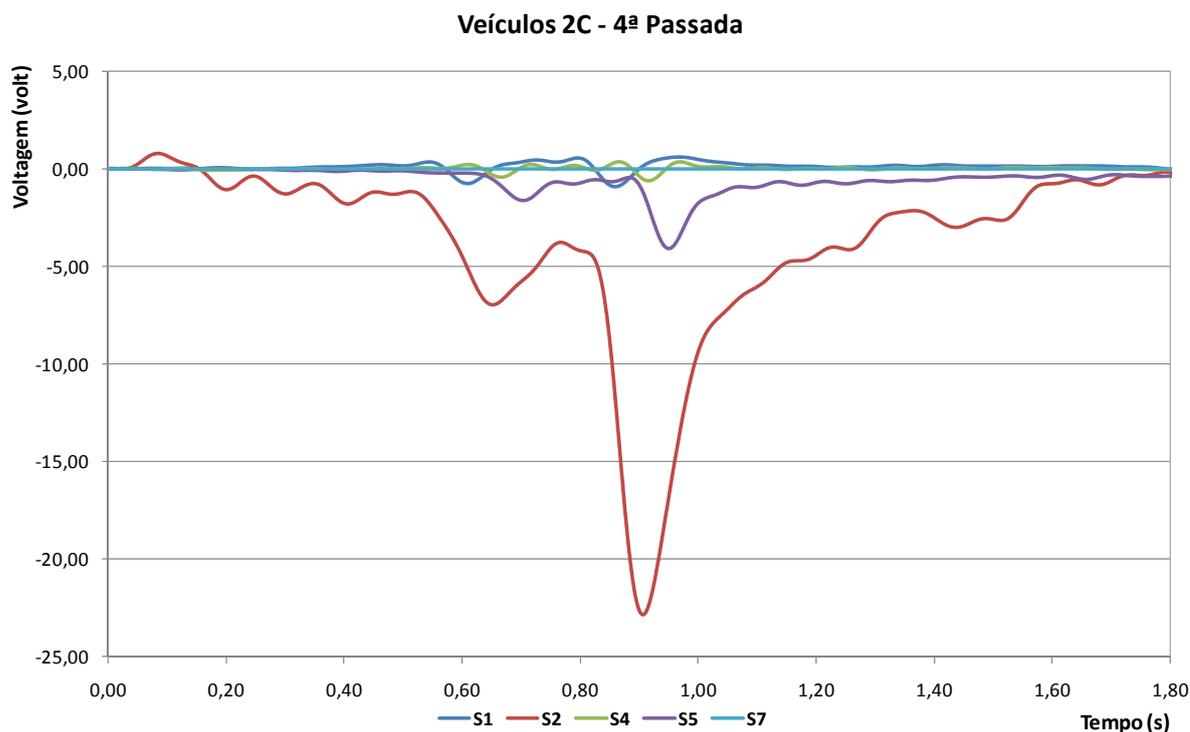
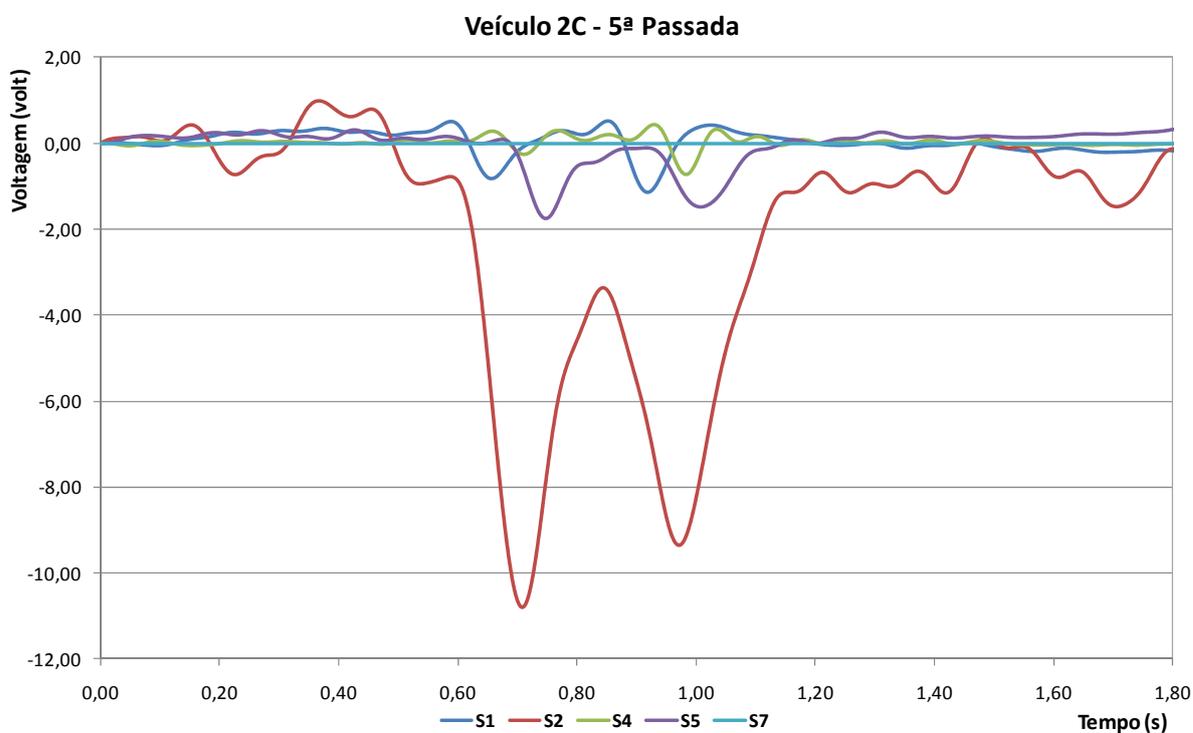
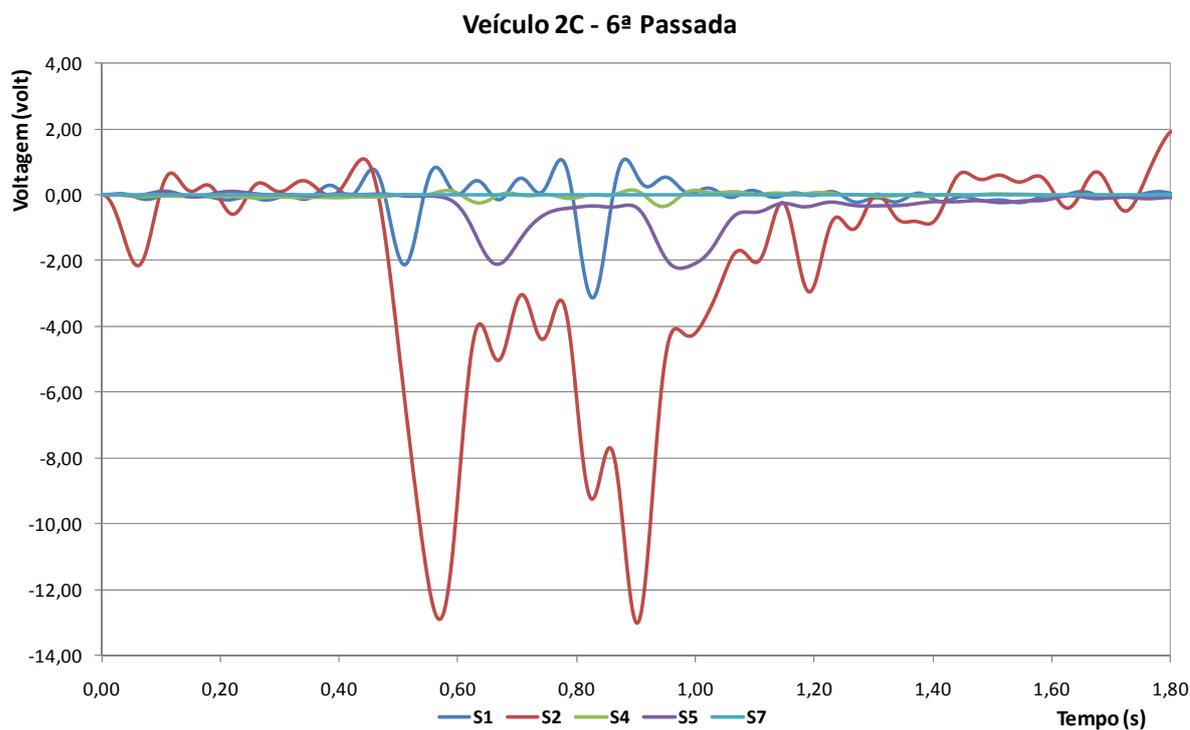
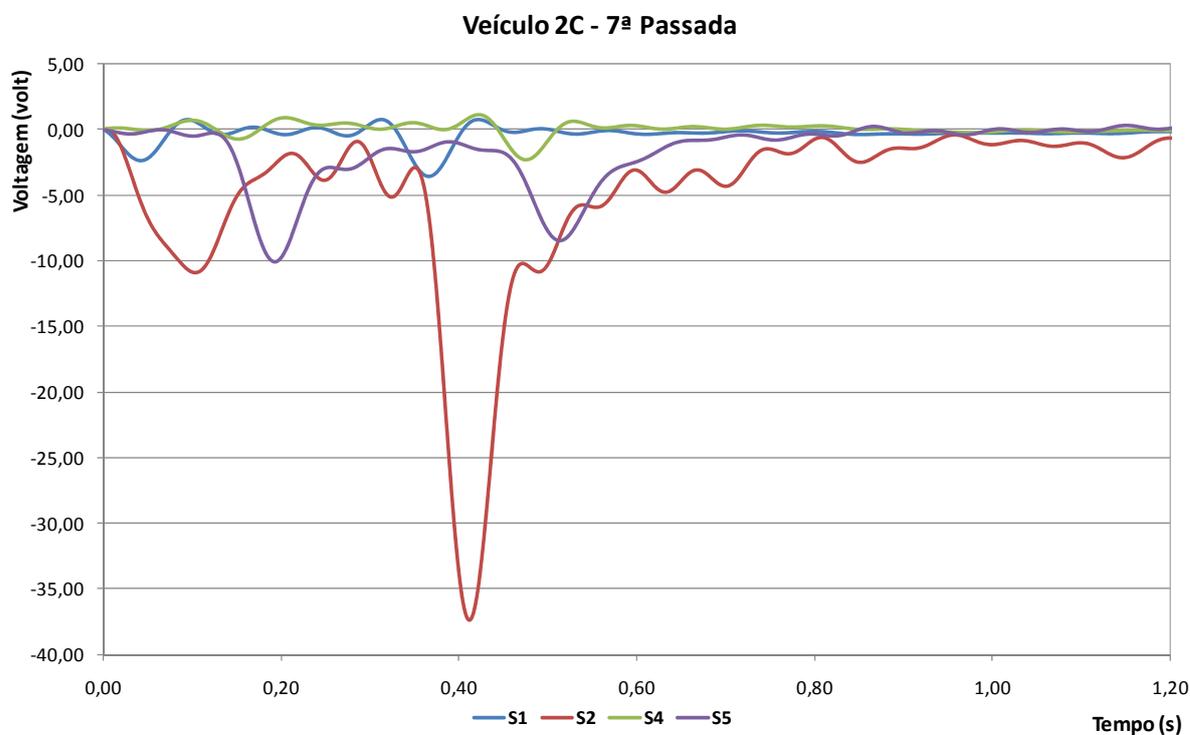
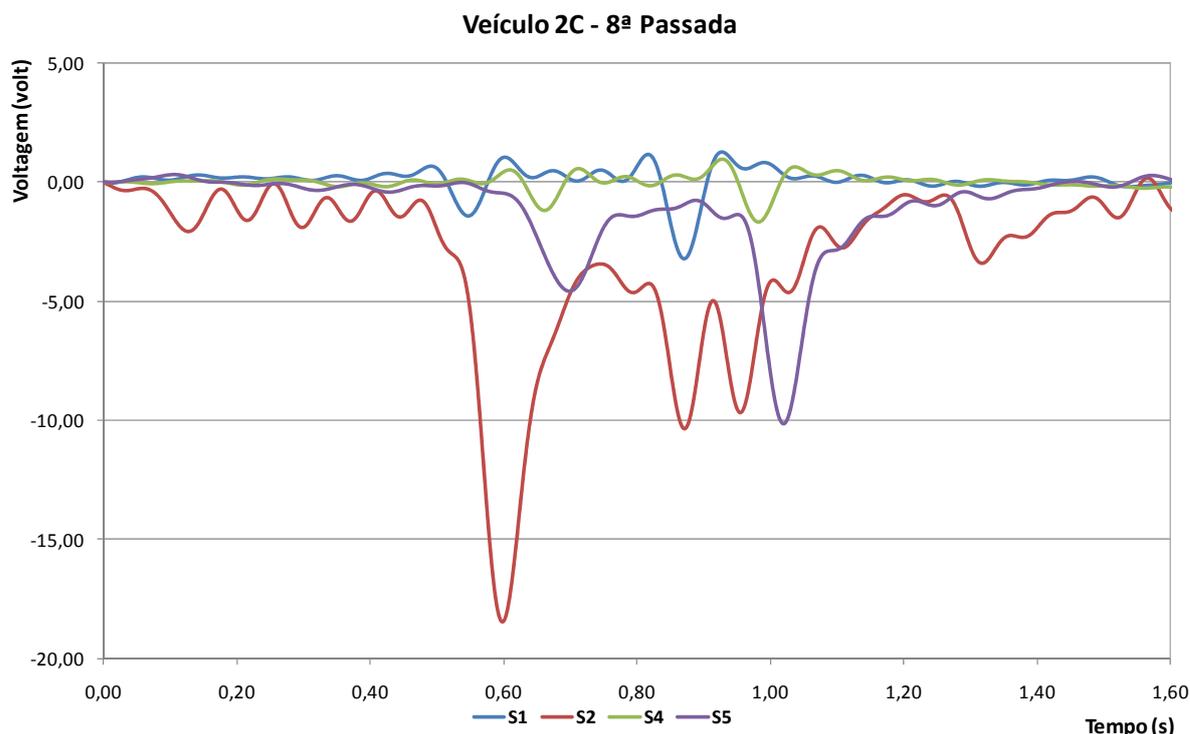
Nos testes foram armazenados oito (8) passadas com carga plena e velocidade aproximadas 55 km/h. Cada um dos gráficos apresentados representa uma passada e aglutina as informações coletadas dos sensores S1 (longitudinal), S2 (transversal), S4 (longitudinal), S5 (transversal) e S7 (de referência térmica). As Figuras de 5 a 12 representam os valores, em volts, obtidos pelos sensores nas passadas com o veículo 2C.

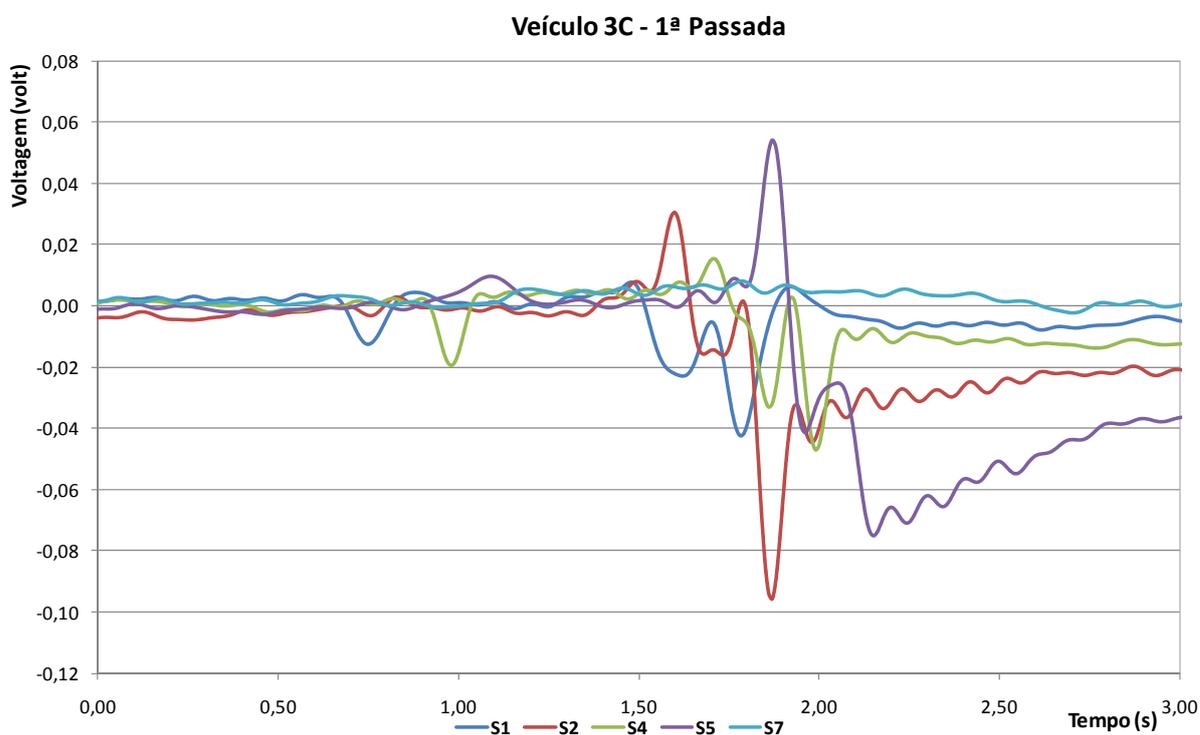
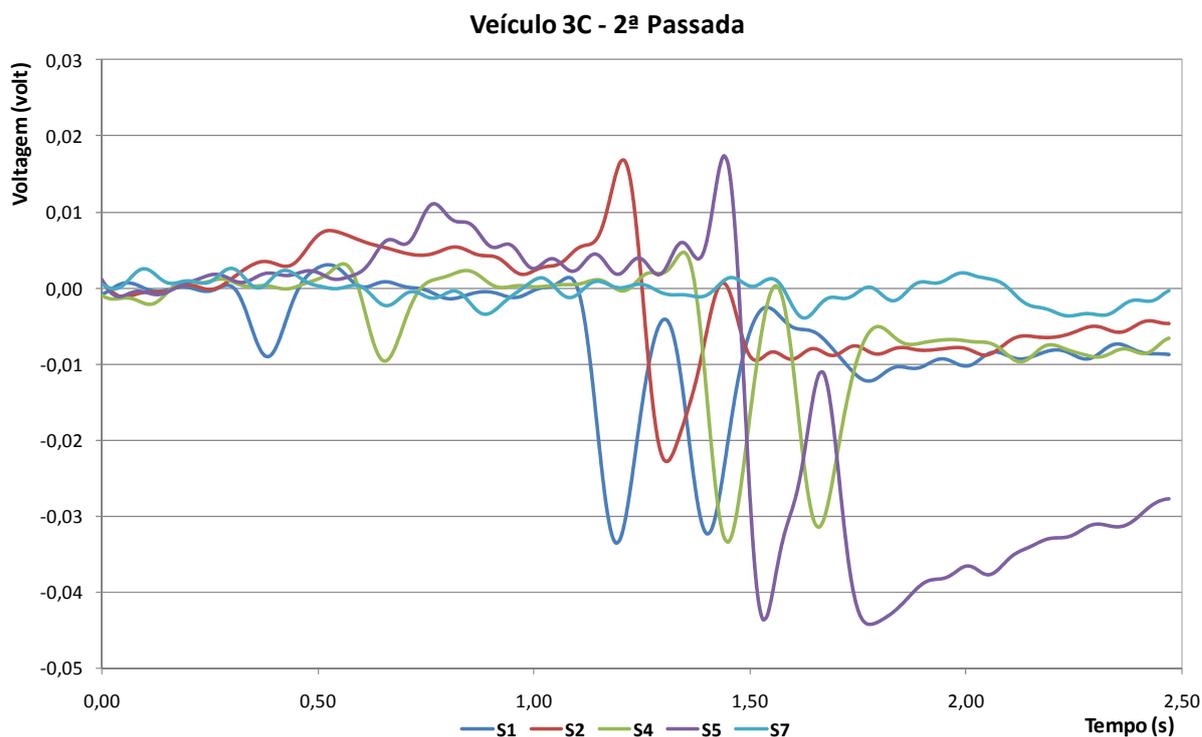
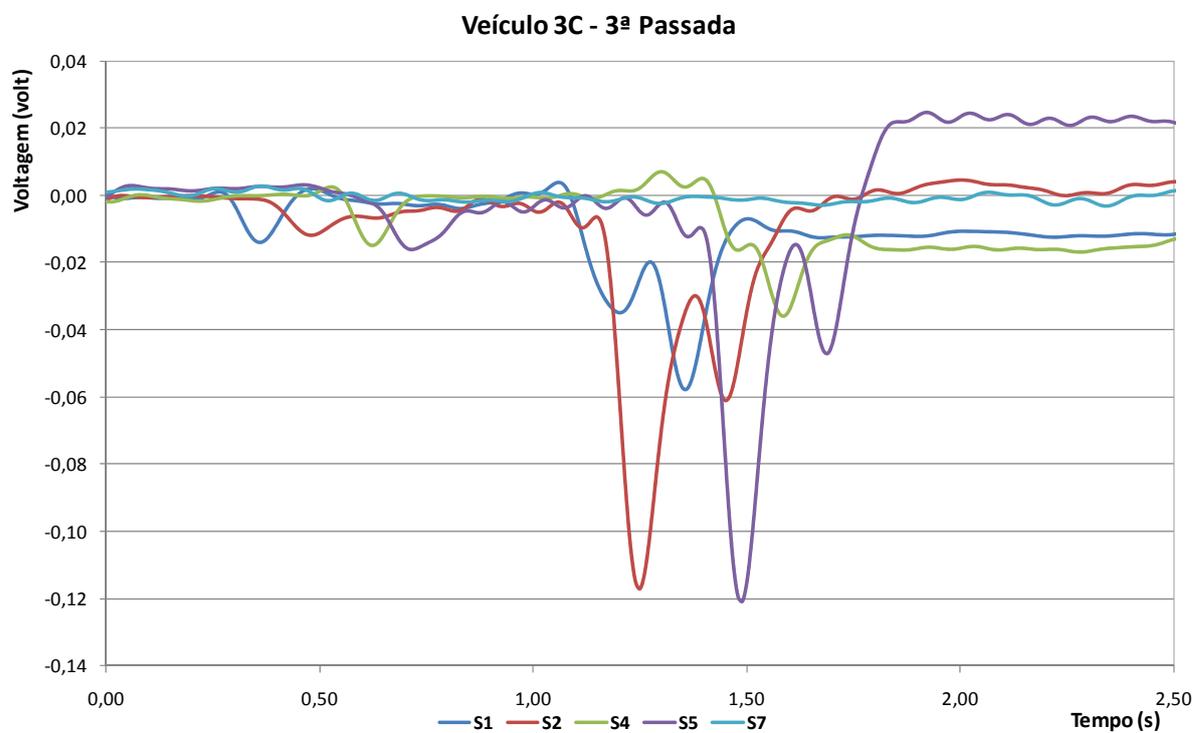
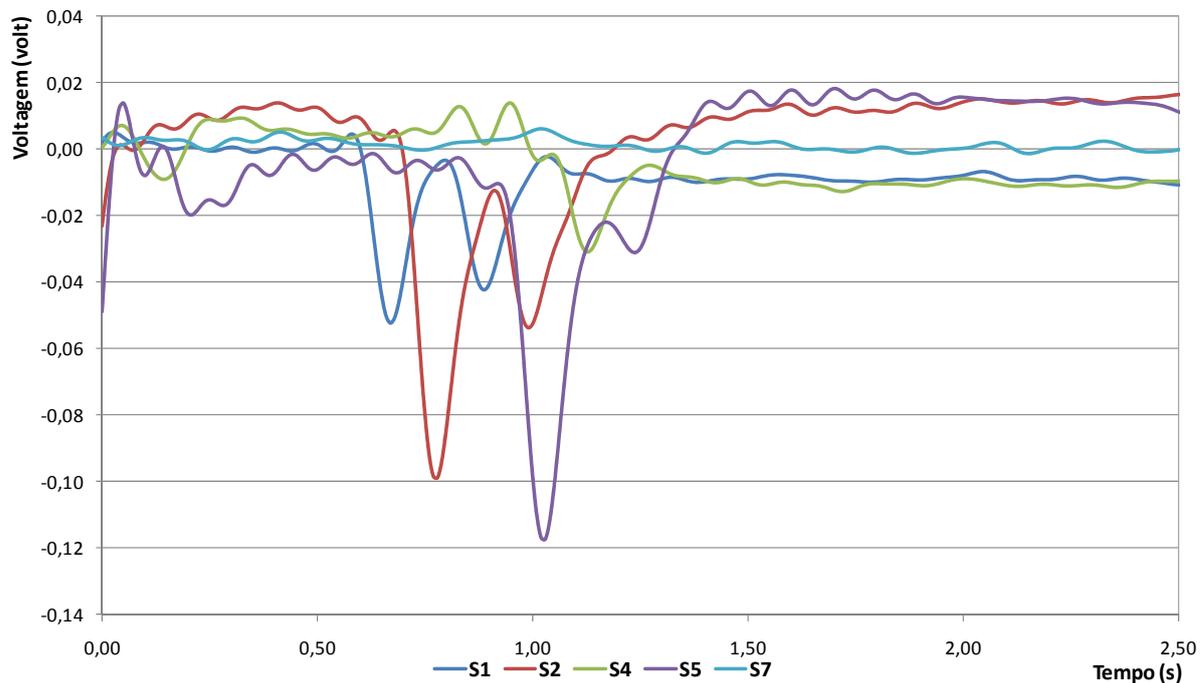
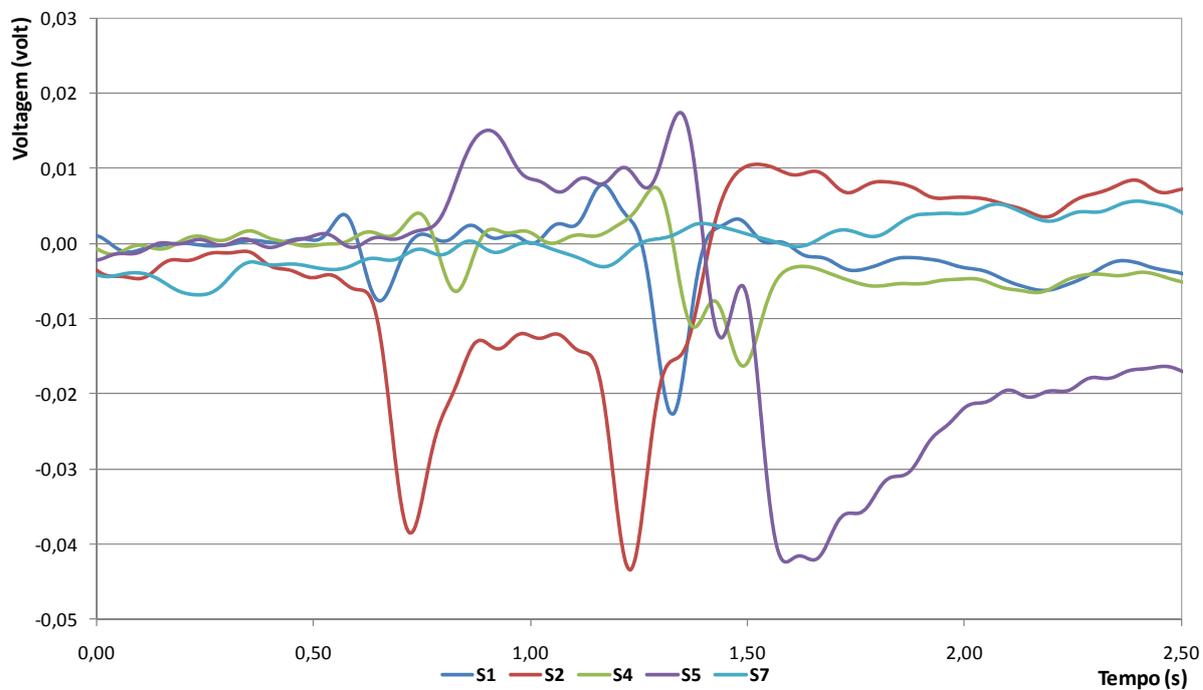
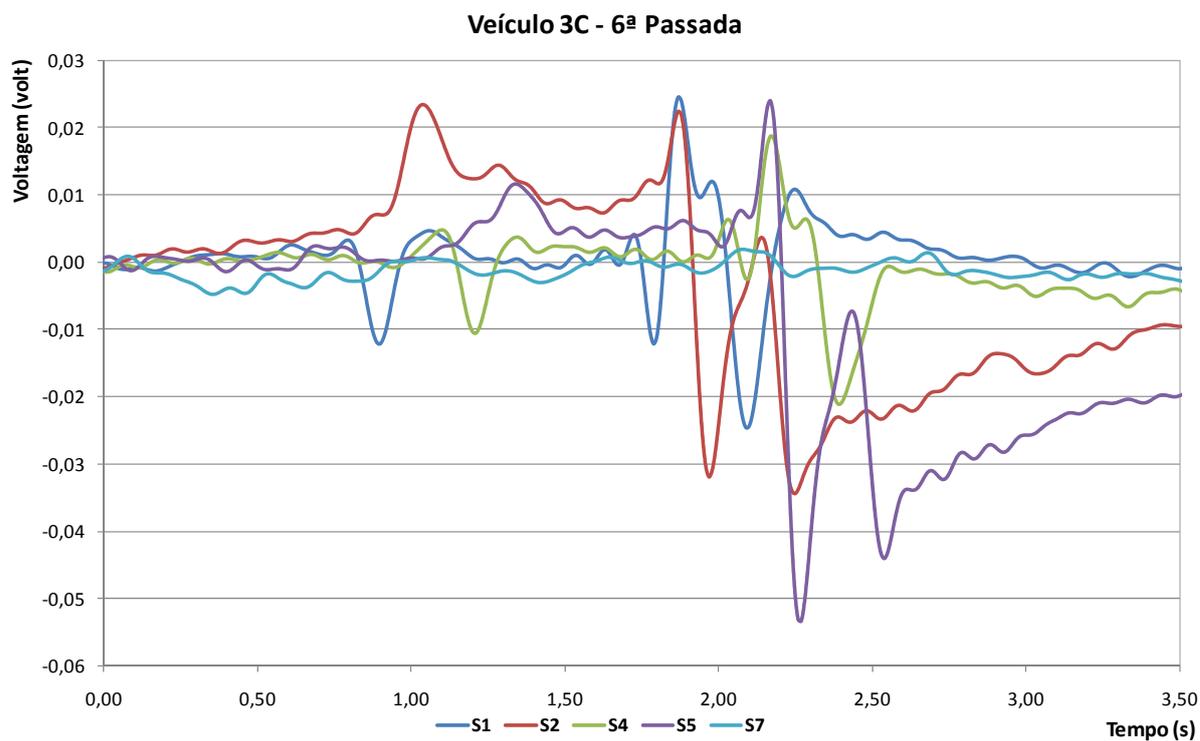
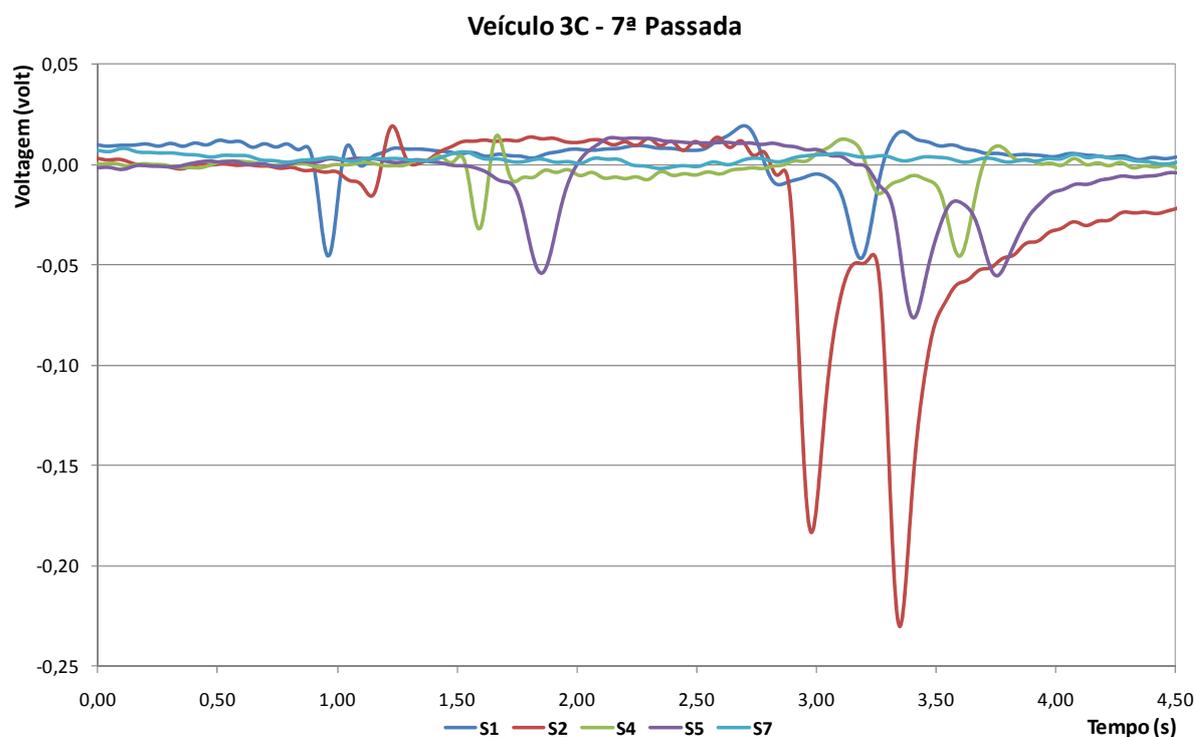
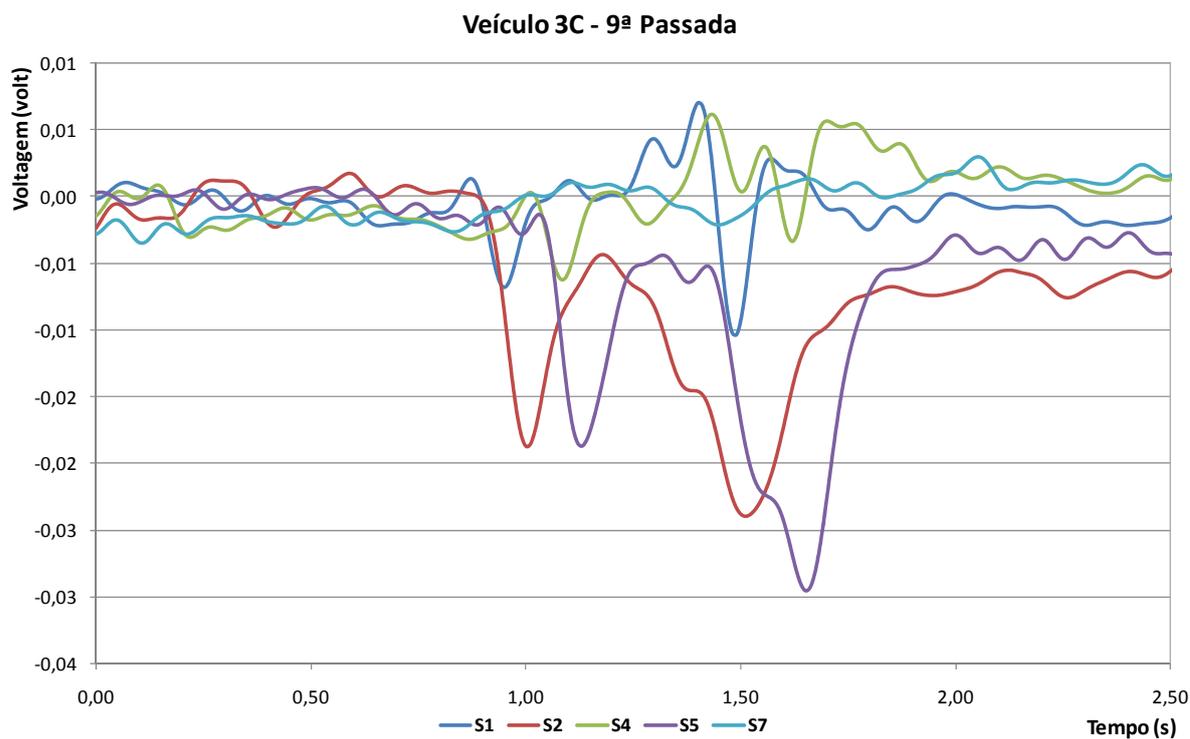
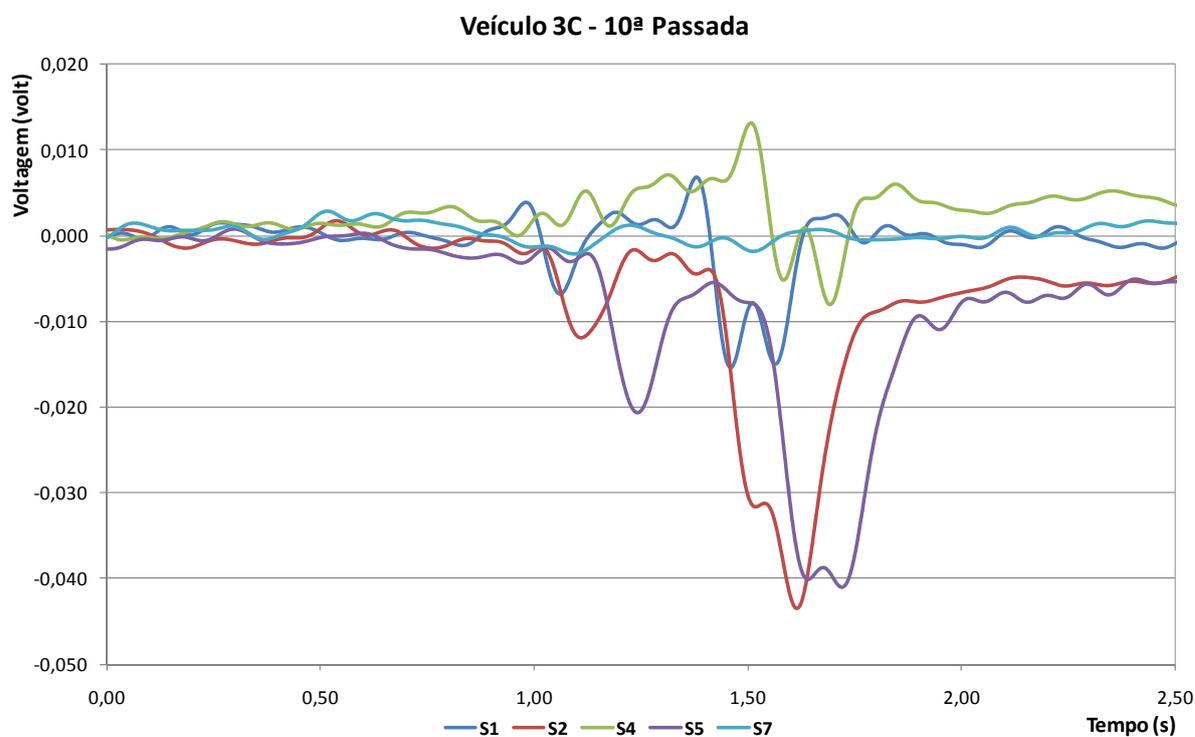
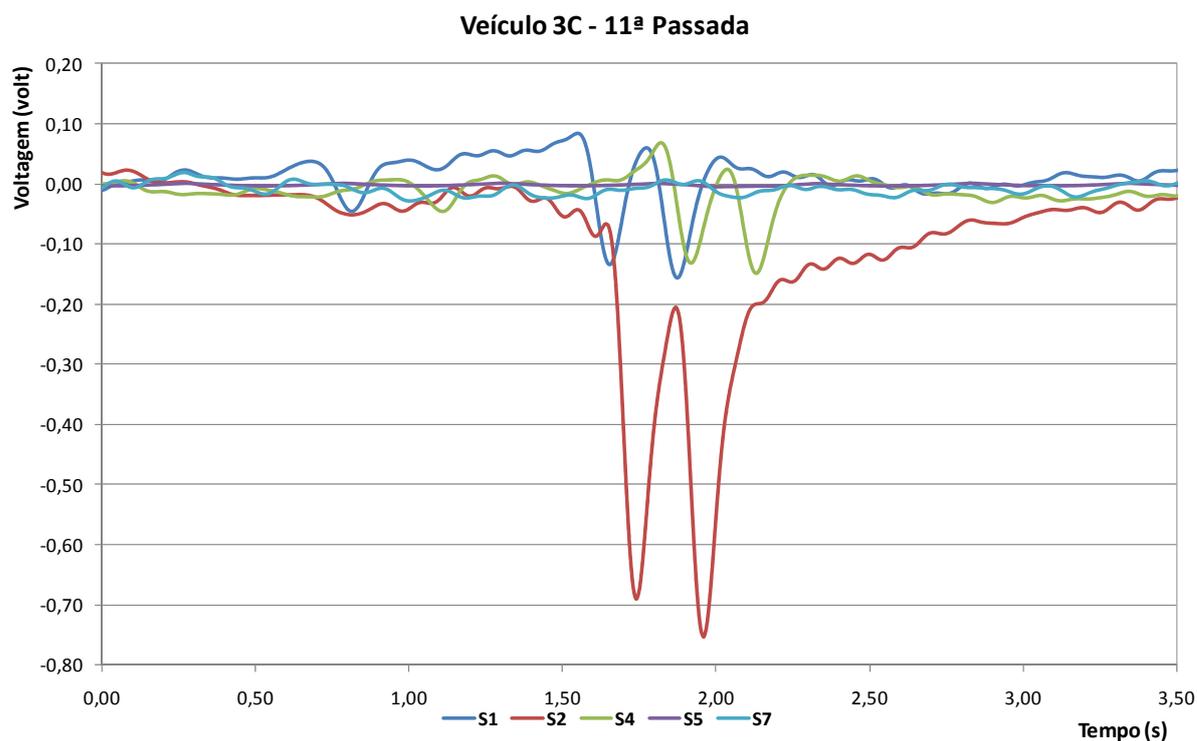
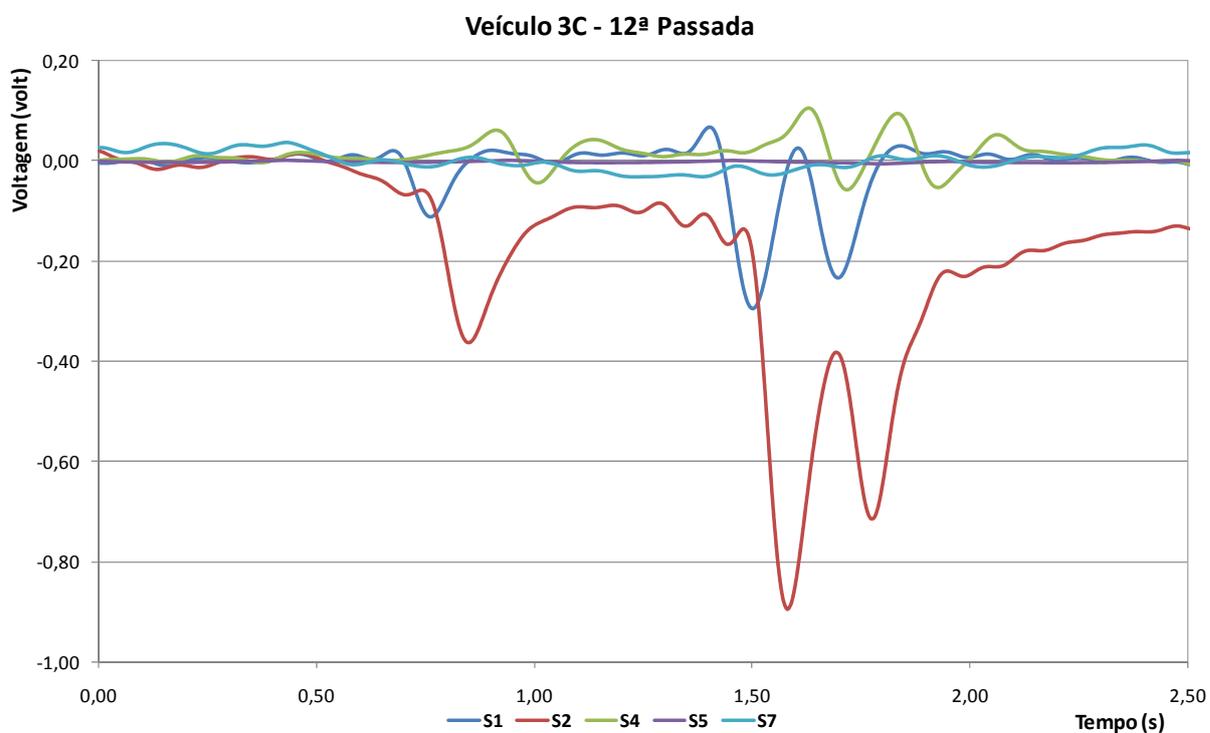
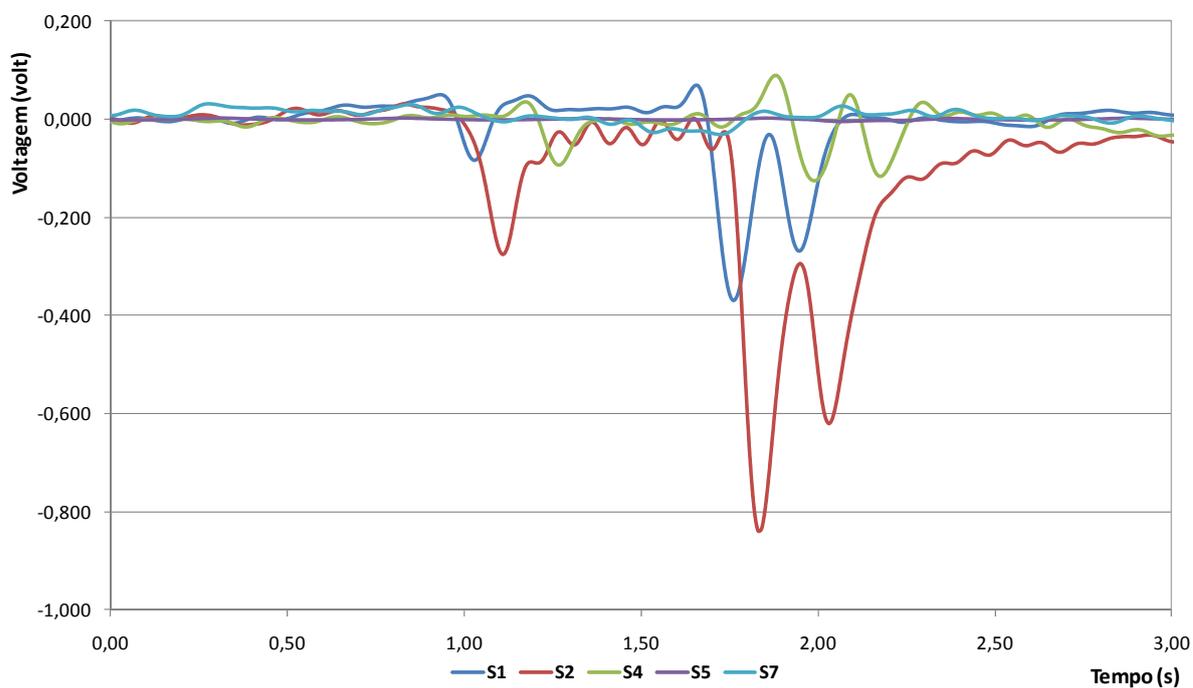
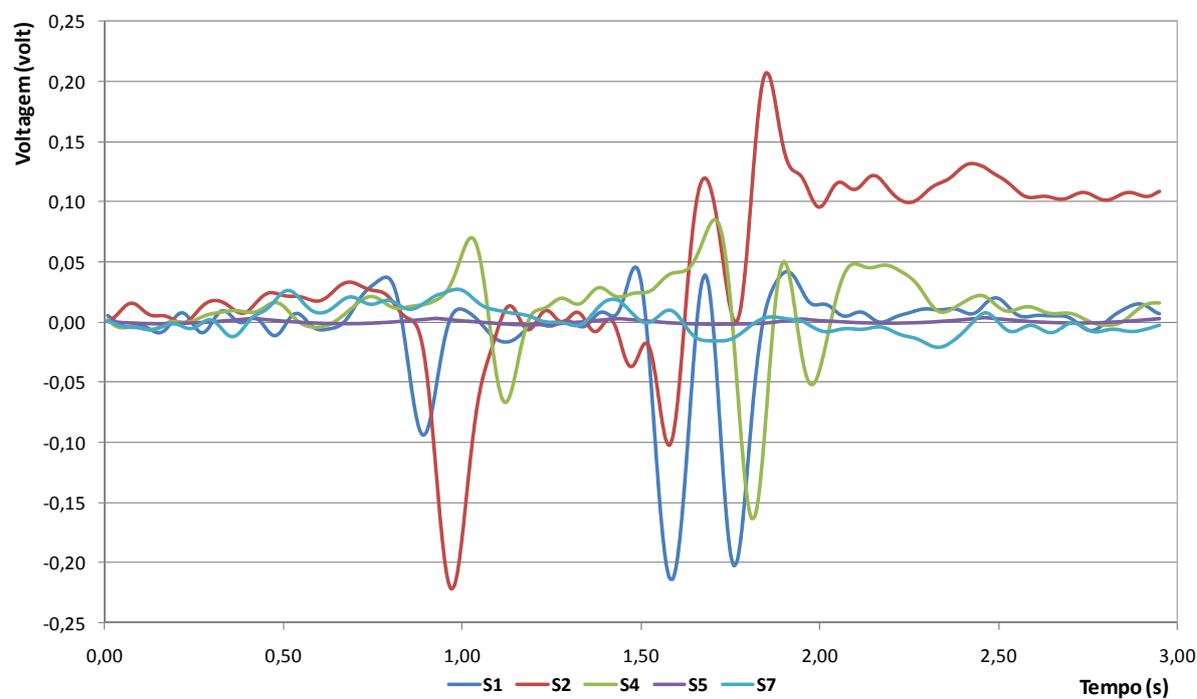
Cada um dos gráficos apresentados representa uma passada e aglutina as informações coletadas dos sensores S1 (longitudinal), S2 (transversal), S4 (longitudinal), S5 (transversal) e S7 (de referência térmica). As Figuras de 13 a 25 apresentam os gráficos com os valores de voltagem obtidos pelos sensores nas passadas com o veículo 3C.

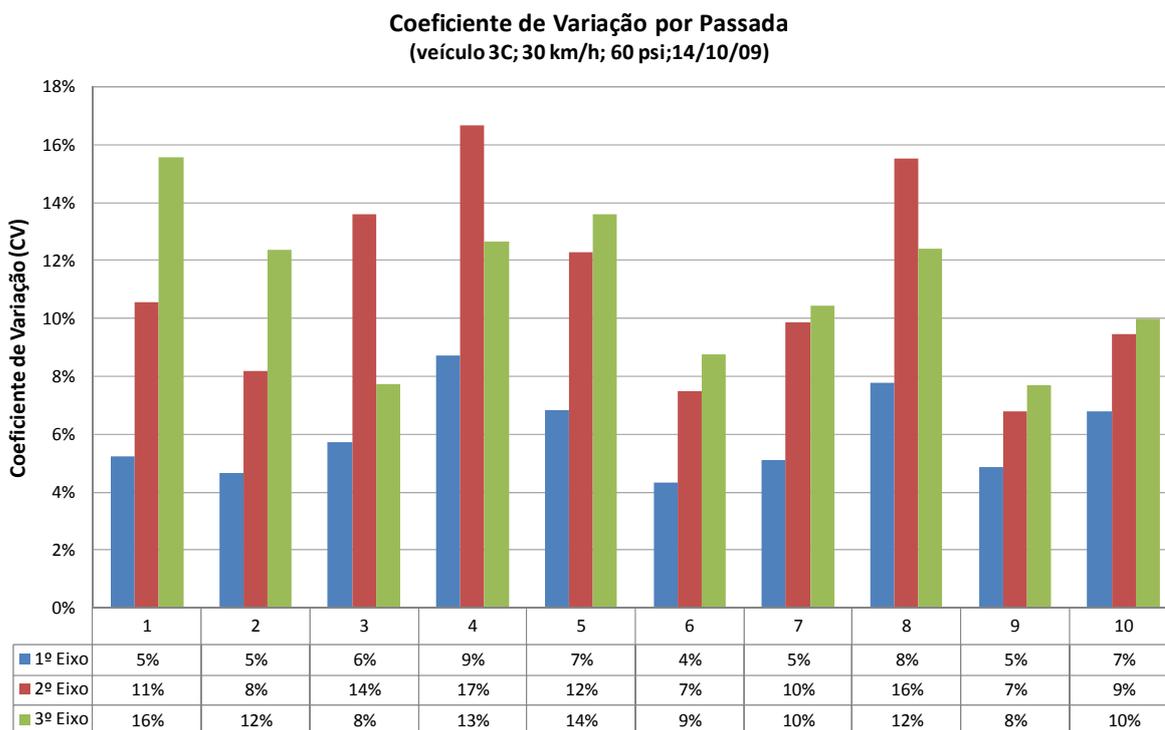
Figura 26 – Coeficiente de variação (CV) por passada, 30 km/h, 14/10/09.

Para efeito de análise dos dados da Tabela 16, o gráfico da Figura 26 apresenta os respectivos coeficientes de variação por passada e por eixo. Os valores de variação no primeiro eixo são representados pelas colunas de cor azul, os do segundo eixo na cor vermelha e o terceiro na cor verde.

A análise das informações geradas a partir dos dados coletados permitem inferir:

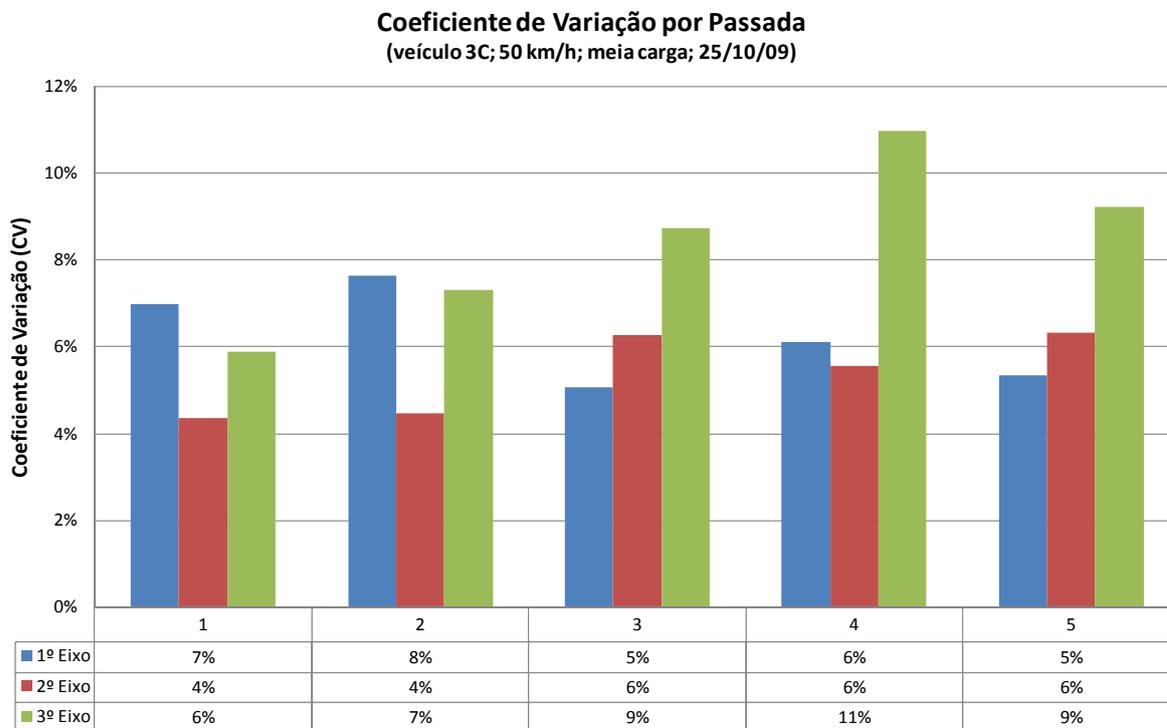
Figura 27– Coeficiente de variação (CV) por passada, 50 km/h, 25/10/09.

A Figura 27 apresenta o gráfico composto pelos respectivos coeficientes de variação por passada e por eixo. Os valores de variação no primeiro eixo são representados pelas colunas de cor azul, os do segundo eixo na cor vermelha e o terceiro na cor verde.

A análise das informações geradas a partir dos dados coletados no teste do dia 25/10/09, meia carga, 50 km/h permitem inferir:
