**Identificação de Sistemas de Pesagem em Movimento**  
Convênio TT 102/2007

**Relatório de Avaliação dos Resultados Obtidos**

Outubro de 2009

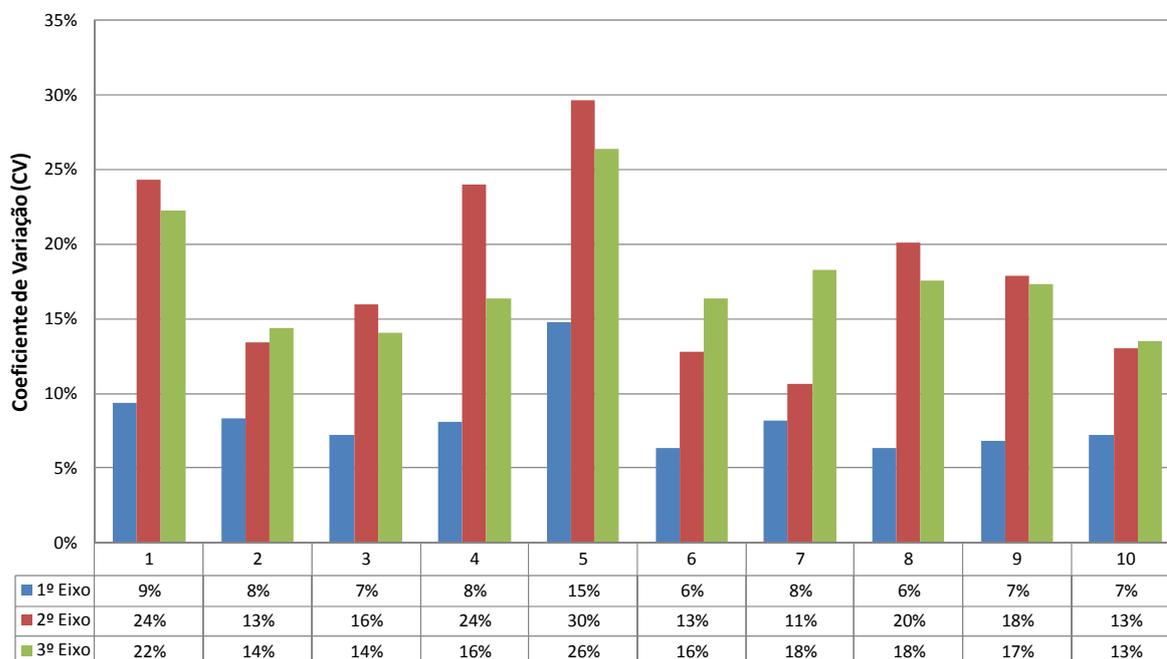
Figura 28– Coeficiente de variação (CV) por passada, 25/10/09.

**Coefficiente de Variação por Passada**  
(veículo 3C; 70 km/h; vazio; 25/10/09)

A análise das informações geradas a partir dos dados coletados no teste do dia 25/10/09, vazio, 70 km/h permitem inferir:

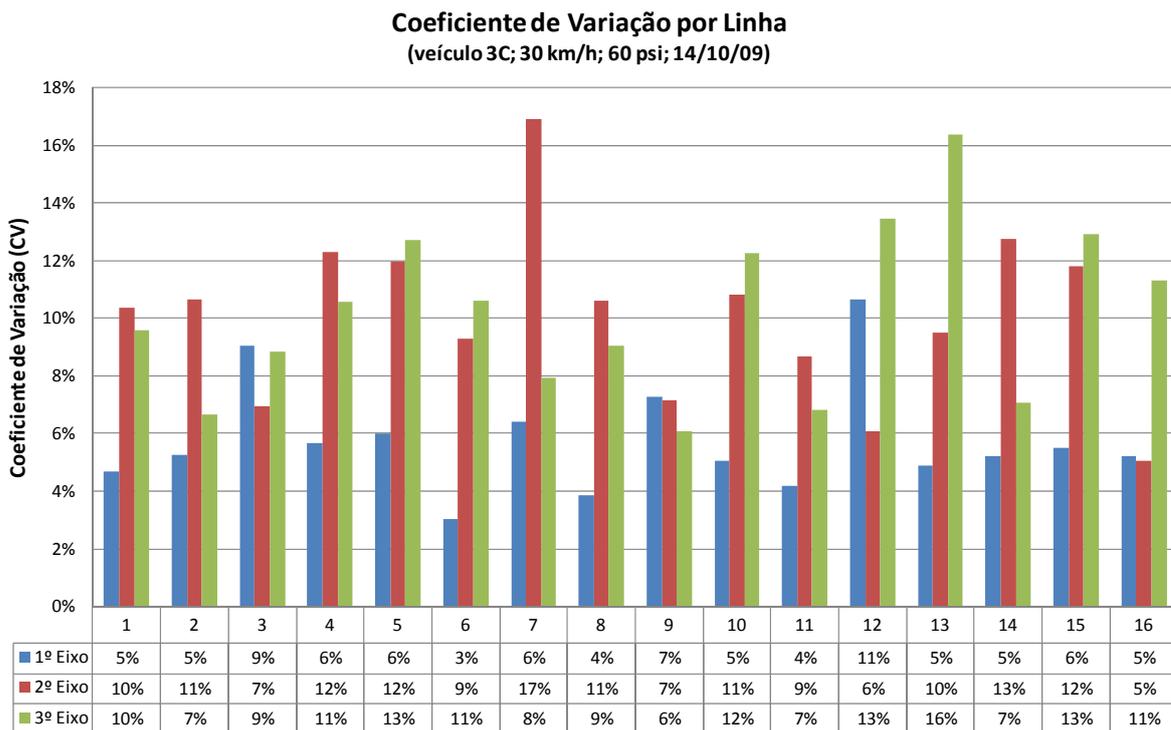
Figura 29 – Coeficiente de variação (CV) por linha, 14/10/09.

A Figura 29 apresenta o gráfico composto pelos respectivos coeficientes de variação por linha e por eixo.

A análise das informações geradas a partir dos dados coletados no teste do dia 14/10/09, 60 psi, 30 km/h permitem inferir:

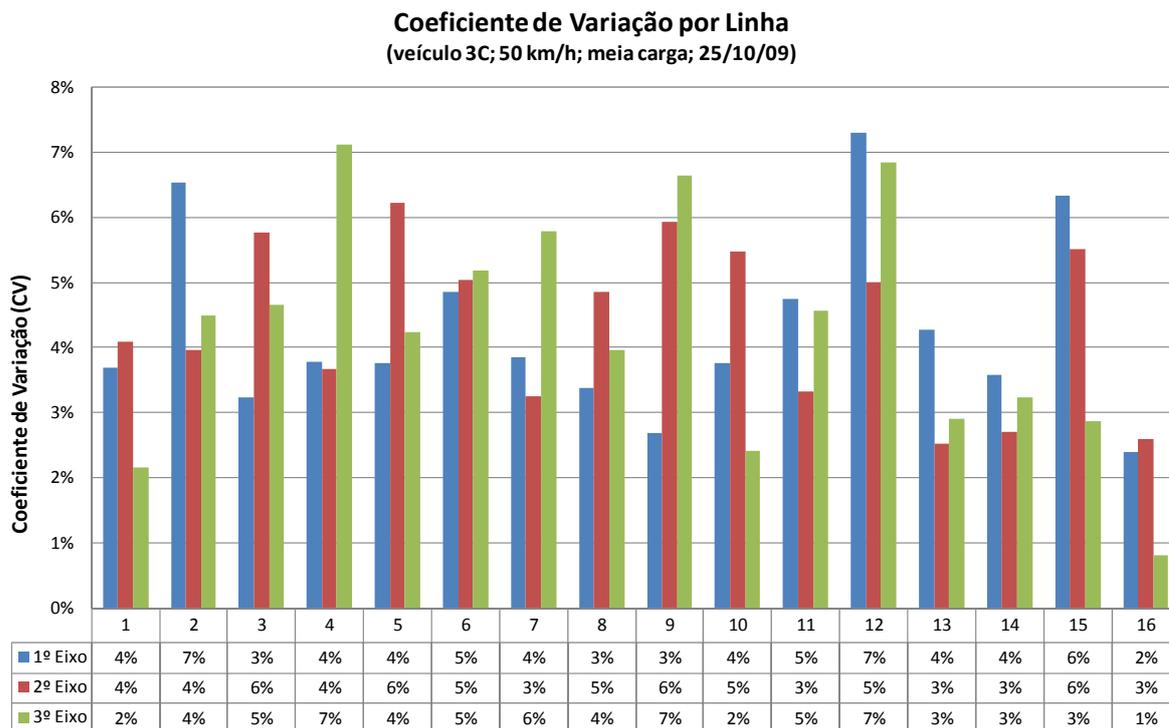
Figura 30– Coeficiente de variação (CV) por linha, 25/10/09.

A Figura 30 apresenta o gráfico composto pelos respectivos coeficientes de variação por linha e por eixo.

A análise das informações geradas a partir dos dados coletados no teste do dia 25/10/09, meia carga, 50 km/h permitem inferir:

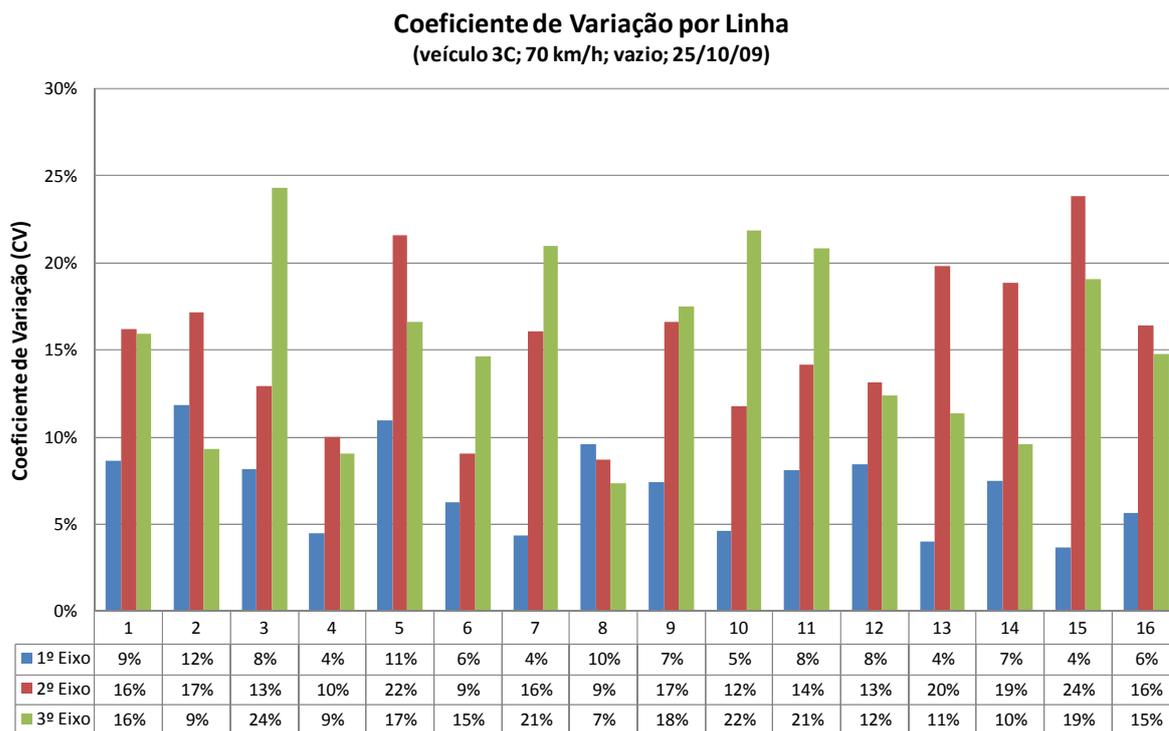
Figura 31 – Coeficiente de variação (CV) por linha, 25/10/09.

A Tabela 31 apresenta o gráfico composto pelos respectivos coeficientes de variação por linha e por eixo.

A análise das informações geradas a partir dos dados coletados no teste do dia 25/10/09, vazio, 70 km/h permitem inferir:

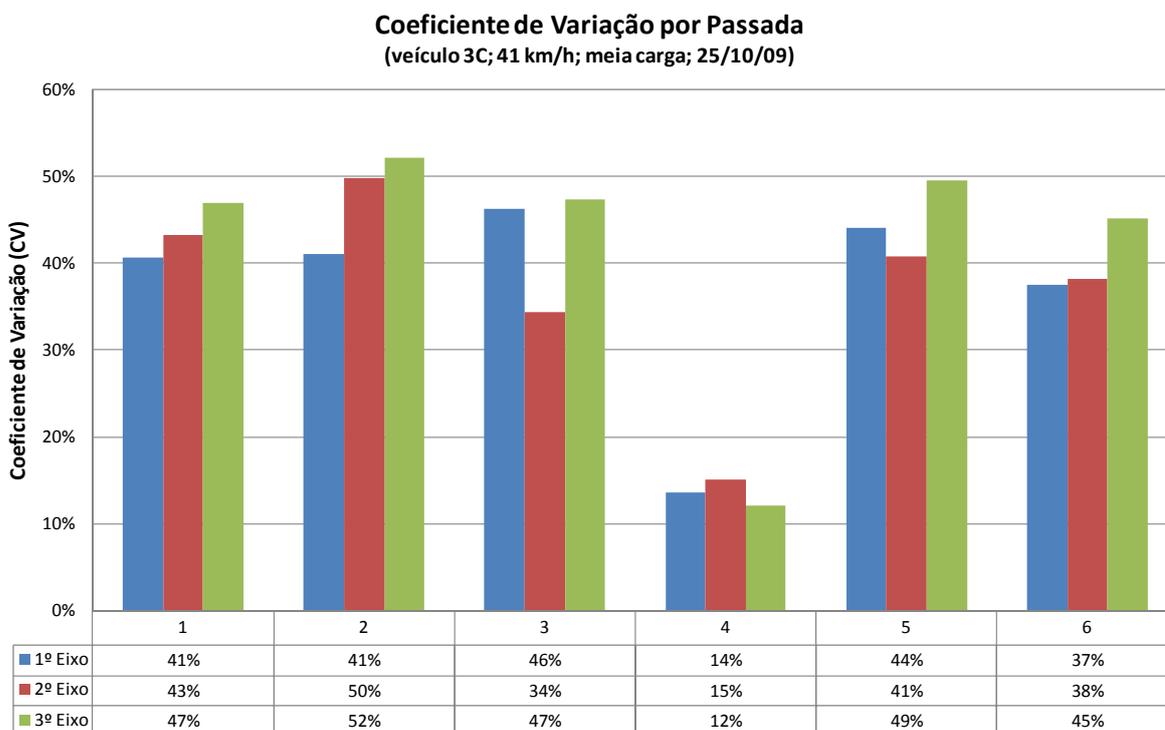
Figura 32 – Coeficiente de variação (CV) por passada, 40 km/h, 25/10/09.

A Figura 32 apresenta o gráfico composto pelos respectivos coeficientes de variação por passada e por eixo. Os valores de variação no primeiro eixo são representados pelas colunas de cor azul, os do segundo eixo na cor vermelha e o terceiro na cor verde.

A análise das informações geradas a partir dos dados coletados no teste do dia 25/10/09, meia carga, 40 km/h permitem inferir:

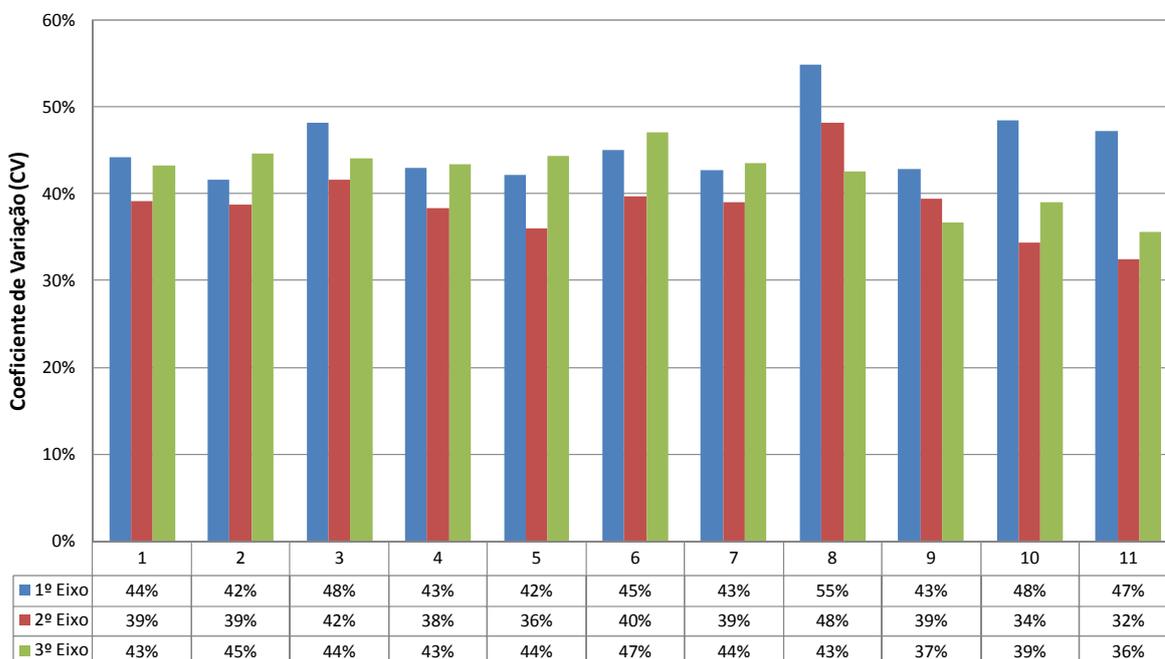
Figura 33– Coeficiente de variação (CV) por passada, 50 km/h, 25/10/09.

**Coeficiente de Variação por Passada**  
(veículo 3C; 46 km/h; c. plena; 25/10/09)

A análise das informações geradas a partir dos dados coletados no teste do dia 25/10/09, plena carga e 50 km/h permitem inferir:

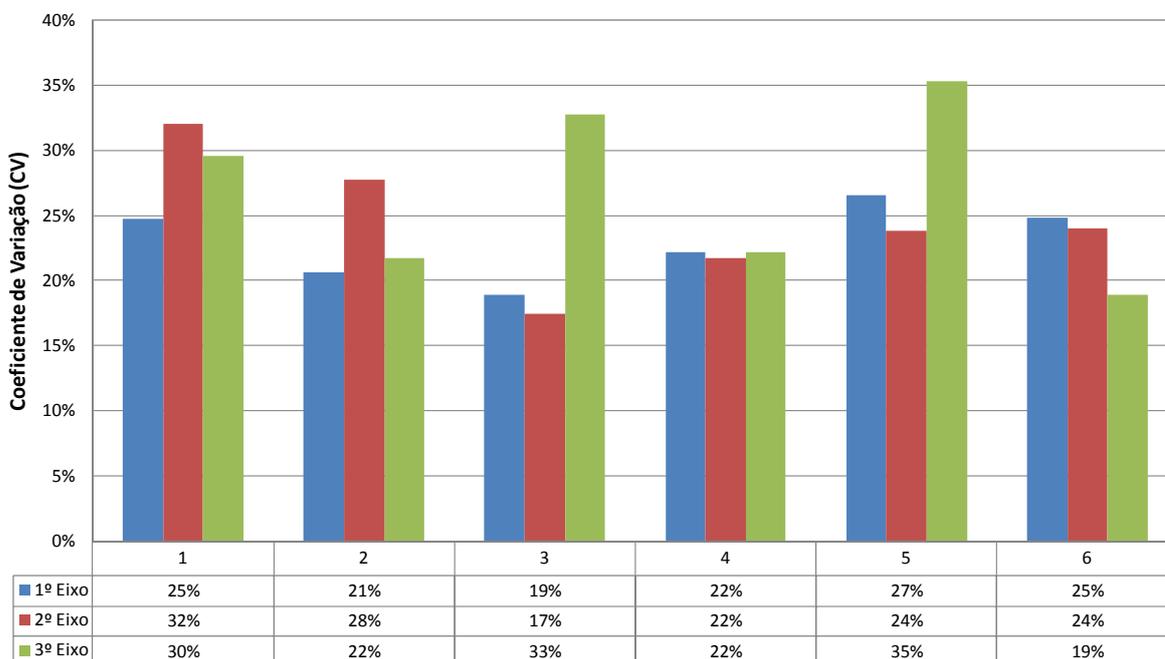
Figura 34 – Coeficiente de variação (CV) por passada, 50 km/h, 25/11/09.

**Coeficiente de Variação por Passada**  
(veículo 3C; 42 km/h; c. plena; 25/11/09)

A análise das informações geradas a partir dos dados coletados no teste do dia 25/11/09, carga plena e 50 km/h permitem inferir:

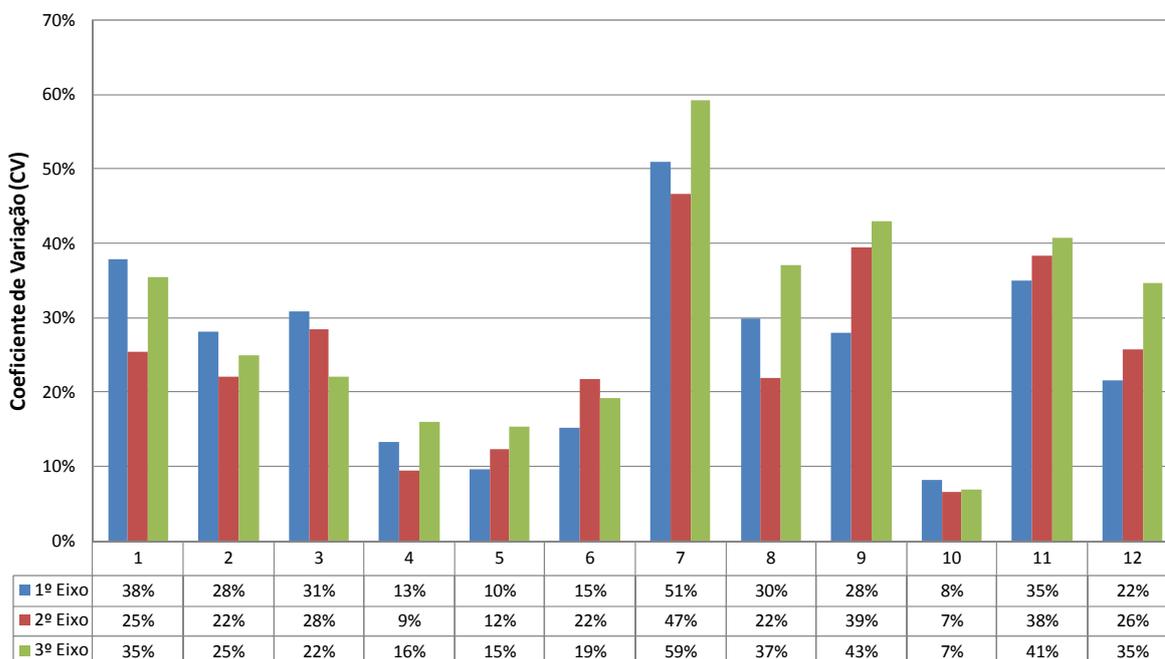
Figura 35 – Coeficiente de variação (CV) por linha, 40 km/h, 25/10/09.

**Coefficiente de Variação por Linha**  
(veículo 3C; 41 km/h; meia carga; 25/10/09)

A análise das informações geradas a partir dos dados coletados no teste do dia 25/10/09, meia carga 40 km/h permitem inferir:

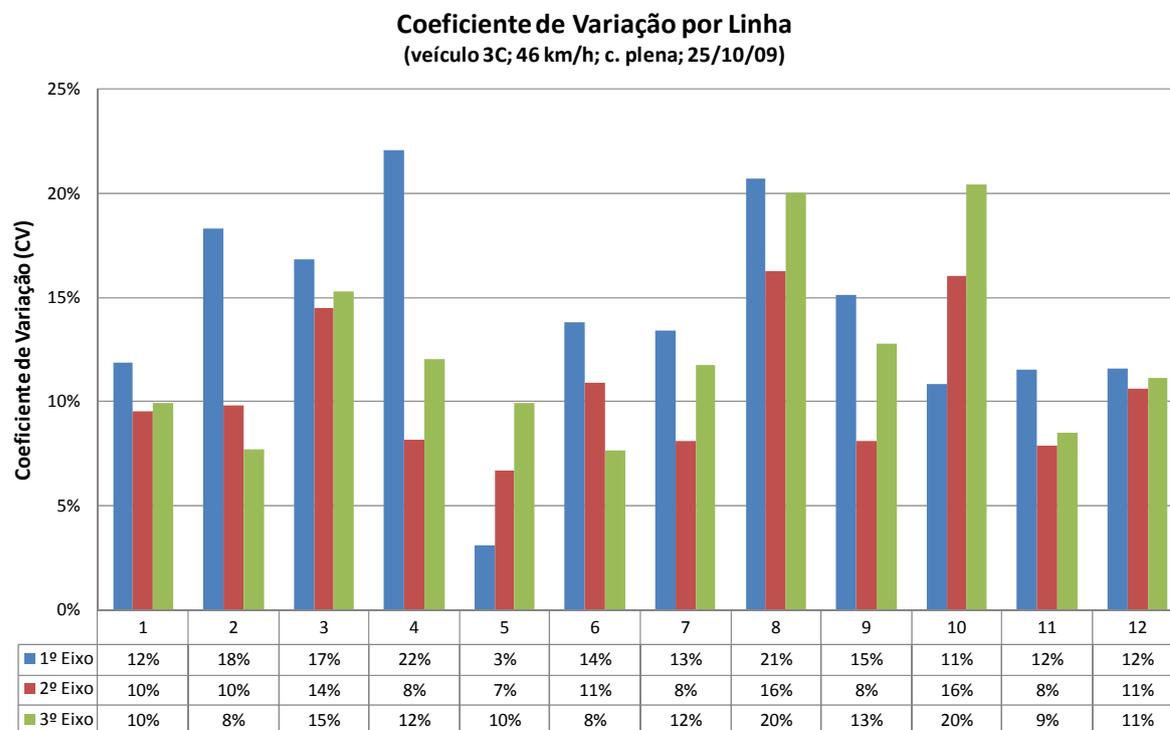
Figura 36 – Coeficiente de variação (CV) por linha, 50 km/h, 25/10/09.

O gráfico da Figura 36 mostra os valores de variação por linha organizados pelo número da respectiva linha de sensor e nos três eixos do veículo do teste.

A análise das informações geradas a partir dos dados coletados no teste do dia 25/10/09, carga plena e velocidade 50 km/h permitem inferir:

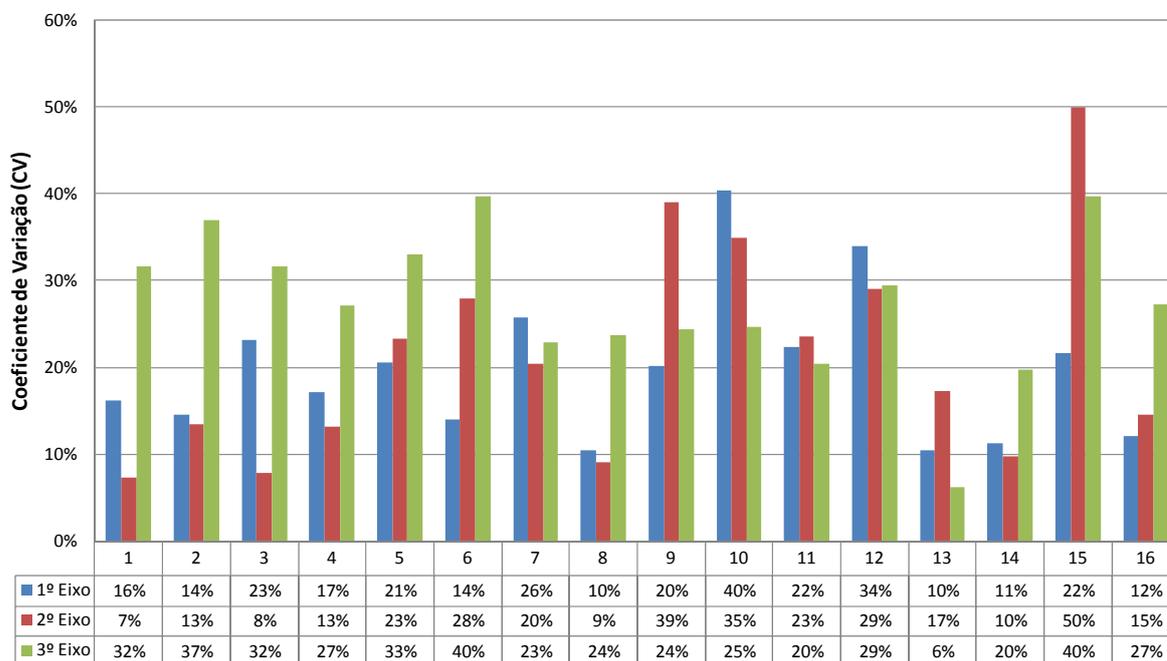
Figura 37 – Coeficiente de variação (CV) por linha, 50 km/h, 25/11/09.

**Coefficiente de Variação por Linha**  
(veículo 3C; 42 km/h; c. plena; 25/11/09)

A análise das informações geradas a partir dos dados coletados no teste do dia 25/11/09, carga plena e velocidade 50 km/h permitem inferir:

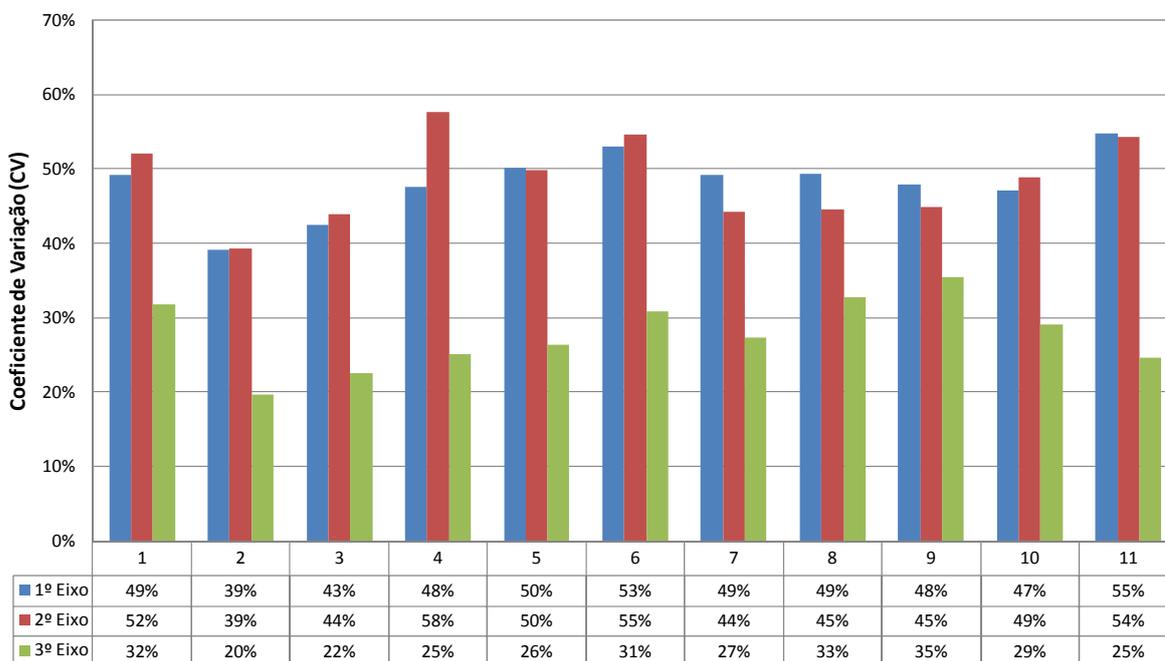
Figura 38 – Coeficiente de variação (CV) por passada, 70 km/h, 25/10/09.

**Coefficiente de Variação por Passada**  
(veículo 3C; 69 km/h; vazio; 25/10/09)

A análise das informações geradas a partir dos dados coletados no teste do dia 25/10/09, vazio, 70 km/h permitem inferir:

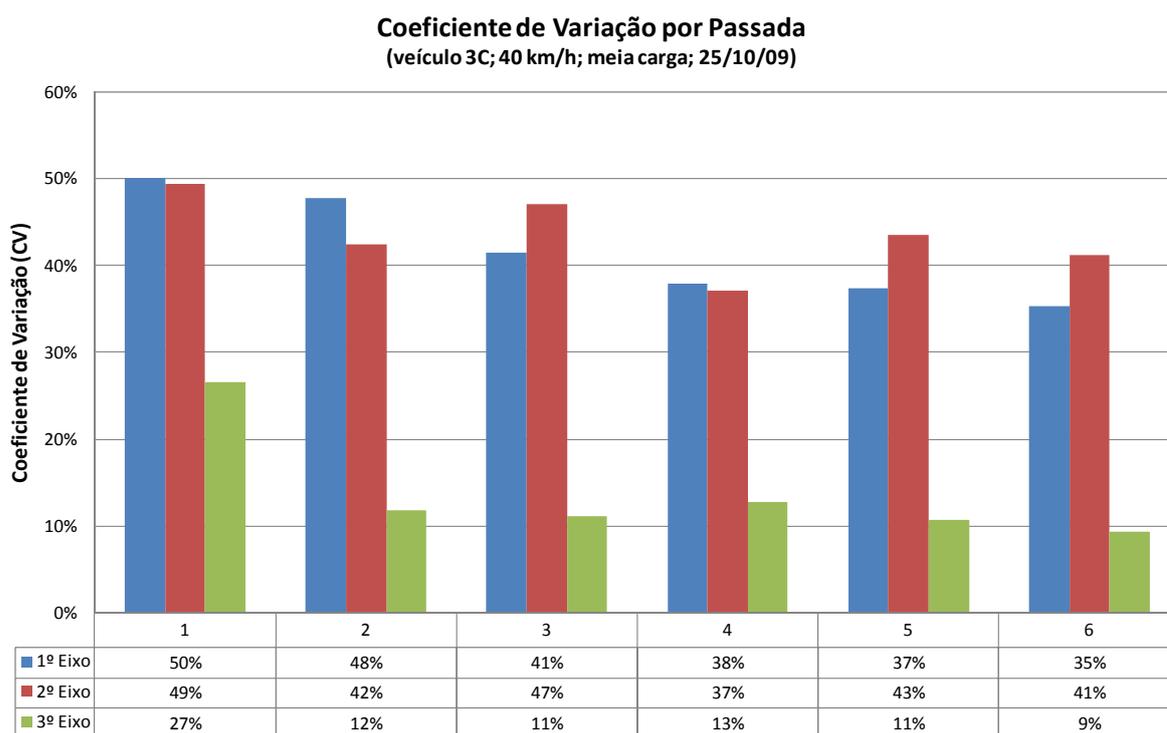
Figura 39 – Coeficiente de variação (CV) por passada, 40 km/h, 25/10/09.

A Figura 39 mostra a representação gráfica dos coeficientes de variação por passada nos respectivos eixos do veículo.

A análise das informações geradas a partir dos dados coletados no teste do dia 25/10/09, meia carga, 40 km/h permitem inferir:

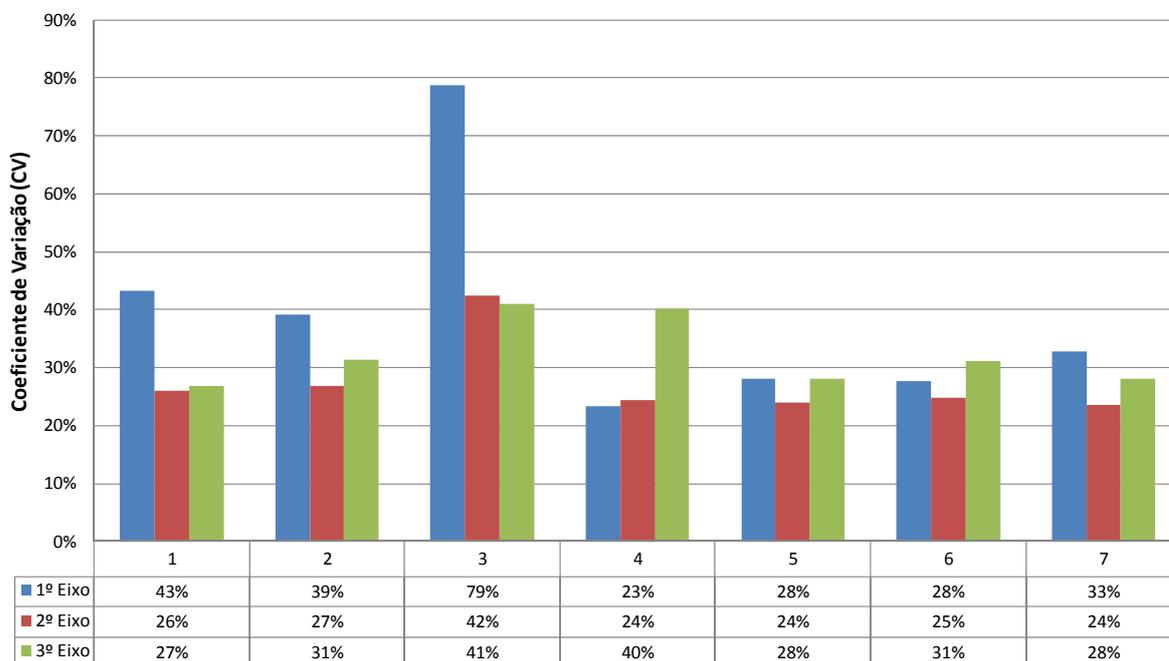
Figura 40– Coeficiente de variação (CV) por passada, 50 km/h, 25/11/09.

**Coeficiente de Variação por Passada**  
(veículo 3C; 33 km/h; c. plena; 25/11/09)

A análise das informações geradas a partir dos dados coletados no teste do dia 25/10/09, carga plena, 50 km/h permitem inferir:

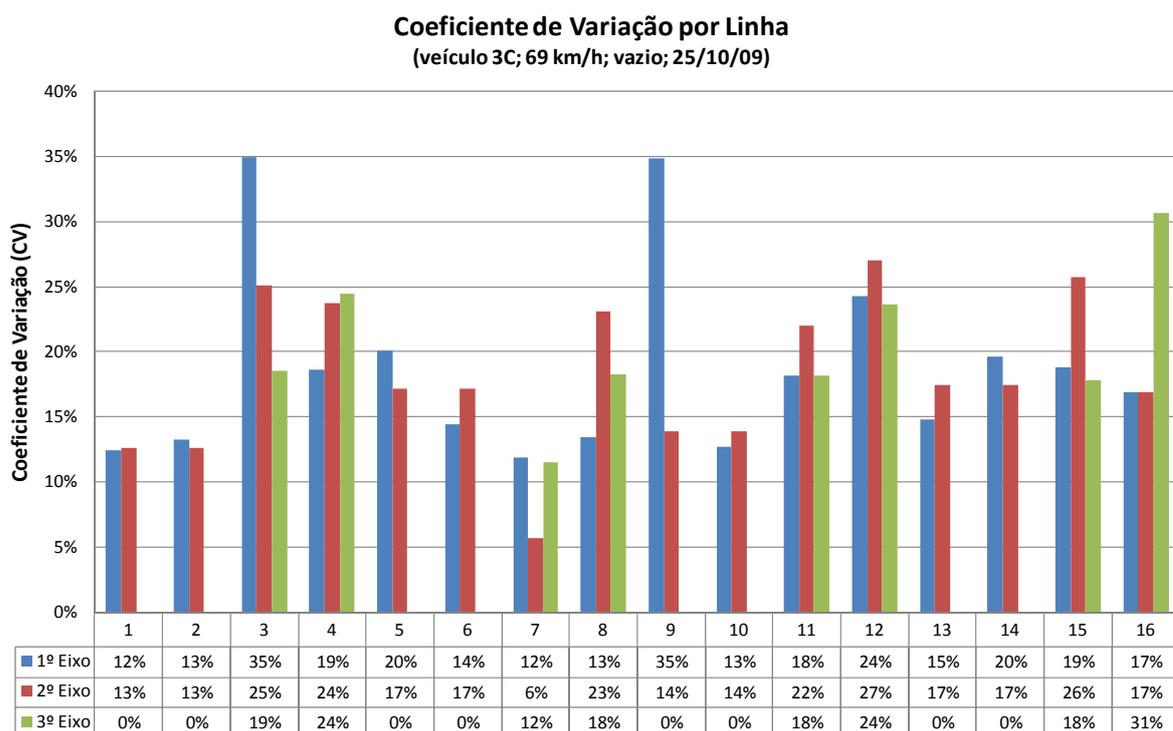
Figura 41– Coeficiente de variação (CV) por linha, 70 km/h, 25/10/09.

O gráfico que apresenta os respectivos coeficientes de variação por linha e por eixo é a Figura 41, as barras em azuis representam os valores do 1º eixo, em vermelho o 2º eixo e verde o 3º eixo.

A análise das informações geradas a partir dos dados coletados no teste do dia 25/10/09, vazio, 70 km/h permitem inferir:

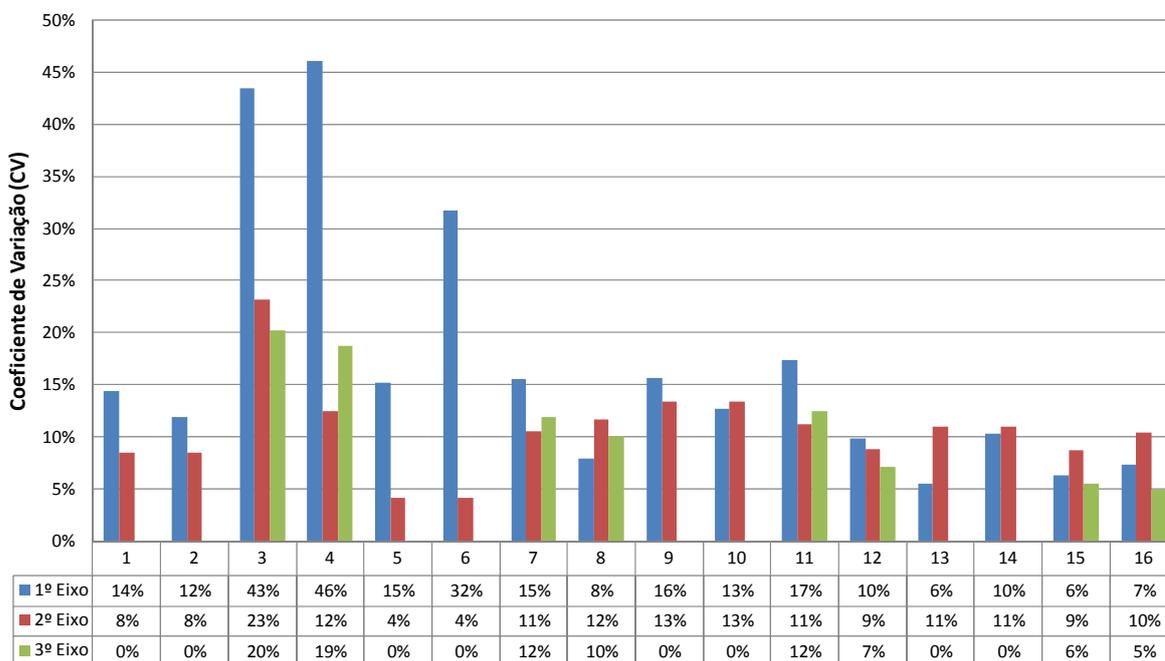
Figura 42– Coeficiente de variação (CV) por linha, 40 km/h, 25/10/09.

**Coefficiente de Variação por Linha**  
(veículo 3C; 40 km/h; meia carga; 25/10/09)

A análise das informações geradas a partir dos dados coletados no teste do dia 25/10/09, meia carga, 40 km/h permitem inferir:

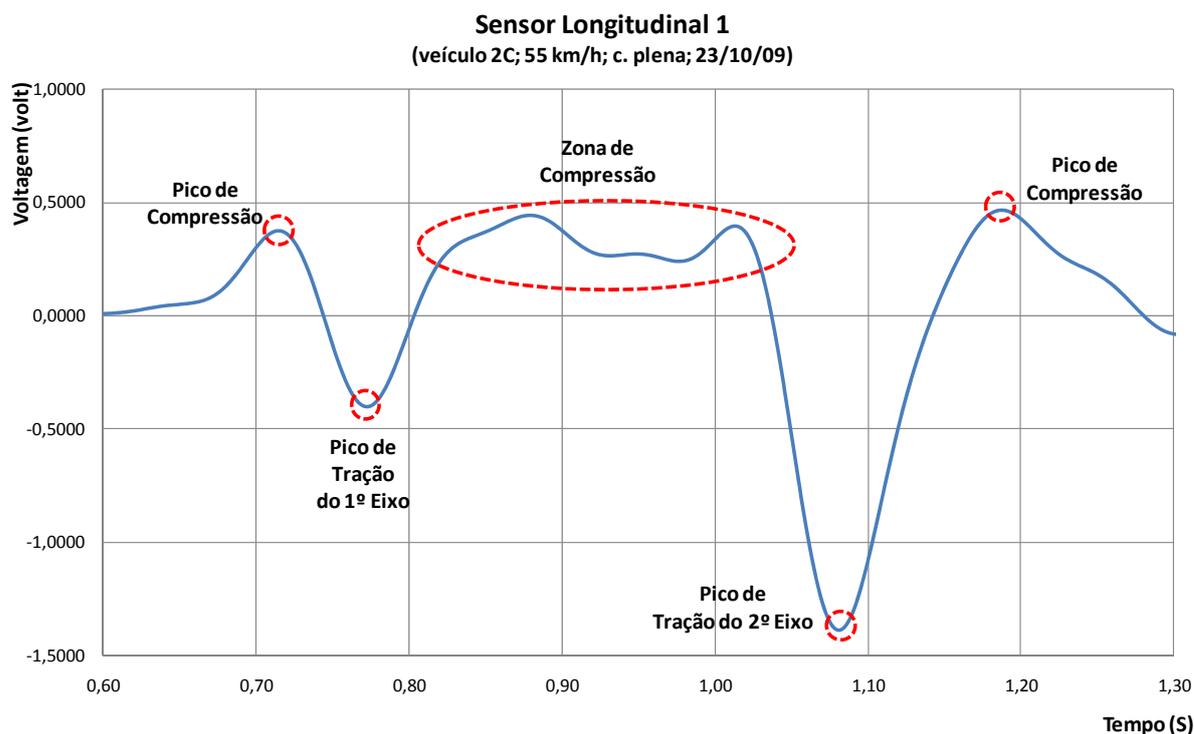
Figura 44– Sensor longitudinal 1, 1ª passada do teste dia 23/10/09.

O primeiro resultado apresentado é referente ao teste realizado no dia 23/10/09, onde foram realizadas passadas com um caminhão da classe 2C com carga plena e velocidade próxima a 50 km/h. A Figura 44 apresenta o sinal em volts da aquisição do sensor longitudinal 1 e apresenta todo o intervalo do evento.

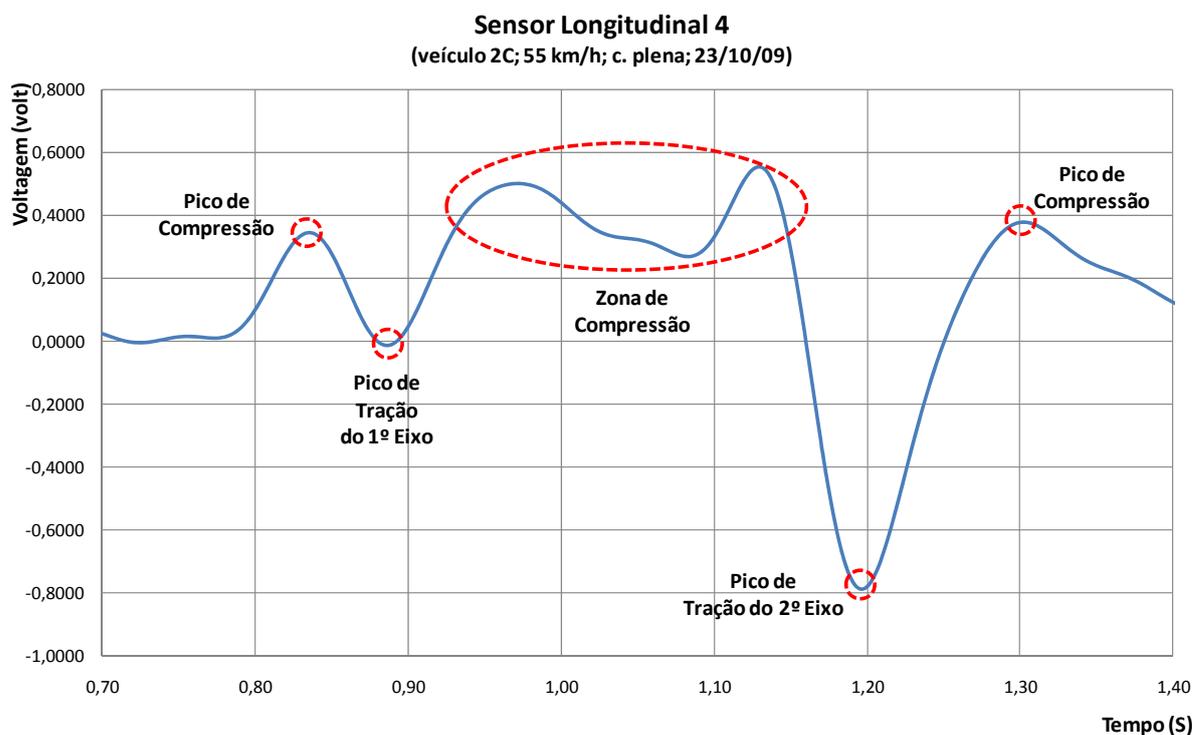
Figura 45 – Sensor longitudinal 4, 1ª passada do teste dia 23/10/09.

A Figura 45 apresenta o sinal em volts da aquisição do sensor longitudinal 4 da 1ª passada do veículo de teste 2C.

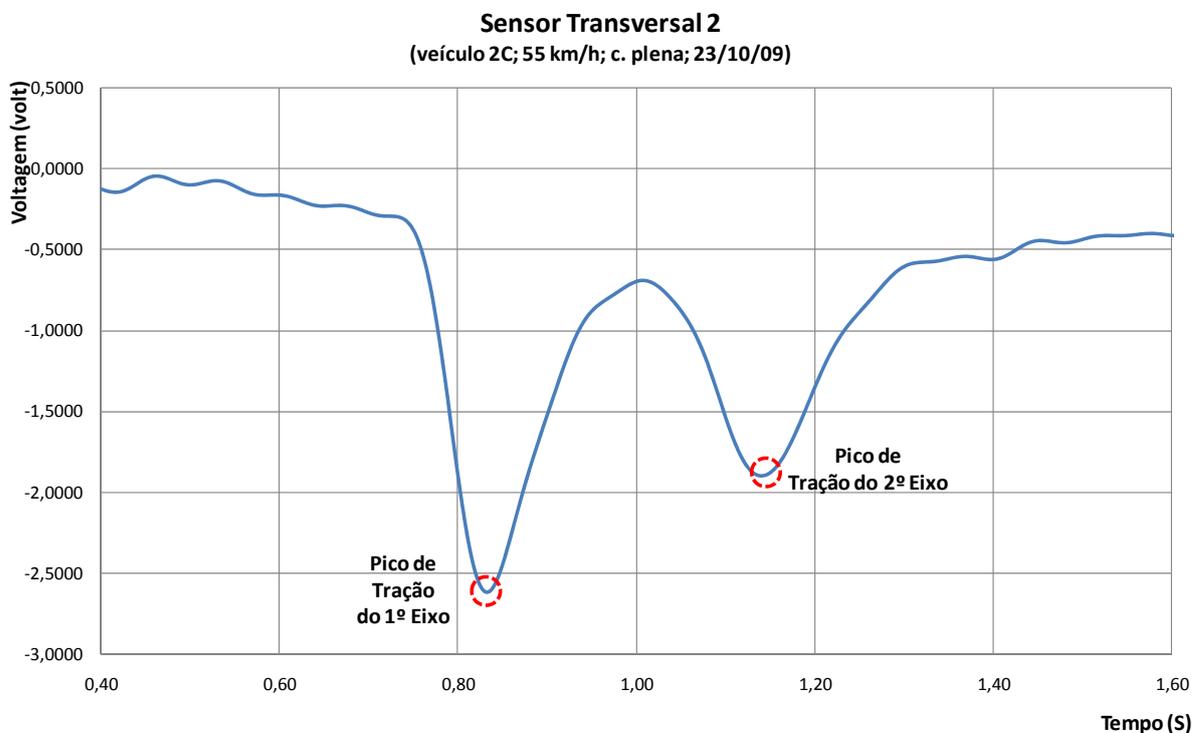
Figura 46 – Sensor transversal 2, 1ª passada do teste dia 23/10/09.

A Figura 46 apresenta o sinal em volts da aquisição do sensor transversal 2 da 1ª passada do veículo de teste 2C.

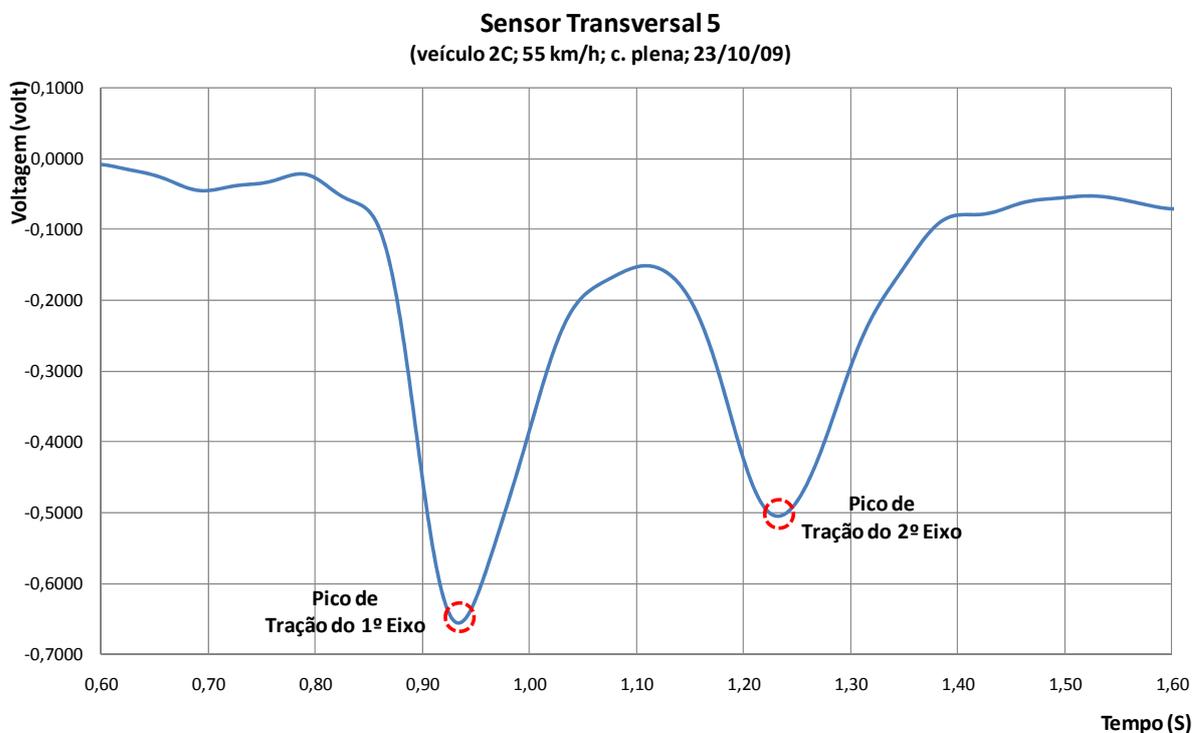
Figura 47– Sensor transversal 5, 1ª passada do teste dia 23/10/09.

A Figura 47 apresenta o sinal em volts da aquisição do sensor transversal 5 da 1ª passada do veículo de teste 2C.

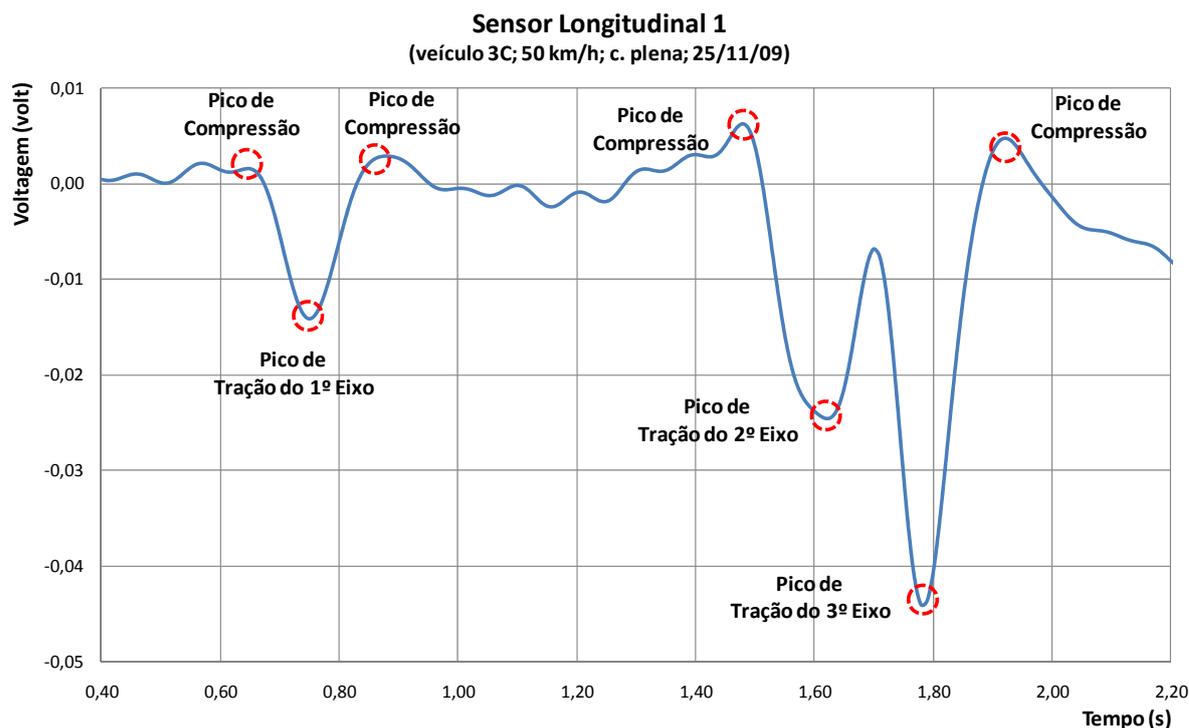
Figura 48 – Sensor longitudinal 1, 1ª passada do teste dia 25/11/09.

O segundo resultado é referente ao teste realizado no dia 25/11/09, onde foram realizadas passadas com um caminhão da classe 3C com carga plena e velocidade próxima a 50 km/h. A Figura 48 apresenta o sinal em volts da aquisição do sensor longitudinal 1.

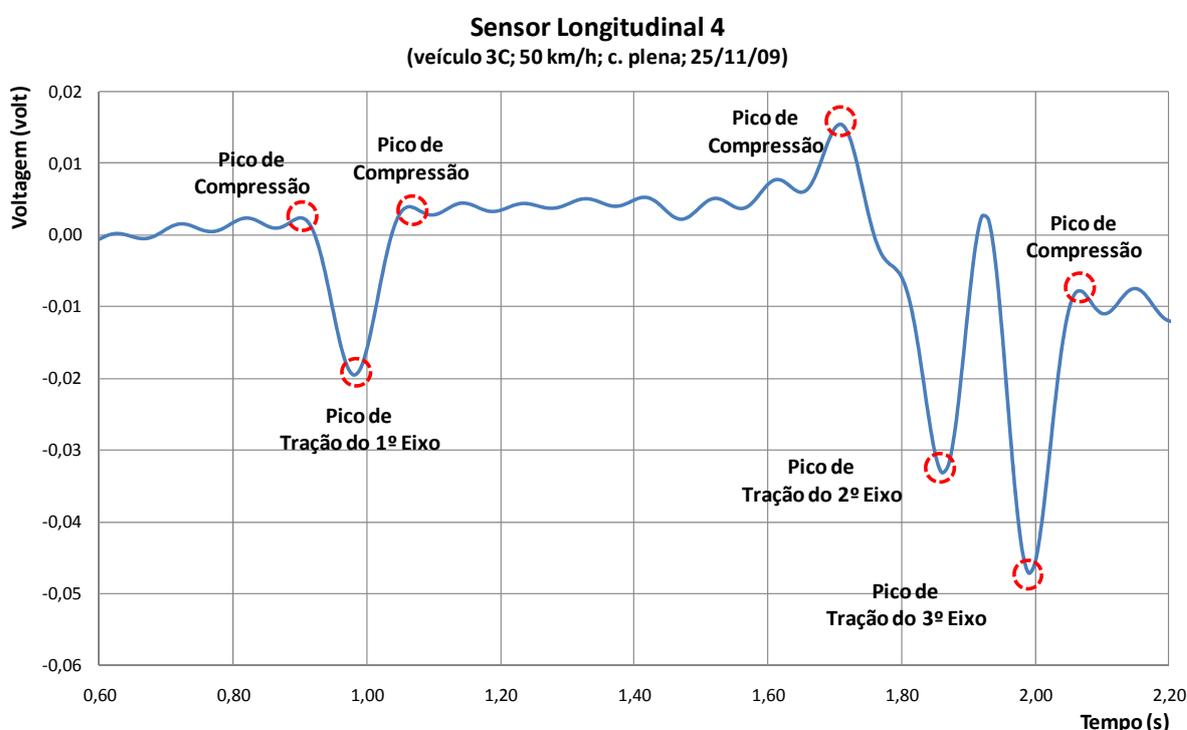
Figura 49 – Sensor longitudinal 4, 1ª passada do teste dia 25/11/09.

A Figura 49 apresenta o sinal em volts da aquisição do sensor longitudinal 4 da 1ª passada do veículo de teste 3C.

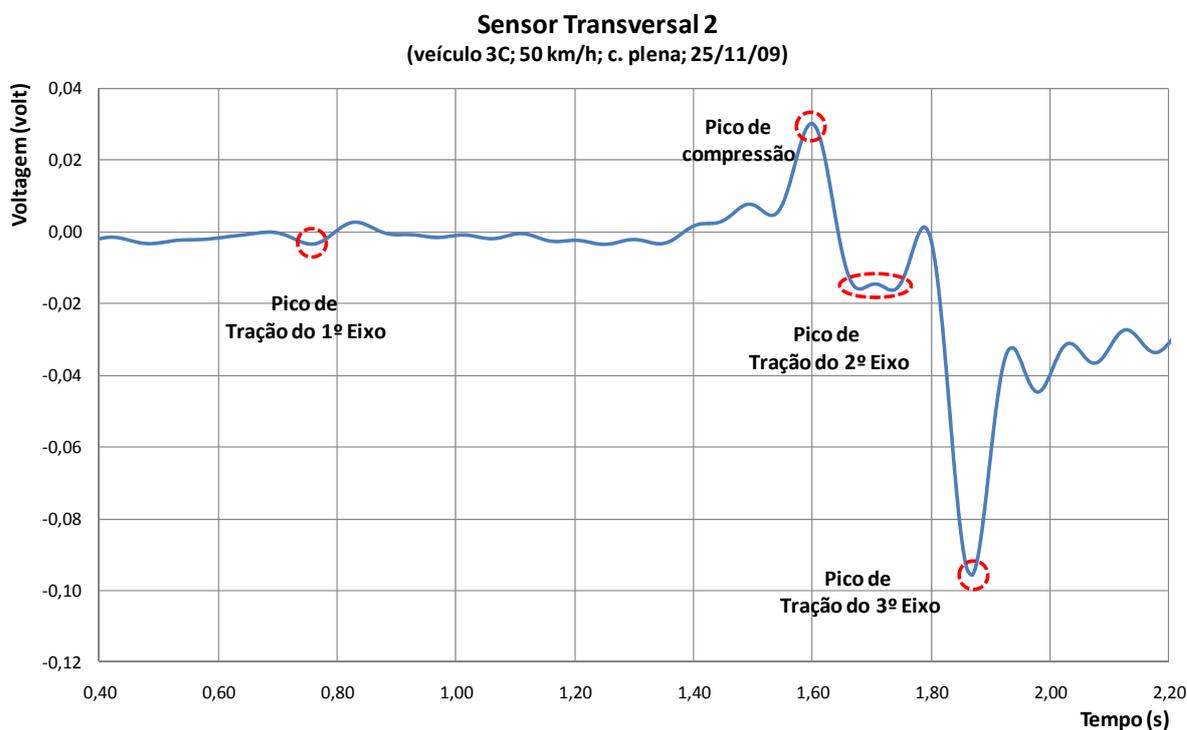
Figura 50 – Sensor transversal 2, 1ª passada do teste dia 25/11/09.

A Figura 50 apresenta o sinal em volts da aquisição do sensor transversal 2 da 1ª passada do veículo de teste 3C.

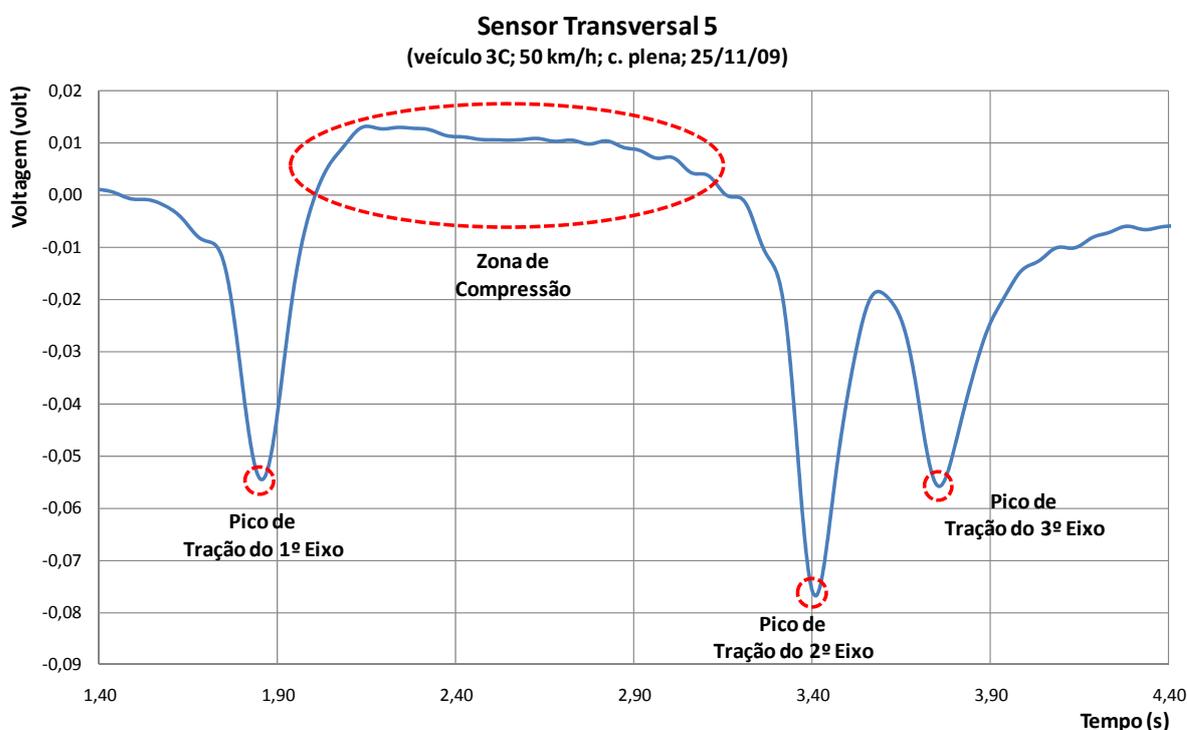
Figura 51 – Sensor transversal 5, 1ª passada do teste dia 25/11/09.

A Figura 51 apresenta o sinal em volts da aquisição do sensor transversal 5 da 1ª passada do veículo de teste 3C.

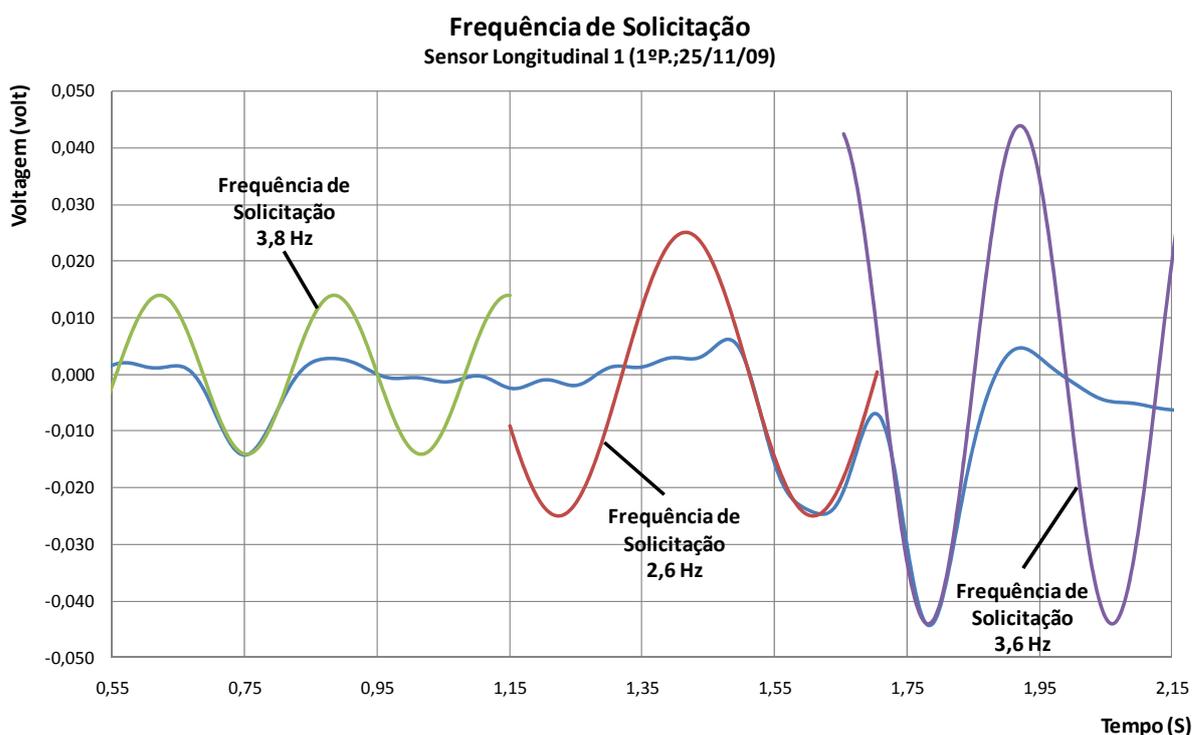
Figura 52 – Frequência de solicitação, s. longitudinal 1, 25/11/09.

A seguir são apresentadas verificação das freqüências de sollicitação. Primeiramente é apresentado a avaliação do sensor longitudinal 1 na 1ª passa do teste do dia 25/11/09, Figura 52. Para cada eixo do veículo foi construída uma onda sinusoidal com mesma amplitude e freqüência de oscilação que a onda encontrada do respectivo eixo.

Ao final da análise será apresentada a identificação das frequências de solicitação encontradas em cada eixo nos dois sensores longitudinais do teste com o caminhão 3C do dia 25/11/09. Esta medida é utilizada nos ensaios com aplicação cíclica de carga, principalmente no estudo da deterioração do pavimento, que é necessário os testes de fadiga e modulo complexo.

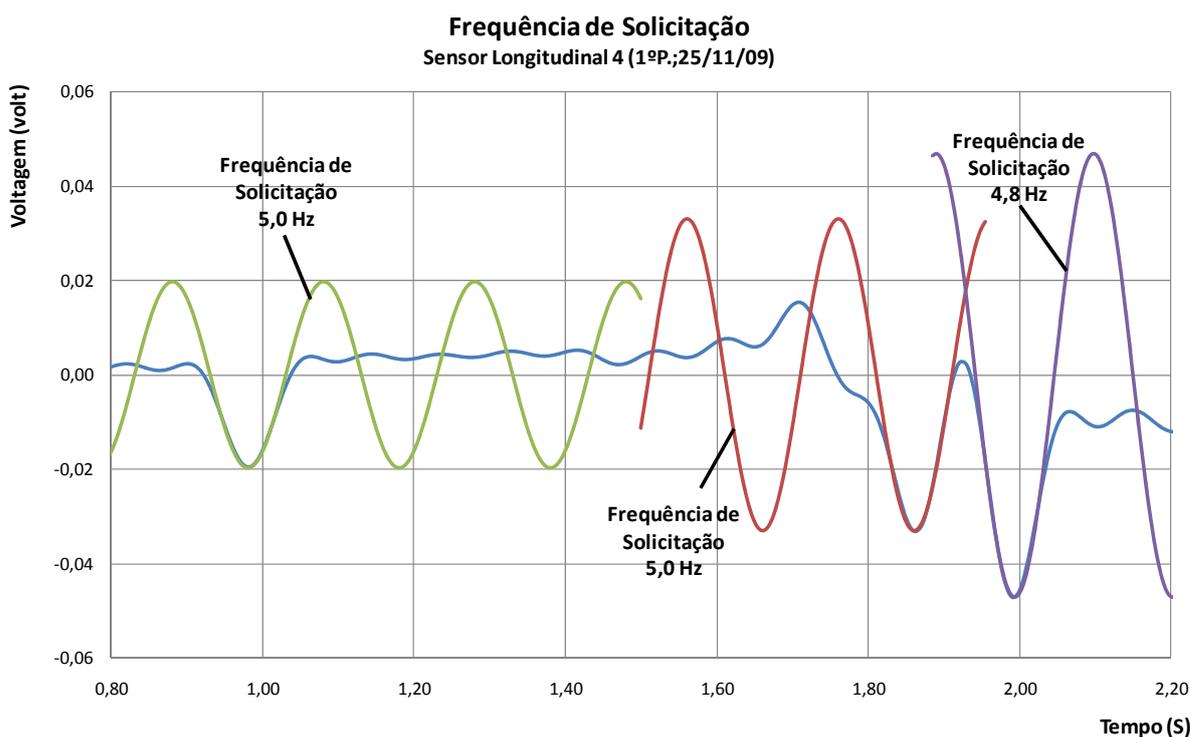
Figura 53 – Frequência de solicitação, s. longitudinal 4, 25/11/09.

A Figura 53 apresenta o sinal em volts do sinal de deformação do sensor longitudinal 4, do teste dia 25/11/09, com as respectivas frequências de solicitação no 1º, 2º e 3º eixos.
