**Especificação, operação e avaliação de sistemas de pesagem em movimento em velocidade diretriz da via com a utilização de múltiplos sensores (MS-WIM) e análise do comportamento mecânico de pavimentos**

Relatório Adicional

**Intervenções para Restauração do Pavimento junto aos Sensores de Pesagem em Movimento**

Maio de 2012

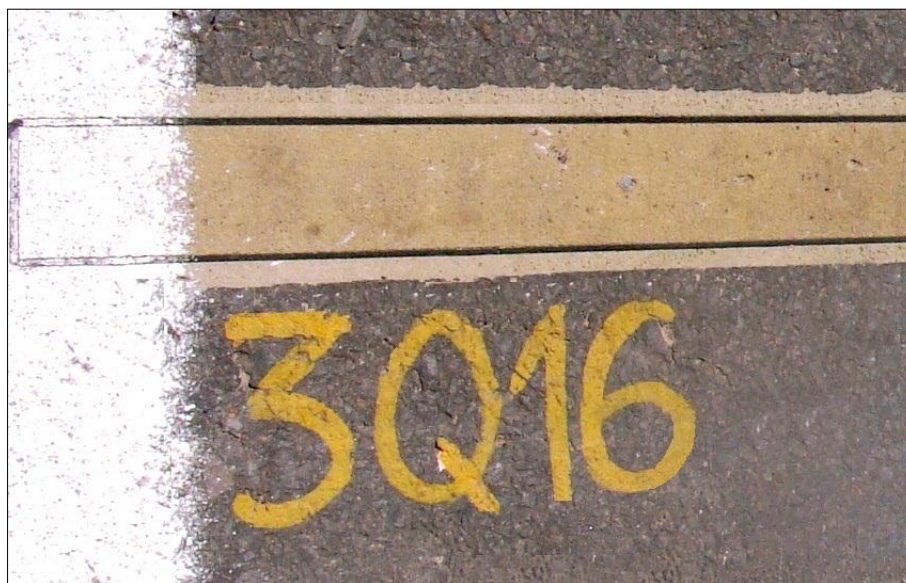
Figura 2 - Código dos sensores.

Como exemplo é citado o código 3Q16, Figura 2, que se refere ao sensor quartzo de número 16.

Cada linha dos sensores cerâmicos, polímeros e óticos corresponde a um sensor. Já para os sensores quartzo, cada linha contém dois sensores. Na trilha de roda direita (TRD) dos sensores quartzo encontram-se os sensores de numeração par e na trilha de roda esquerda (TRE) encontram-se os sensores de numeração ímpar.

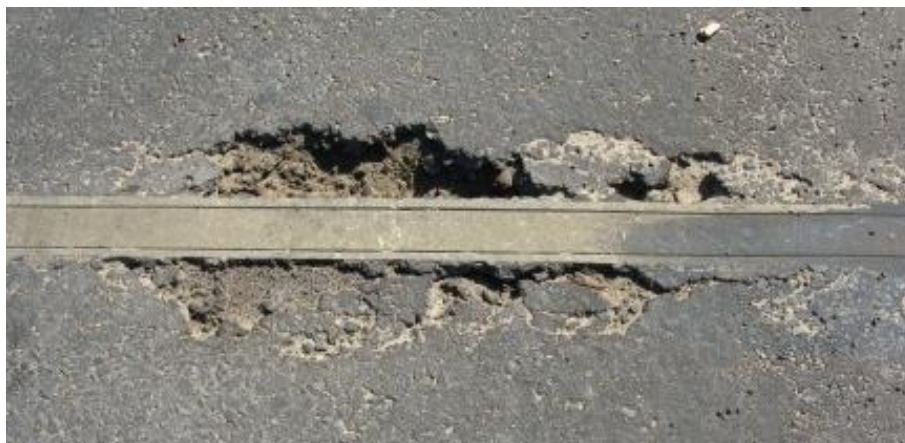
Figura 3 - Deterioração ao redor do sensor quartzo.

Na Figura 3 encontra-se um exemplo de deterioração do concreto asfáltico ao redor do sensor quartzo. A resina utilizada para envolver o sensor possuía uma resistência maior que o concreto asfáltico, portanto, houve deterioração do concreto asfáltico e o sensor permaneceu intacto.

Dos trinta e dois sensores quartzo instalados na pista experimental, foram constatados deterioração ao redor de dezoito sensores. Houve dano em 56% dos sensores, uma porcentagem considerada alta em relação ao pouco tempo de uso. Esse fator torna-se necessária uma metodologia de restauração dos sensores.

A deterioração nas trilhas de roda esquerda (TRE) foram maiores que nas trilhas de roda direita (TRD). Esse fato pode ser explicado pela presença do abrigo de aquisição de dados que se encontra à direita da pista experimental, fazendo com que os caminhões desviem e criem um campo de atrito. O abrigo encontra-se a dois metros de distância do limite da faixa, mas pela proximidade e perigo de colisão os caminhoneiros desviam, transferindo essa força para o concreto asfáltico.

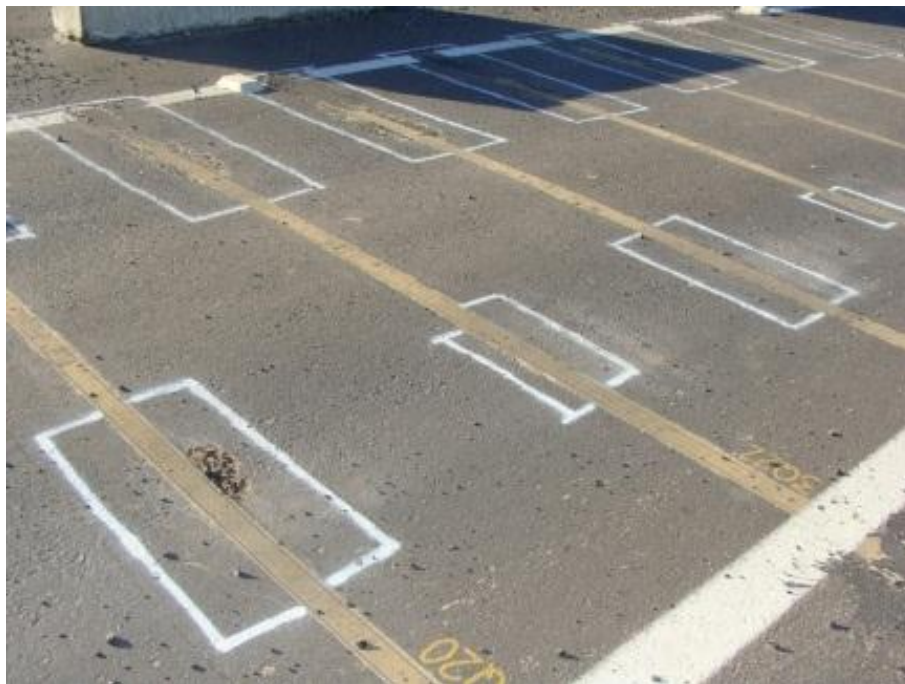
Figura 8 - Demarcações dos dezoito sensores para corte.

Depois das marcações dos sensores danificados, as fitas adesivas foram retiradas e o local estava pronto para ser cortado. Na Figura 8 encontra-se uma vista geral das aberturas dos sensores quartzo que serão restauradas.

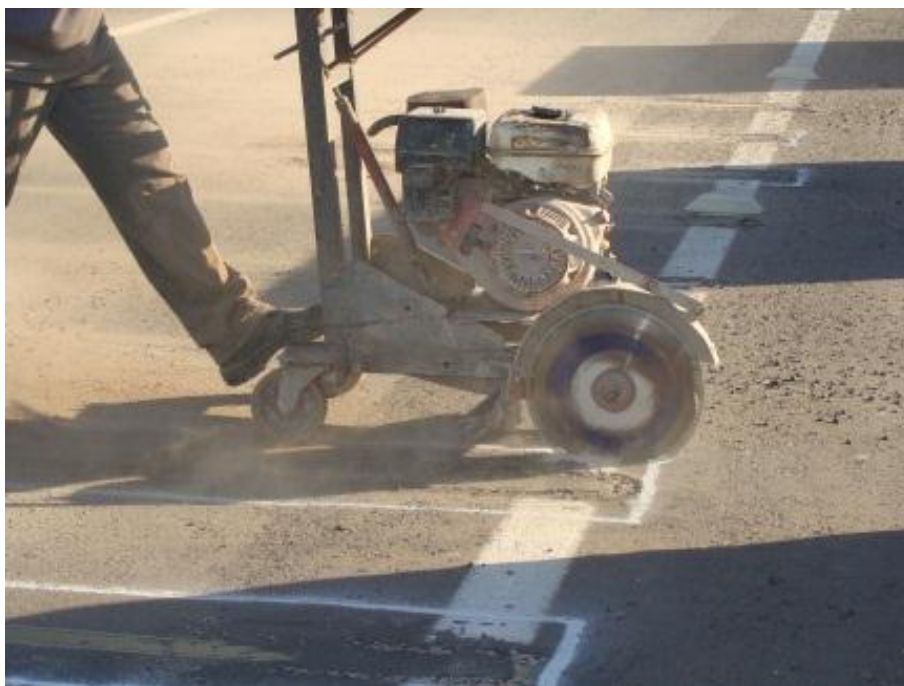
Figura 9 - Máquina de corte.

Os cortes das aberturas foram realizados com a máquina GX 24 Honda 8.0, como mostra a Figura 9, e foi utilizado um disco de 35 cm.

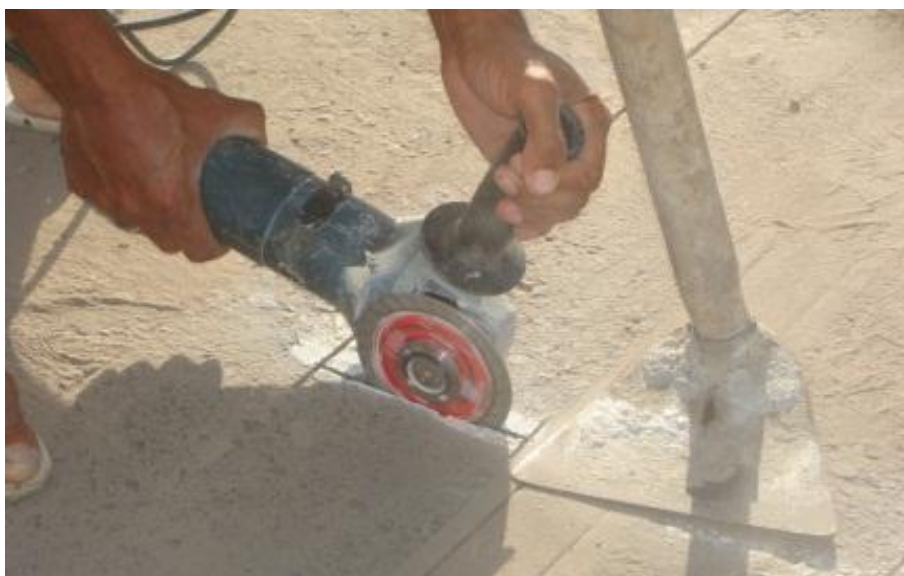
Figura 10 - Corte nas proximidades do sensor.

Nos cortes próximos ao sensor foi utilizado um equipamento de corte menor para que o sensor não fosse danificado. Foi utilizada uma policorte do fabricante Bosch com um disco de 11 cm. A enxada foi utilizada como um meio de proteção do sensor, como mostra a Figura 10.

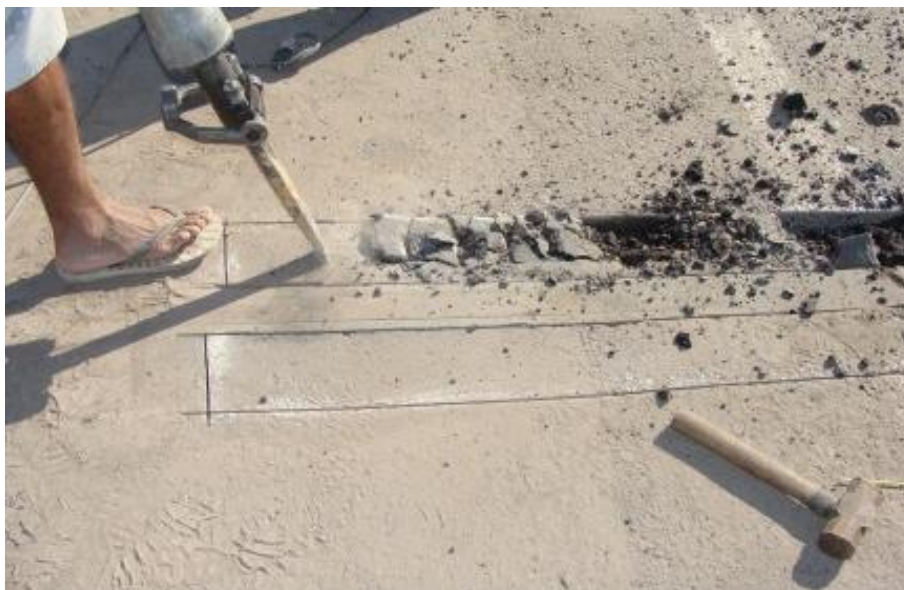
Figura 12 - Retirada do concreto asfáltico danificado.

Após os cortes, inicialmente o material de concreto asfáltico danificado foi retirado grosseiramente com o martelo (Figura 12) e o acabamento da abertura foi feito com marreta e talhadeira. Finalizados os cortes, as aberturas estavam prontas para o preenchimento com graute.

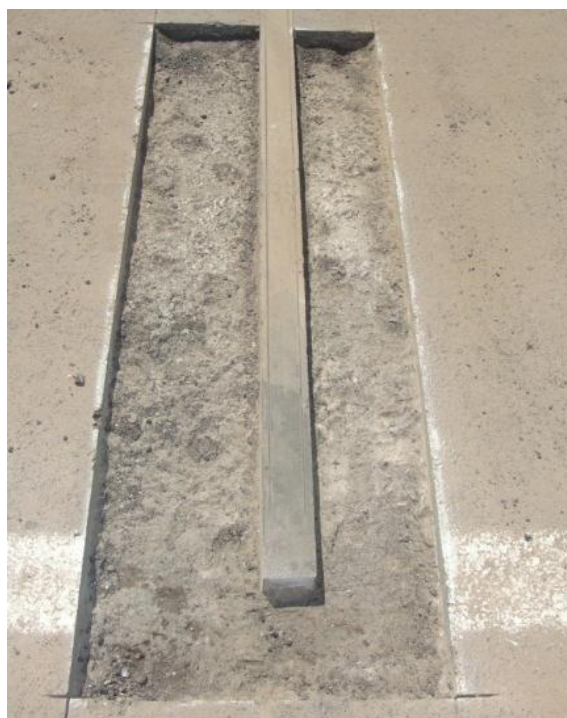
Figura 13 - Abertura para o preenchimento com graute.

O aspecto da abertura após a retirada do material encontra-se na Figura 13. Como o concreto asfáltico é formado pelo ligante asfáltico e granulares, após a retirada do material danificado a superfície fica com granulares à mostra e superfícies irregulares. Essas imperfeições foram mantidas, pois servem para uma melhor aderência do material de preenchimento e o pavimento.

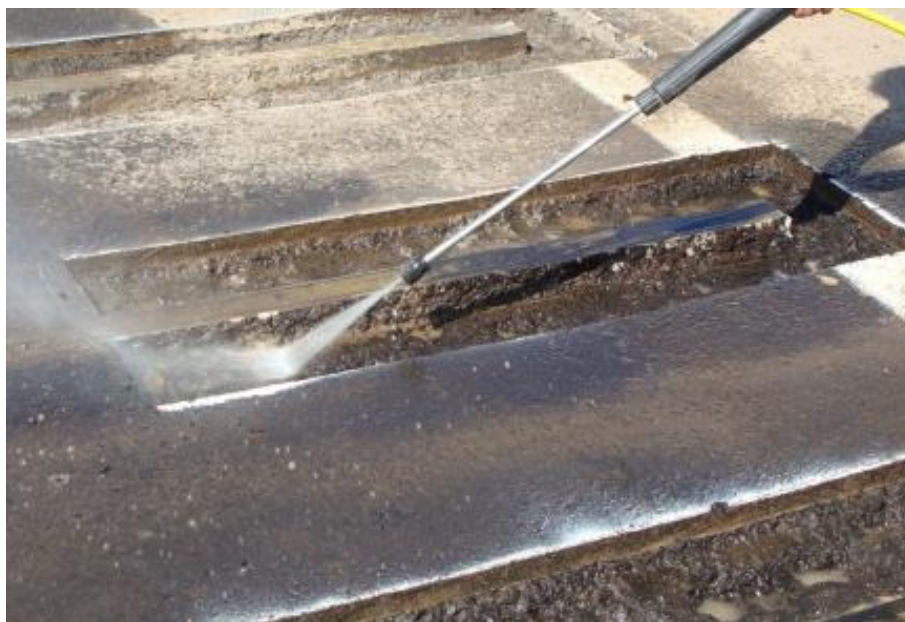
Figura 14 - Limpeza da abertura para aplicação do graute.

Antes de receber o material de preenchimento foi realizada uma limpeza com jato d'água para eliminar as partículas soltas, como mostra a Figura 14, e depois foi utilizado o jato de ar para retirada do excesso de água. Com 24 horas de antecedência a base a ser grauteada foi umedecida.

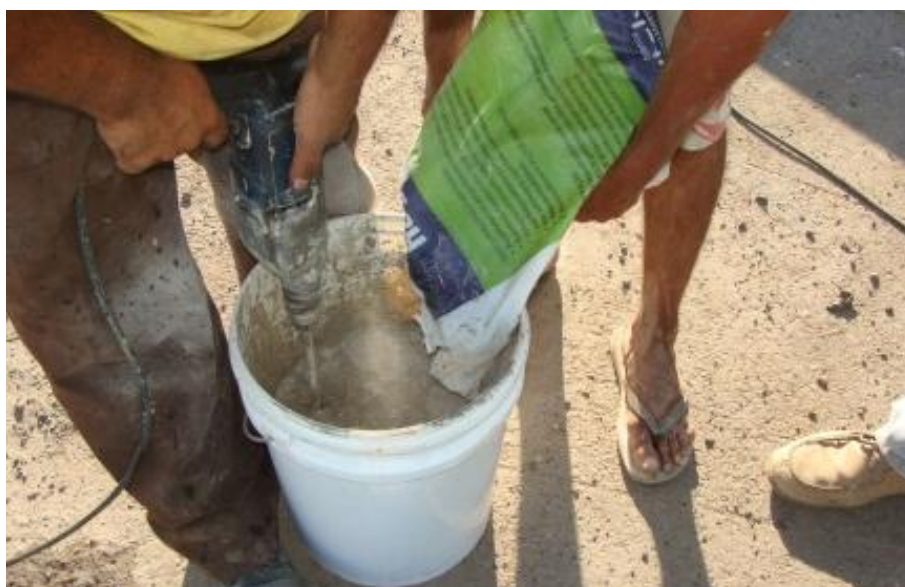
Figura 15 - Mistura dos componentes do LFR 1 BRANCO.

Para a preparação do GROUTTEK LFR 1 BRANCO inicialmente é colocada a água e depois lentamente o pó do graute. A mistura é realizada com uma hélice contínua acoplada a uma furadeira proporcionando uma mistura mais homogênea e fluida. O tempo de mistura é de aproximadamente 4 minutos (Figura 15).

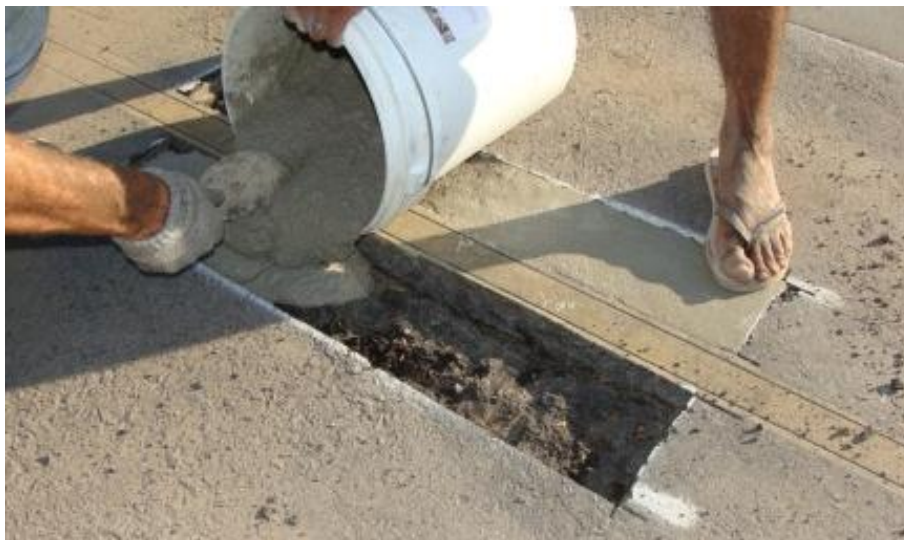
Figura 16 - Aplicação do GROUTTEK LFR 1 BRANCO.

Após 4 minutos de mistura, a massa foi despejada para o preenchimento da abertura como mostra a Figura 16. Essa etapa deve ser feita rapidamente, pois o tempo de aplicação é curto, endurecendo o material e dificultando a trabalhabilidade.

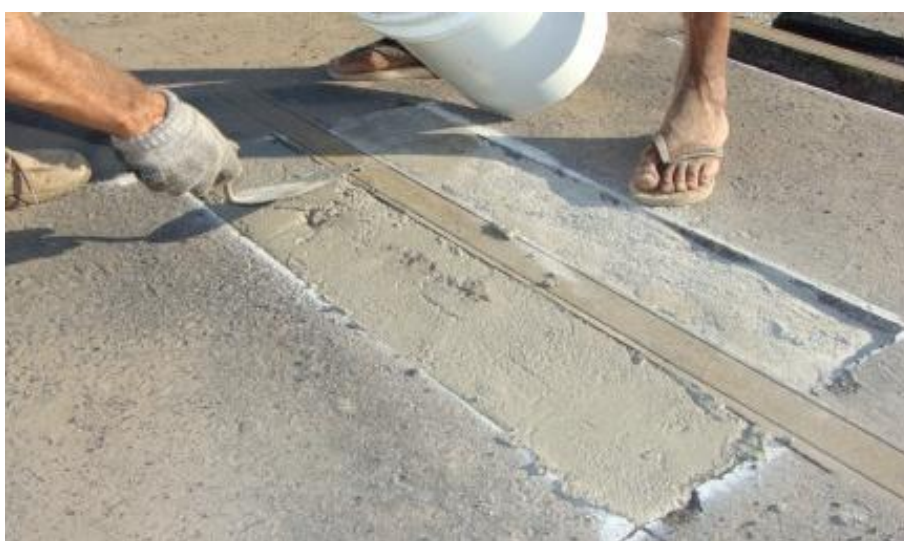
Figura 17 - Acabamento do GROUTTEK LFR 1 BRANCO.

Apesar dos grautes serem considerados auto-adensáveis de um modo geral, no caso do GROUTTEK LFR 1 BRANCO não ocorreu o auto-adensamento. Foi necessário o acabamento com a ajuda de uma pá de pedreiro, como mostra a Figura 17.

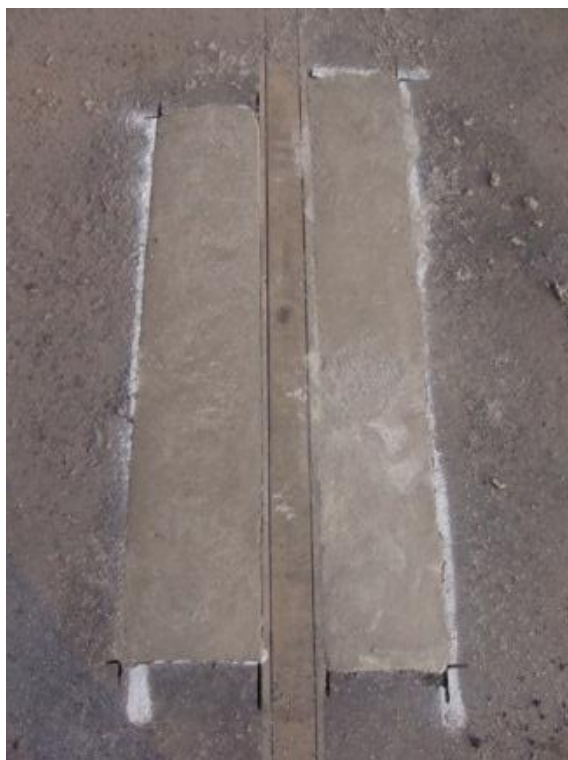
Figura 18 - Aspecto final da restauração com GROUTEK LFR 1 BRANCO.

O aspecto final da abertura que foi restaurada com o GROUTEK LFR 1 BRANCO encontra-se na Figura 18.

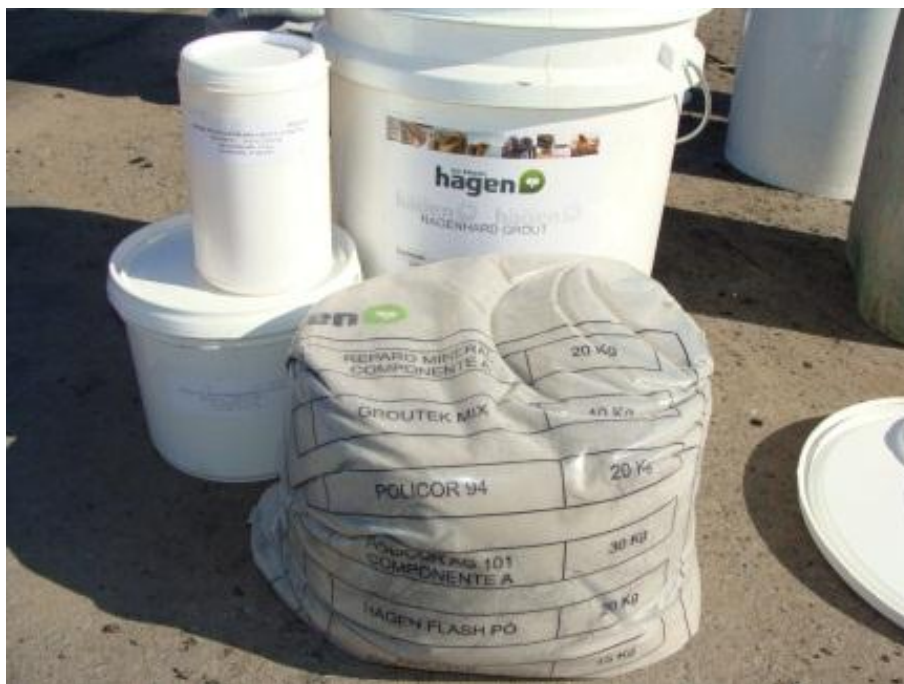
Figura 19 - Os componentes do HAGENHARD GROUT.

Para a preparação do HAGENHARD GROUT não é necessária adição de água. O graute é composto por três componentes, como mostra a Figura 19.

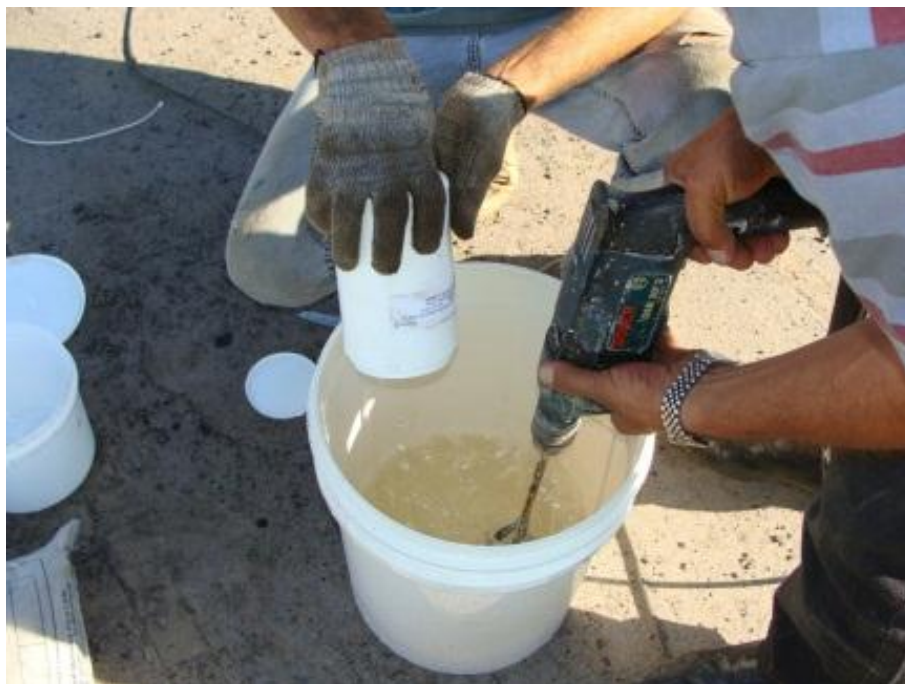
Figura 20 - Mistura dos componentes A + B.

Na preparação e aplicação do HAGENHARD GROUT foram seguidas as recomendações do fabricante. Primeiramente misturam-se os componentes A e B, como mostra a Figura 20.

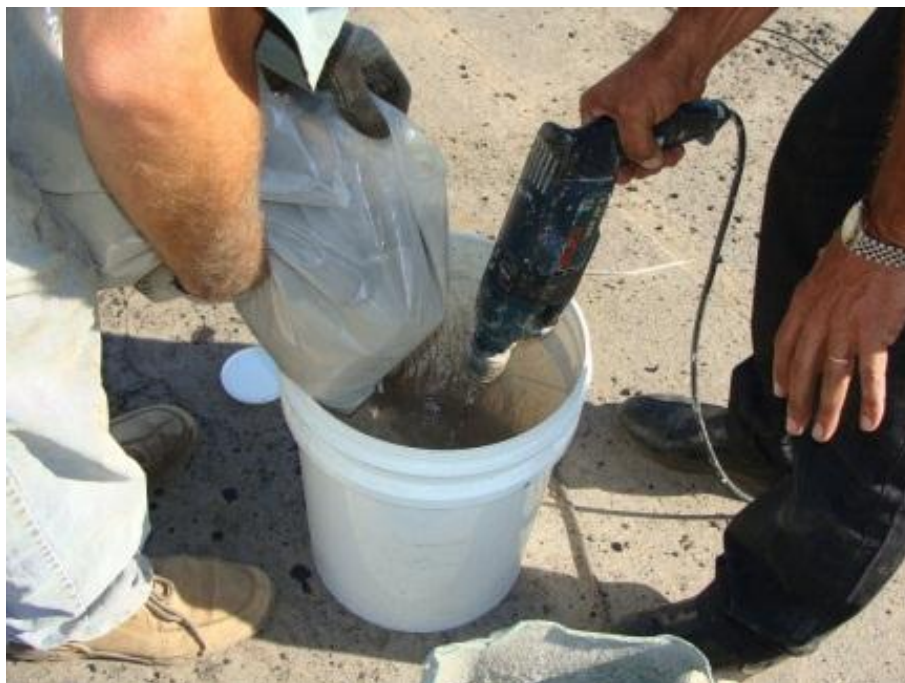
Figura 21 - Adição do componente C.

Em seguida o componente C é adicionado à mistura, como mostra a Figura 21.

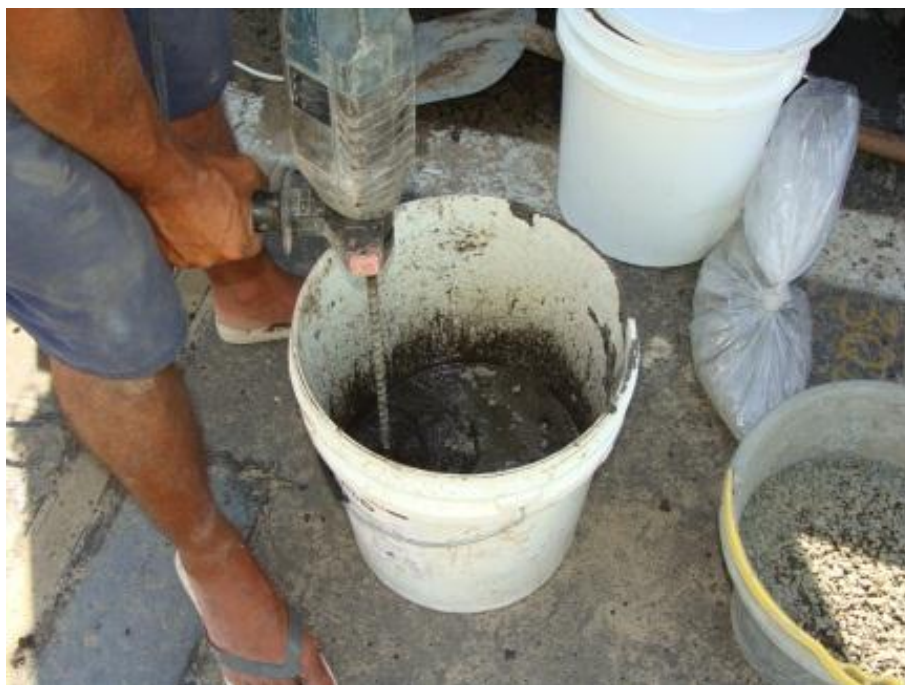
Figura 22 - Agitação do HAGENHARD GROUT por 6 minutos.

A mistura é agitada com o auxílio com uma hélice contínua acoplada a uma furadeira, como mostra a Figura 22, proporcionando uma mistura mais homogênea e fluida. O tempo de mistura é de 6 minutos.

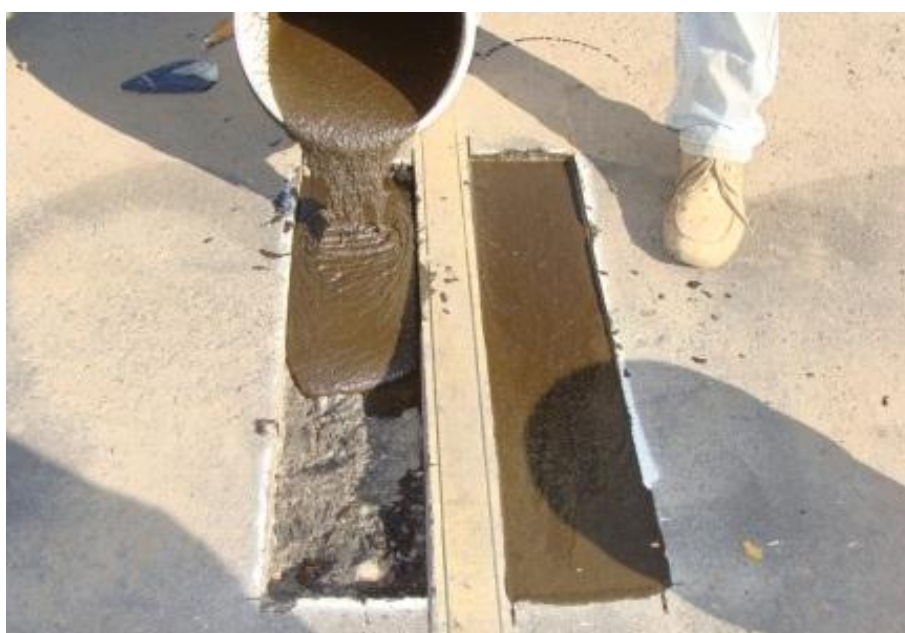
Figura 23 - Preenchimento com HAGENHARD GROUT.

Como o tempo de aplicação do material é curto, logo após a finalização do tempo de mistura, o graute foi rapidamente despejado na abertura de restauração, como mostra a Figura 23.

De todos os grautes utilizados, o HAGENHARD GROUT é o que possui o menor tempo de aplicação, dificultando a trabalhabilidade. Vale ressaltar que no dia da aplicação, a temperatura no município de Araranguá era alta, diminuindo o tempo de aplicação.

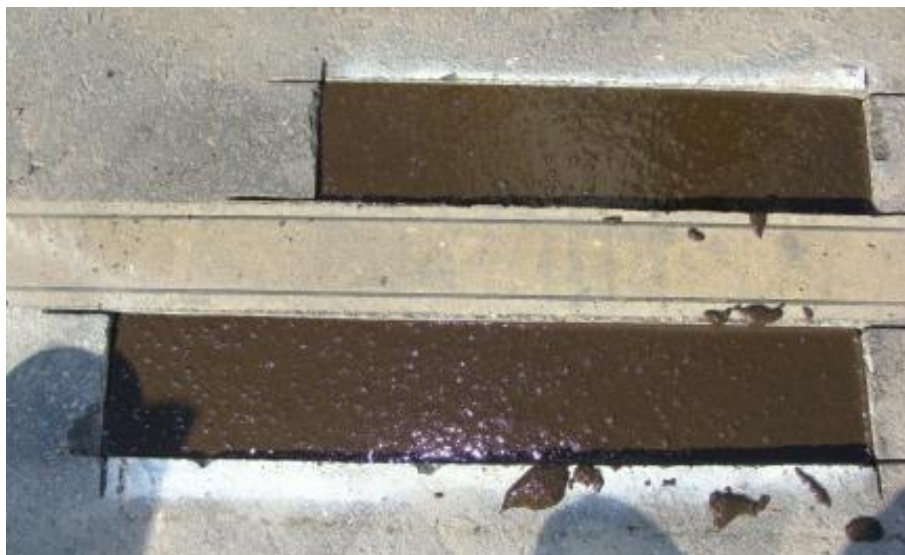
Figura 24 - Auto-adensamento do HAGENHARD GROUT.

O HAGENHARD GROUT possui auto-adensamento, como mostra a Figura 24. Se comparado ao GROUTEK LFR 1 BRANCO, seu auto-adensamento é melhor.

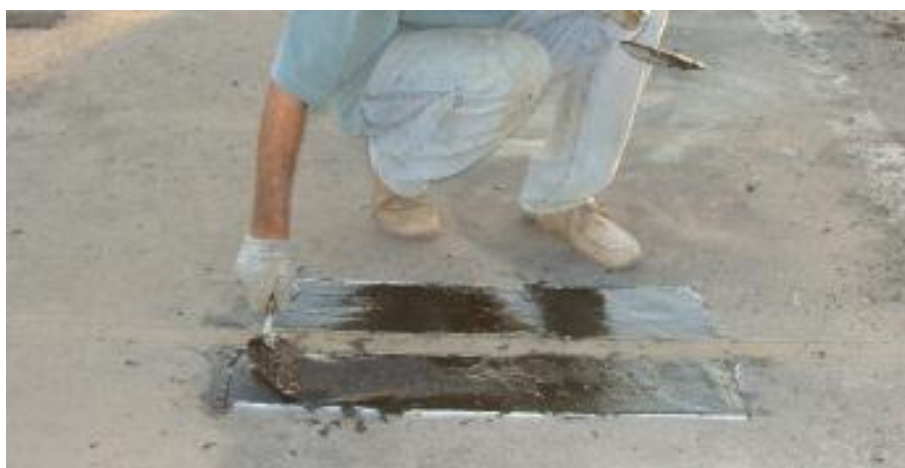
Figura 25 - Acabamento do HAGENHARD GROUT.

Apesar do HAGENHARD GROUT cumprir com a característica de ser auto-adensável, esse auto-adensamento dificultou a execução de preenchimento devido à inclinação do projeto geométrico da pista. O groute acumulou no canto mais baixo da abertura, sendo necessária a utilização de uma pá de pedreiro para puxá-lo e alinhá-lo horizontalmente até o endurecimento, como mostra a Figura 25.

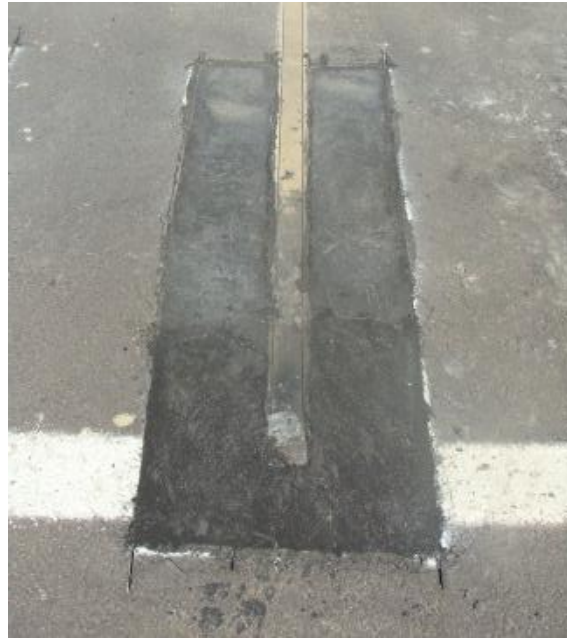
Figura 26 - Restauração com HAGENHARD GROUT.

O aspecto final da abertura de restauração utilizando o HAGENHARD GROUT encontra-se na Figura 26.

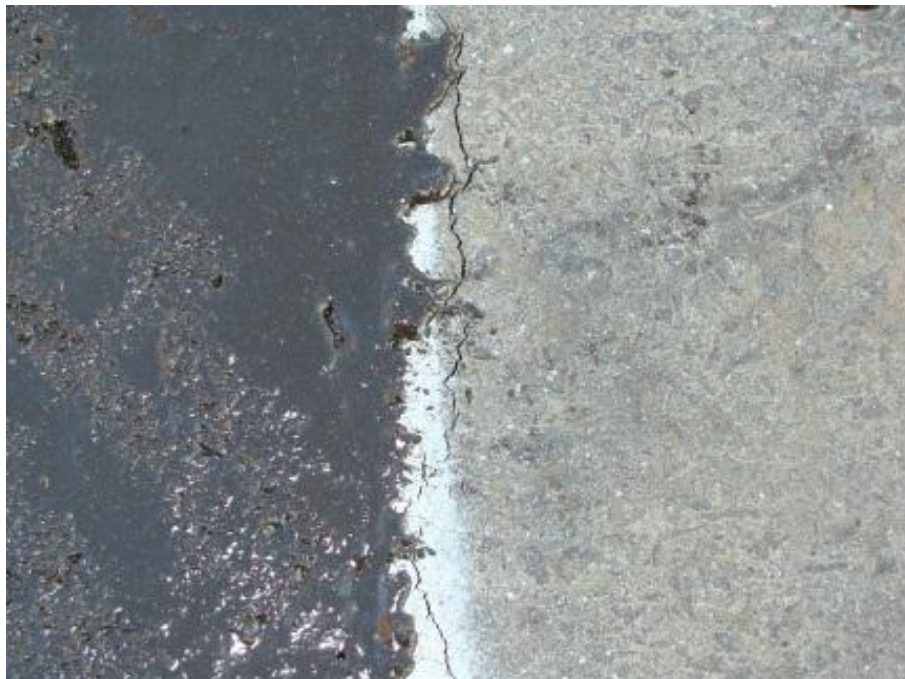
Figura 27 - Efeito da contração-retração do graute.

Um fato inesperado e particular ocorreu nas aberturas preenchidas com o HAGENHARD GROUT. Houve o surgimento de fissuras e trincas no concreto asfáltico ao redor do graute, como mostra a Figura 27. Em menos de 24 horas após a aplicação do graute, o concreto asfáltico fissurou e trincou em algumas partes, mostrando que o coeficiente de dilatação do graute é bem diferente se comparado com o concreto asfáltico.

Esse graute foi escolhido principalmente por possuir retração compensada e baixo risco de fissuração. Após a fissuração ao redor da restauração com o HAGENHARD GROUT, foi necessária a busca por grautes que não tivessem o coeficiente de dilatação tão diferente do concreto asfáltico. O GROUTEK AN possui um maior tempo de aplicação que os demais grautes utilizados anteriormente, fazendo com que melhore a trabalhabilidade.

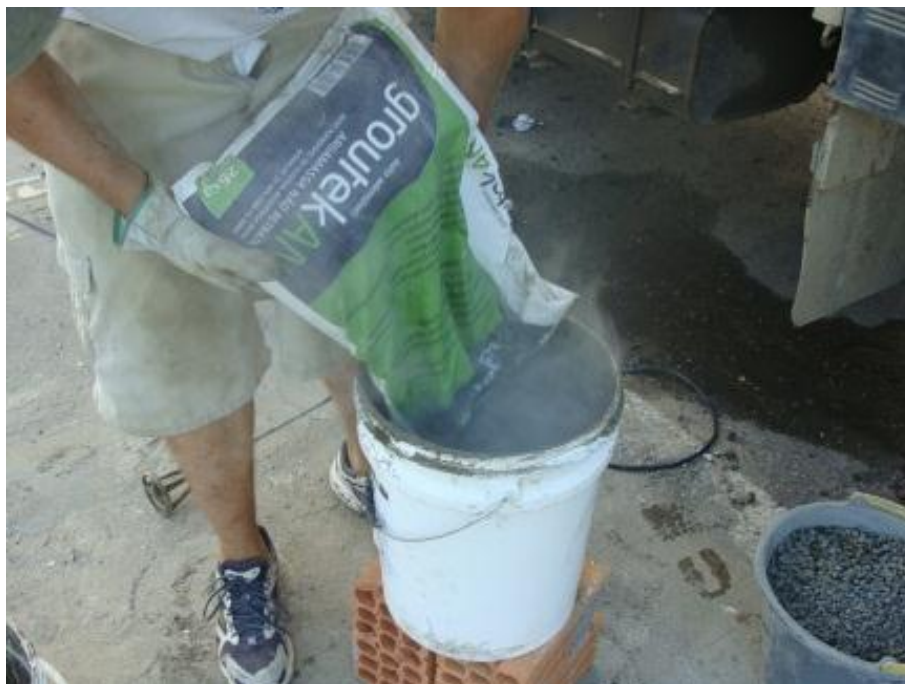
Figura 29 - Mistura do graute AN com água.

Para que atinja a resistência máxima especificada, a quantidade de água total não deve ultrapassar 2,5 a 2,85 litros por saco de 25 kg, dependendo da fluidez desejada (plástica ou fluida). Lembrando que quanto mais água, maior é a fluidez e menor é a resistência. A Figura 29 mostra o preparo do GROUTTEK AN.

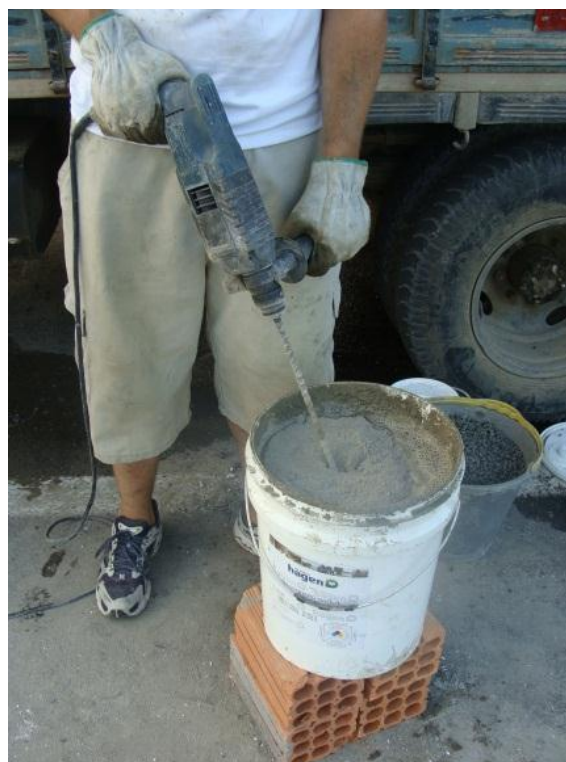
Figura 30 - Mistura do GROUTEK AN.

O graute é misturado por 4 minutos com o auxílio de uma pá misturadora acoplada a uma furadeira, como mostra a Figura 30.

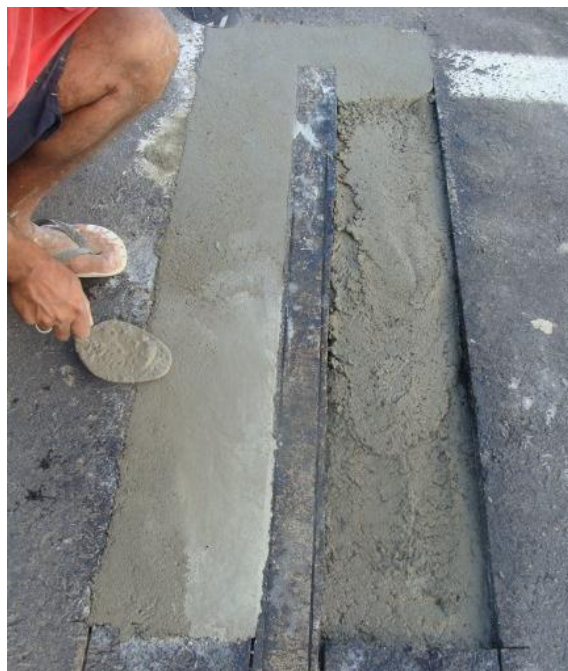
Figura 31 - Aplicação do GROUTER AN na restauração do pavimento.

Após a mistura, o graute é aplicado na abertura ao redor do sensor, como mostra a Figura 31. O GROUTEK AN foi aplicado nas aberturas dos sensores 3Q03, 3Q05, 3Q13, 3Q15, 3Q17, 3Q19, 3Q21, 3Q23, 3Q25 e 3Q27.

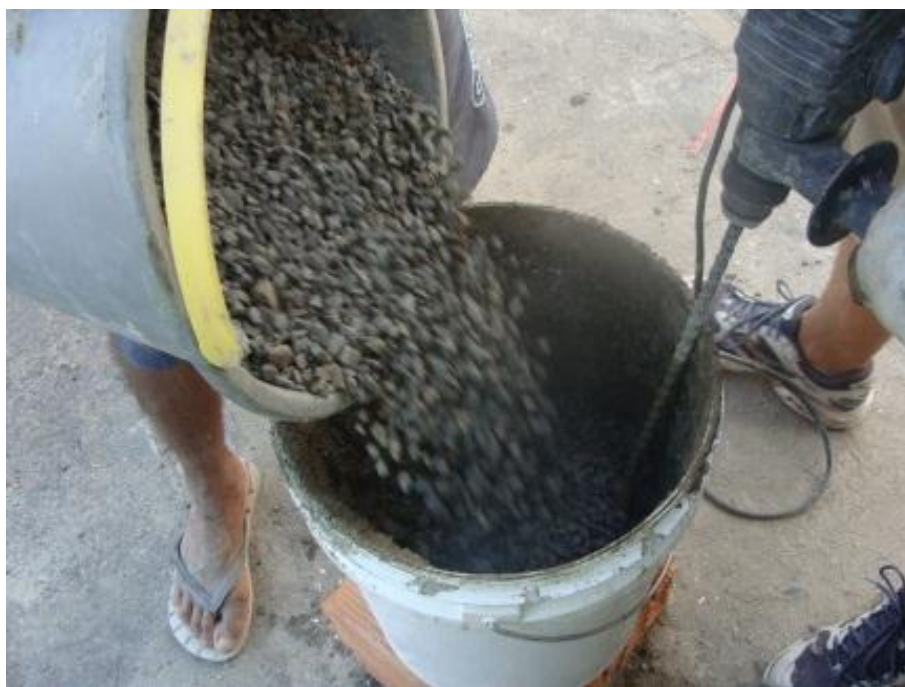
Figura 32 - Adição de 12,5 kg de pedrisco para 25 kg de GROUTER AN.

A usinagem é dificultada quando se adiciona pedrisco ao material de preenchimento. Por esse motivo, todas as misturas que utilizaram pedrisco tiveram o teor de água/cimento aumentada.

Os pedriscos foram adicionados na proporção 1:2, como mostra a Figura 32.

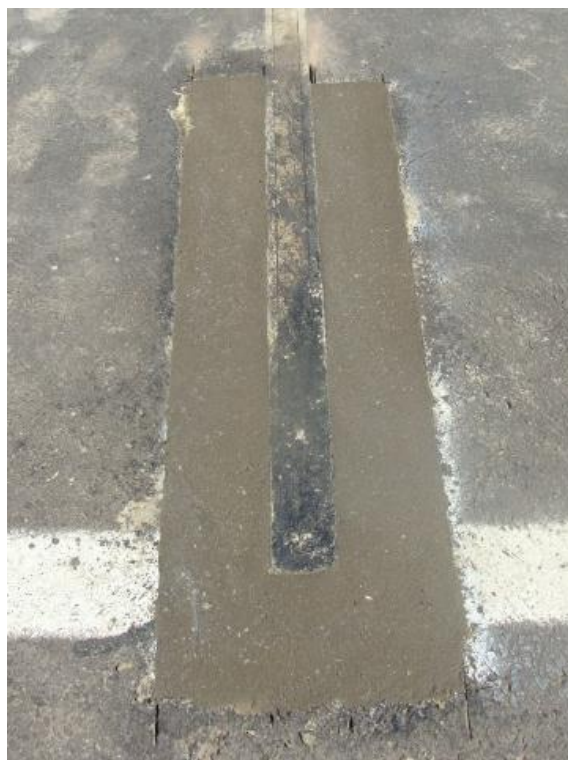
Figura 33 - Restauração com GROUTEK AN.

Após a aplicação do GROUTEK AN e passado o tempo de cura, o aspecto da abertura restaurada é mostrado na Figura 33.

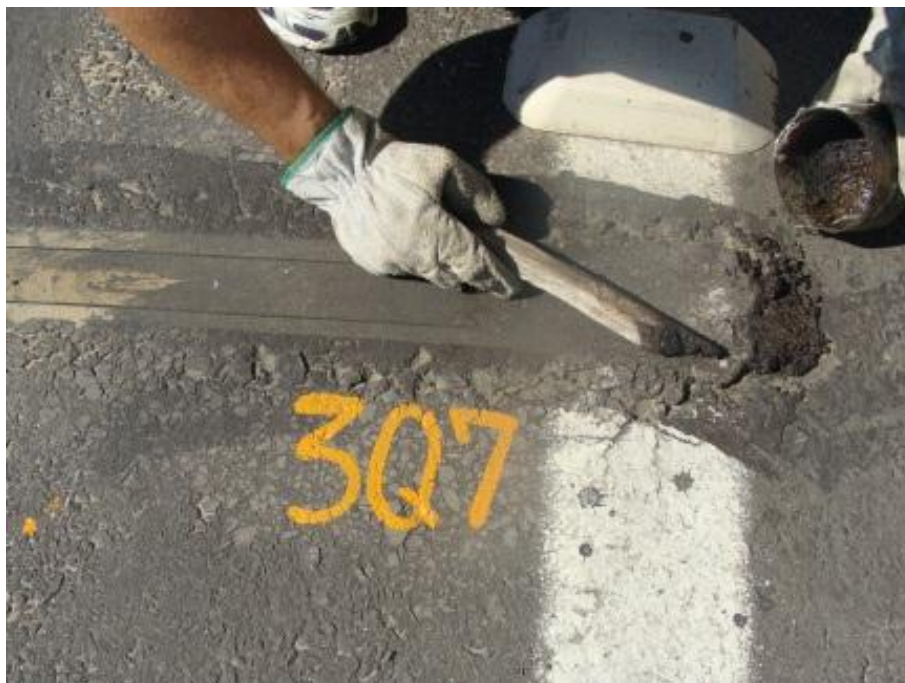
Figura 38 - Preenchimento com CM-30.

Para aberturas maiores, o CM-30 foi misturado com granular fino gerando uma massa para preenchimento, como mostra a Figura 38. Essa massa, ao secar, preencheu e impermeabilizou a abertura que ficou protegida das intempéries. Esse procedimento foi feito nas bordas dos sensores 3Q01, 3Q02, 3Q04, 3Q06, 3Q07, 3Q08, 3Q09, 3Q10, 3Q11, 3Q12, 3Q14, 3Q16, 3Q18, 3Q20, 3Q22, 3Q24, 3Q26, 3Q28, 3Q30 e 3Q32.

Vale ressaltar que essas pequenas restaurações com CM-30 são provisórias e que o ideal seria fazer a restauração como foi feito nas bordas dos sensores quartzo 3Q03, 3Q05, 3Q13, 3Q15, 3Q17, 3Q19, 3Q21, 3Q23, 3Q25, 3Q27, 3Q29 e 3Q31, fazendo cortes retangulares com a serra e preenchimento total com grautes.

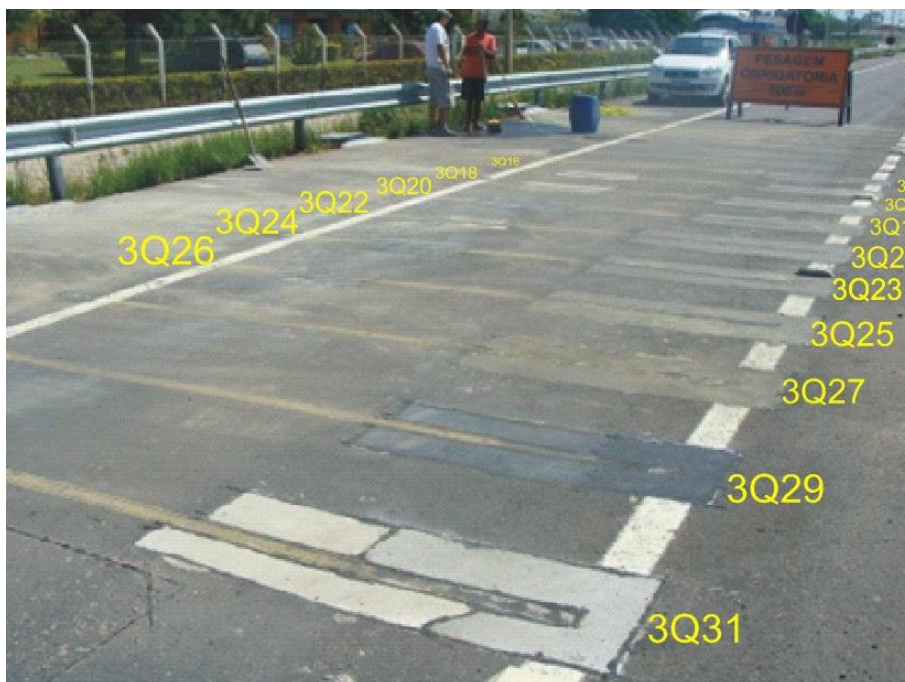
Figura 39 - Pista restaurada com grautes.

A Figura 39 mostra como ficaram as aberturas depois das restaurações finalizadas.

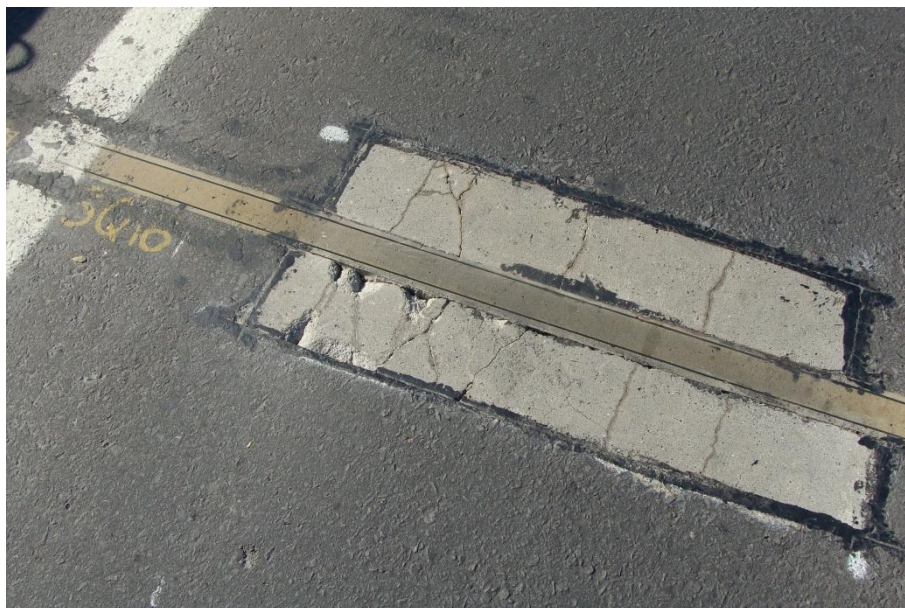
Figura 40 - Aspecto final da abertura 3Q16 após 30 dias de tráfego.

Na Figura 40 mostra o aspecto final da abertura 3Q16 após 30 dias de tráfego. Essa abertura foi restaurada com GROUTEK LFR 1 BRANCO, sem adição de pedriscos e sem armaduras. De todas as restaurações, esse foi o mais danificado. Observa-se uma grande quantidade de trincas e rachaduras ao longo da graute restaurado.

Vale ressaltar que os termos fissuras, trincas e rachaduras referem-se a aberturas de 0,5mm, 1,0mm e 1,5mm respectivamente.

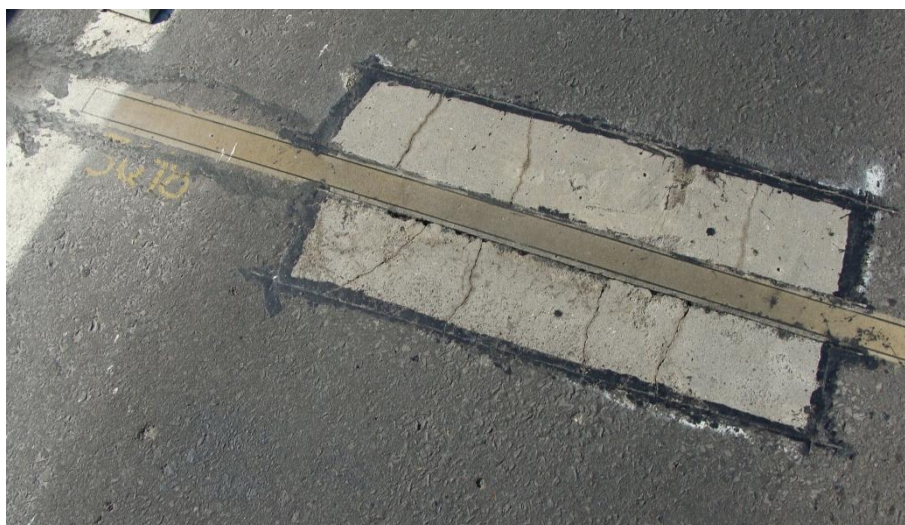
Figura 41 - Aspecto final da abertura 3Q18 após 30 dias de tráfego.

Na Figura 41 mostra o aspecto final da abertura 3Q18 após 30 dias de tráfego. Essa abertura foi restaurada com GROUTEK LFR 1 BRANCO, sem adição de pedriscos e sem armaduras. Também possui fissuras e é possível distinguir sete rachaduras no graute.

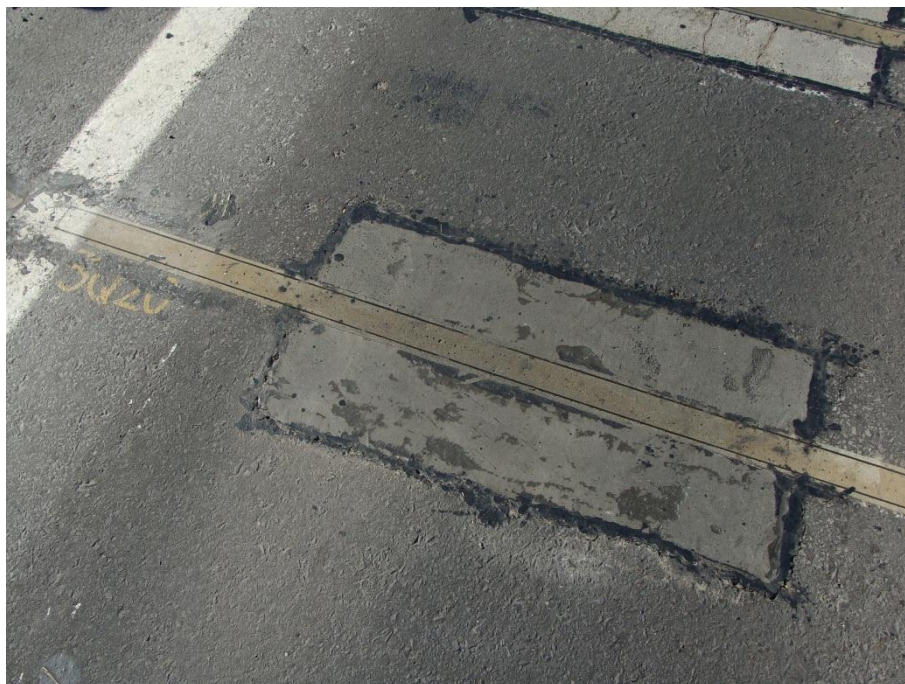
Figura 42 - Aspecto final da abertura 3Q20 após 30 dias de tráfego.

Na Figura 42 mostra o aspecto final da abertura 3Q20 após 30 dias de tráfego. Essa abertura foi restaurada com HAGENHARD GROUT, sem adição de pedriscos e sem armaduras. Não foram encontradas fissuras, trincas e nem rachaduras no graute. Apenas as fissuras no concreto asfáltico geradas após 1 dia de aplicação do graute, descritas no item 3.2.

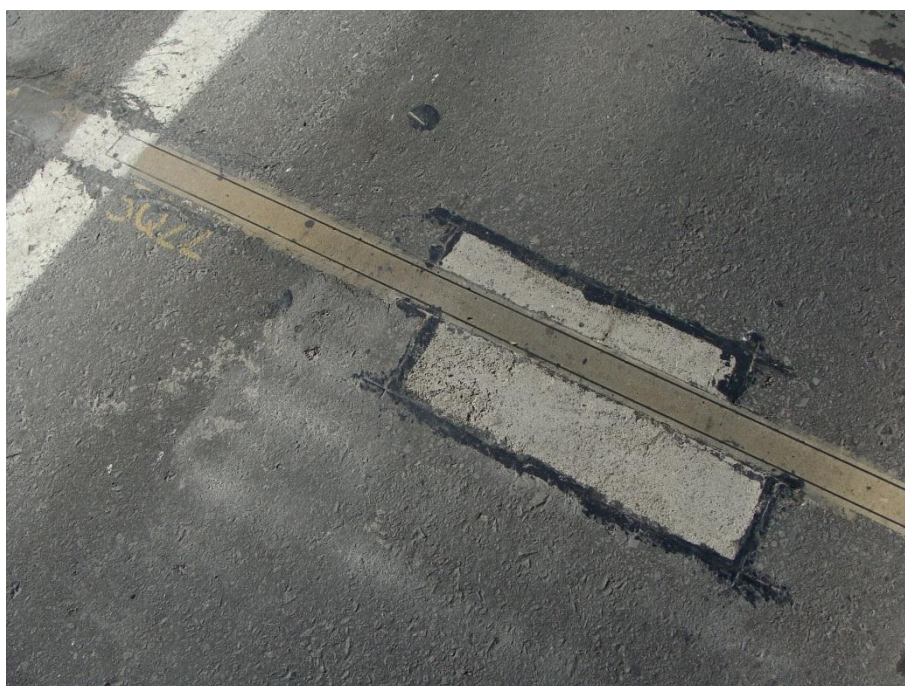
Figura 43 - Aspecto final da abertura 3Q22 após 30 dias de tráfego.

Na Figura 43 mostra o aspecto final da abertura 3Q22 após 30 dias de tráfego. Essa abertura foi restaurada com GROUTEK LFR 1 BRANCO, sem adição de pedriscos e sem armaduras. Nessa abertura foram constatadas poucas rachaduras. Acredita-se que esse fato é devido ao tamanho da abertura que foi a menor a ser restauradas.

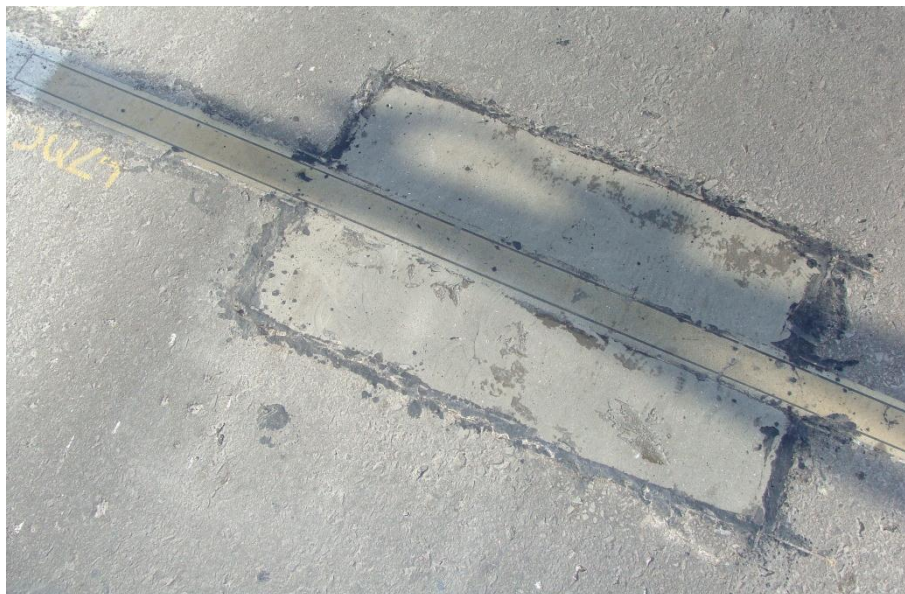
Figura 44 - Aspecto final da abertura 3Q24 após 30 dias de tráfego.

Na Figura 44 mostra o aspecto final da abertura 3Q24 após 30 dias de tráfego. Essa abertura foi restaurada com HAGENHARD GROUT, sem adição de pedriscos e sem armaduras. Não foram constatadas fissuras.

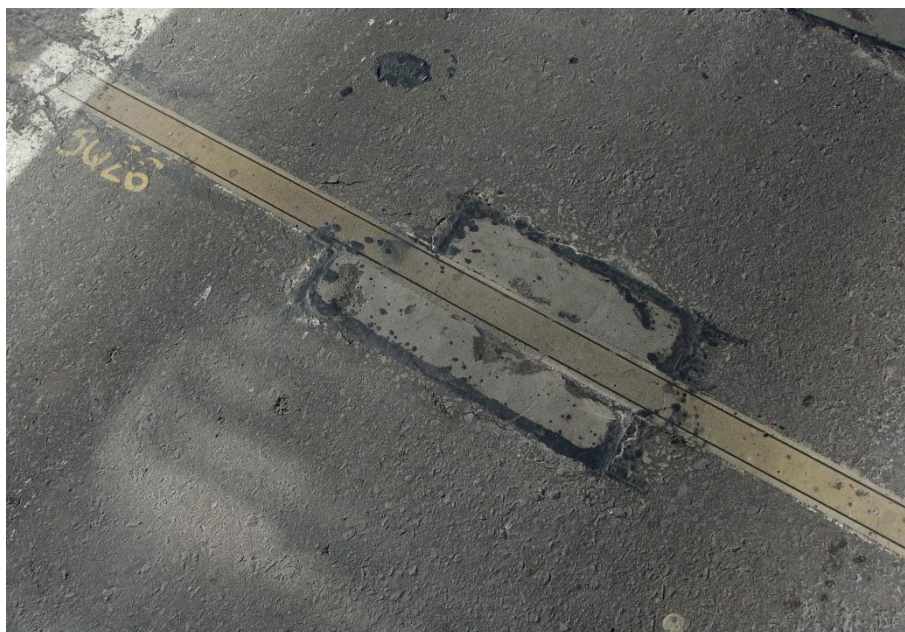
Figura 45 - Aspecto final da abertura 3Q26 após 30 dias de tráfego.

Na Figura 45 mostra o aspecto final da abertura 3Q26 após 30 dias de tráfego. Essa abertura foi restaurada com HAGENHARD GROUT, sem adição de pedriscos e sem armaduras. Não foram constatadas fissuras.

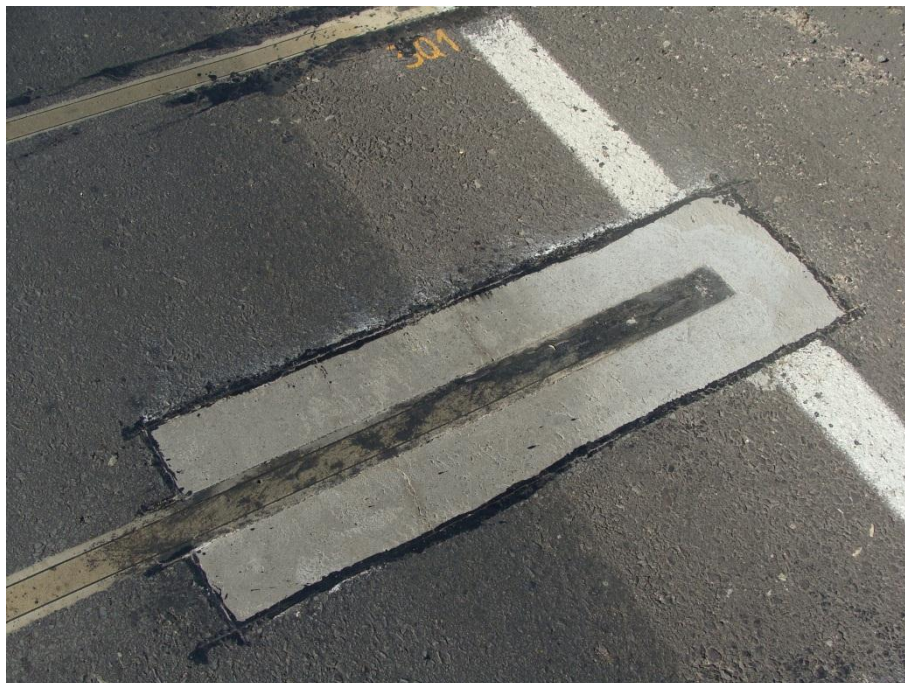
Figura 46 - Aspecto final da abertura 3Q03 após 30 dias de tráfego.

Na Figura 46 mostra o aspecto final da abertura 3Q03 após 30 dias de tráfego. Essa abertura foi restaurada com GROUTEK AN, com adição de pedriscos, mas sem armaduras. Foram constatadas 3 rachaduras.

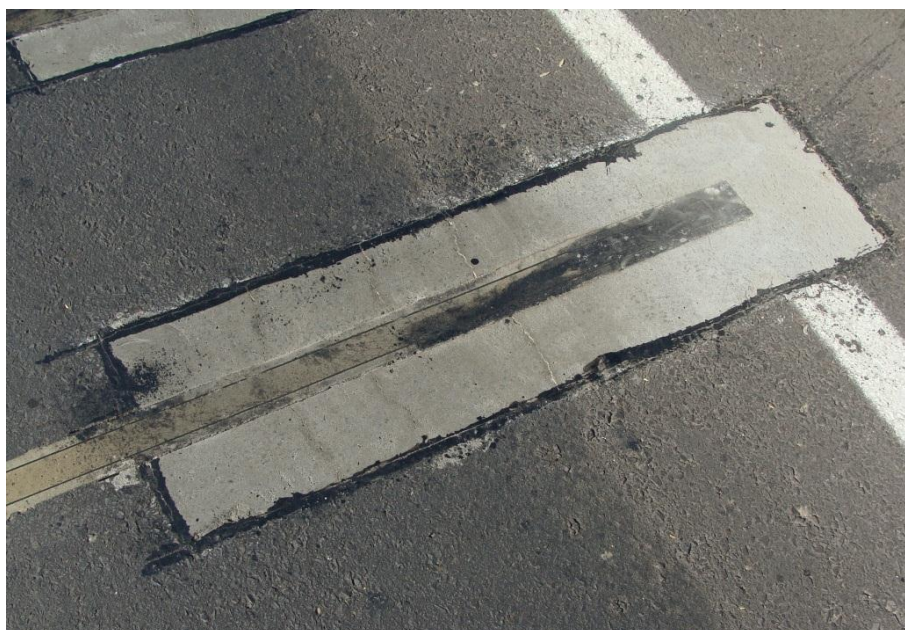
Figura 47 - Aspecto final da abertura 3Q05 após 30 dias de tráfego.

Na Figura 47 mostra o aspecto final da abertura 3Q05 após 30 dias de tráfego. Essa abertura foi restaurada com GROUTEK AN, com adição de pedriscos, mas sem armaduras. Foram constatadas 6 rachaduras.
