**Especificação, operação e avaliação de sistemas de pesagem em movimento em velocidade diretriz da via com a utilização de múltiplos sensores (MS-WIM) e análise do comportamento mecânico de pavimentos**

Relatório Adicional

**Intervenções para Restauração do Pavimento junto aos Sensores de Pesagem em Movimento**

Maio de 2012

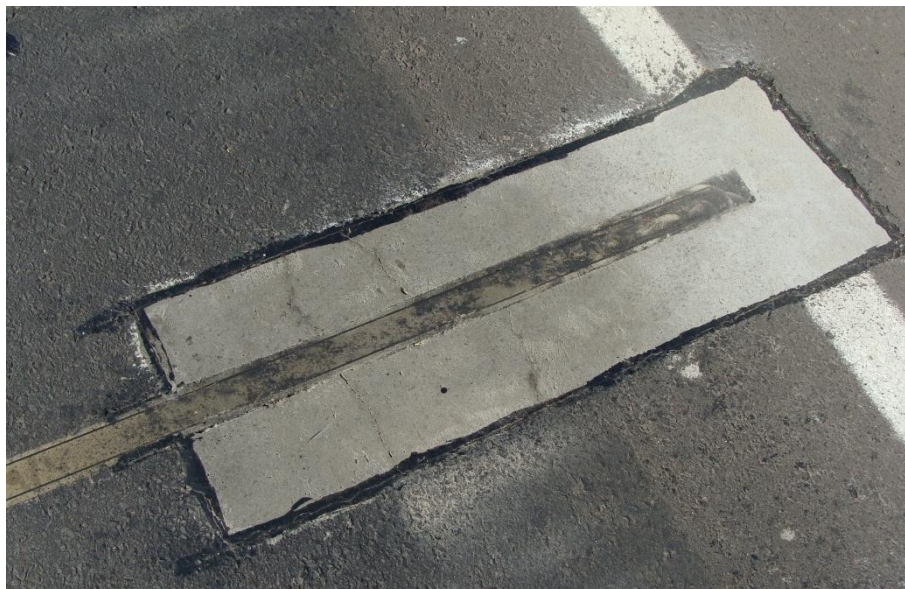
Figura 48 - Aspecto final da abertura 3Q13 após 30 dias de tráfego.

Na Figura 48 mostra o aspecto final da abertura 3Q13 após 30 dias de tráfego. Essa abertura foi restaurada com GROUTEK AN, com adição de pedriscos, mas sem armaduras. Foram constatadas 3 rachaduras e algumas trincas.

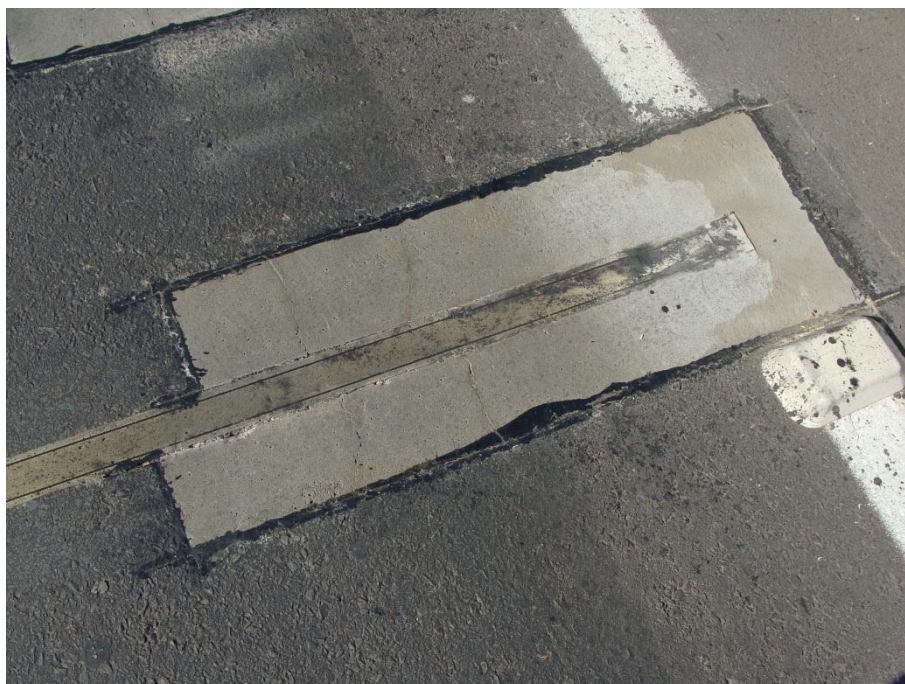
Figura 49 - Aspecto final da abertura 3Q15 após 30 dias de tráfego.

Na Figura 49 o aspecto final da abertura 3Q15 após 30 dias de tráfego. Essa abertura foi restaurada com GROUTEK AN, com adição de pedriscos, mas sem armaduras. Foram constatadas 3 rachaduras.

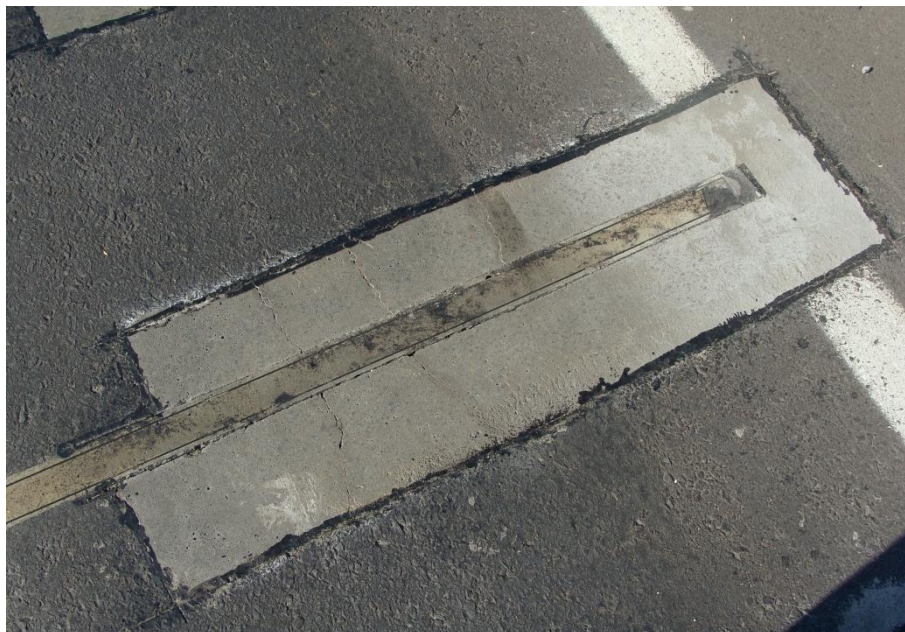
Figura 50 - Aspecto final da abertura 3Q17 após 30 dias de tráfego.

Na Figura 50 mostra o aspecto final da abertura 3Q17 após 30 dias de tráfego. Essa abertura foi restaurada com GROUTEK AN, com adição de pedriscos, mas sem armaduras. Foram constatadas 5 rachaduras.

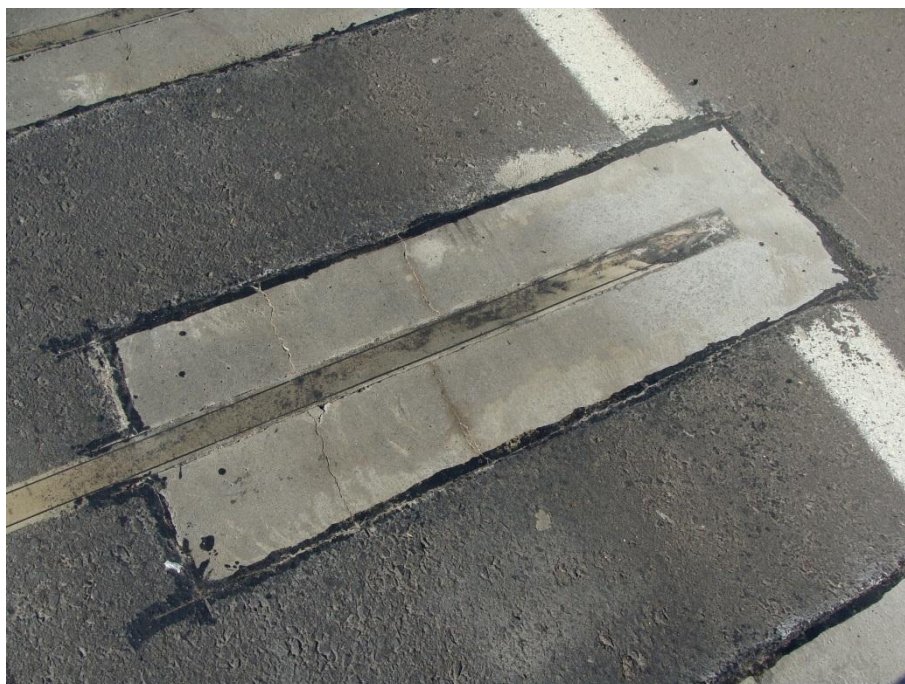
Figura 51 - Aspecto final da abertura 3Q19 após 30 dias de tráfego.

Na Figura 51 mostra o aspecto final da abertura 3Q19 após 30 dias de tráfego. Essa abertura foi restaurada com GROUTEK AN, com adição de pedriscos, mas sem armaduras. Foram constatadas 4 rachaduras.

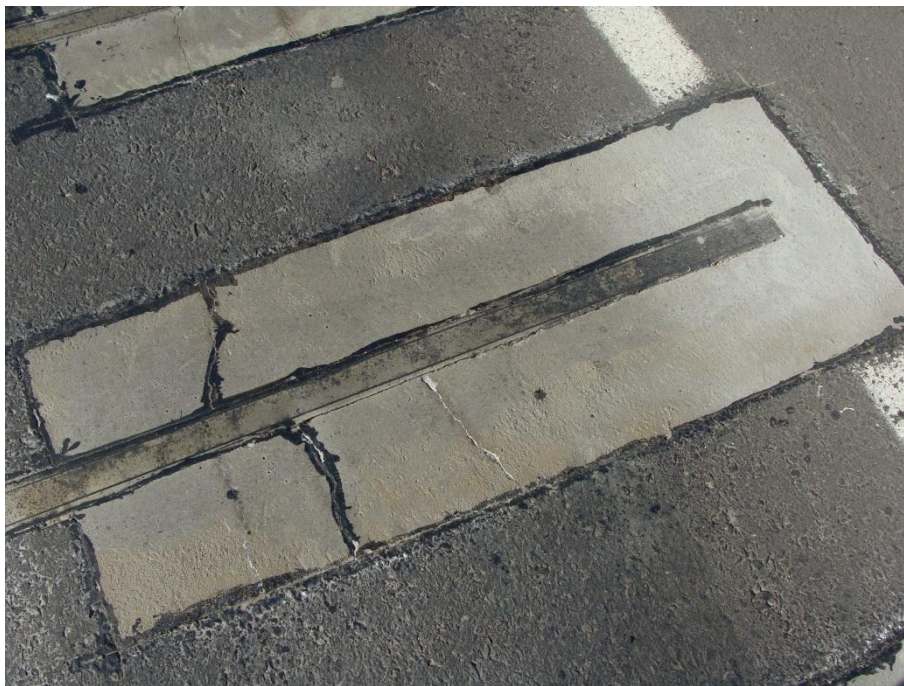
Figura 52 - Aspecto final da abertura 3Q21 após 30 dias de tráfego.

Na Figura 52 mostra o aspecto final da abertura 3Q21 após 30 dias de tráfego. Essa abertura foi restaurada com GROUTEK AN, com adição de pedriscos e com reforço de armadura dupla. Mesmo com esse reforço foram constatadas 4 rachaduras.

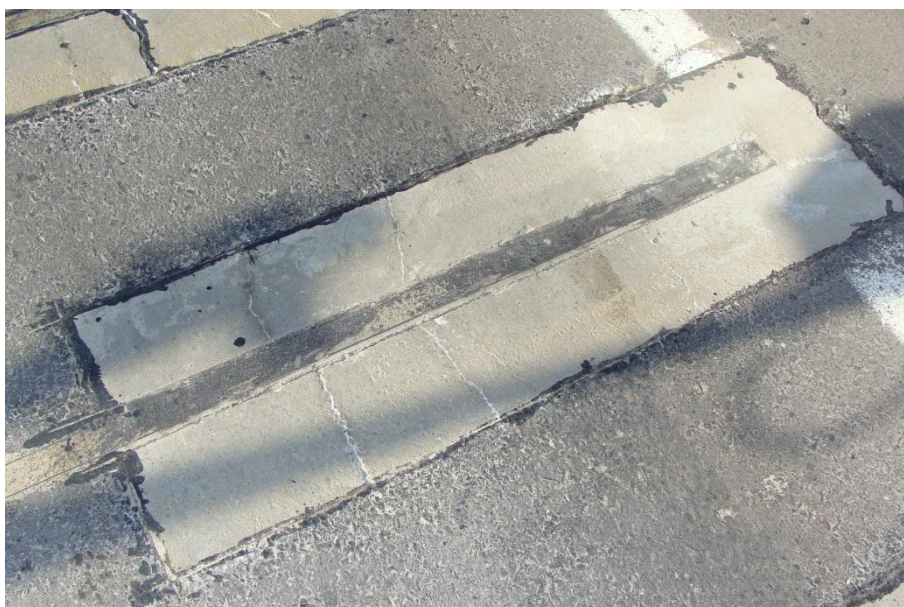
Figura 53 - Aspecto final da abertura 3Q23 após 30 dias de tráfego.

Na Figura 53 mostra o aspecto final da abertura 3Q23 após 30 dias de tráfego. Essa abertura foi restaurada com GROUTEK AN, com adição de pedriscos e com reforço de armadura dupla. Foram constatadas 5 rachaduras.

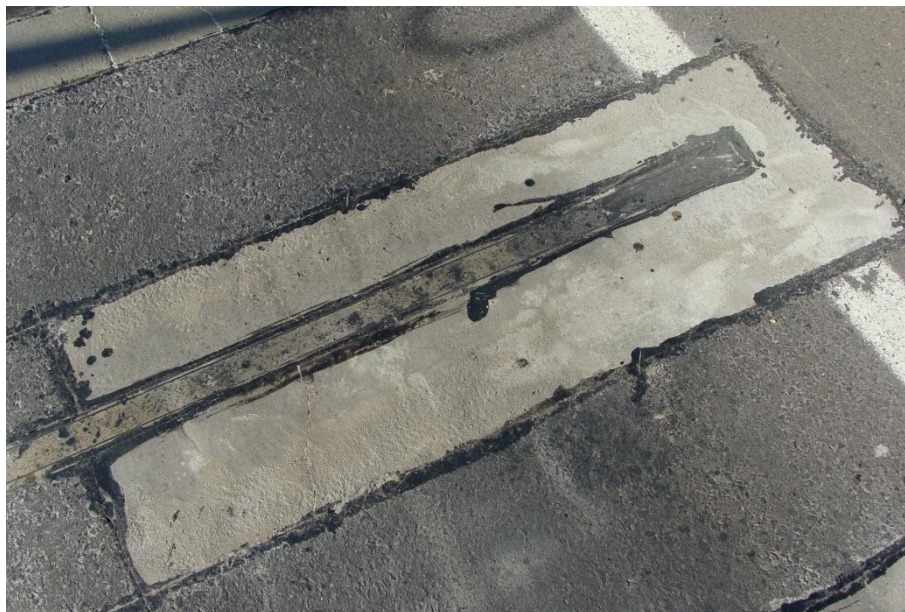
Figura 54 - Aspecto final da abertura 3Q25 após 30 dias de tráfego.

Na Figura 54 mostra o aspecto final da abertura 3Q25 após 30 dias de tráfego. Essa abertura foi restaurada com GROUTEK AN, com adição de pedriscos e com reforço de armadura dupla. Foram constatadas 2 rachaduras.

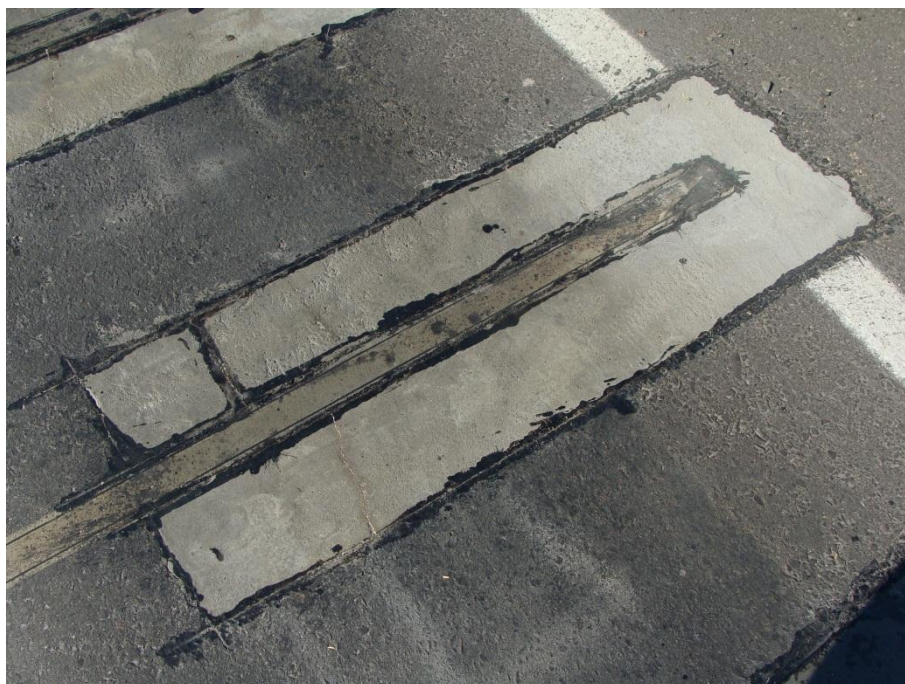
Figura 55 - Aspecto final da abertura 3Q27 após 30 dias de tráfego.

Na Figura 55 mostra o aspecto final da abertura 3Q27 após 30 dias de tráfego. Essa abertura foi restaurada com GROUTEK AN, com adição de pedriscos e com reforço de armadura dupla. Foram constatadas 2 rachaduras.

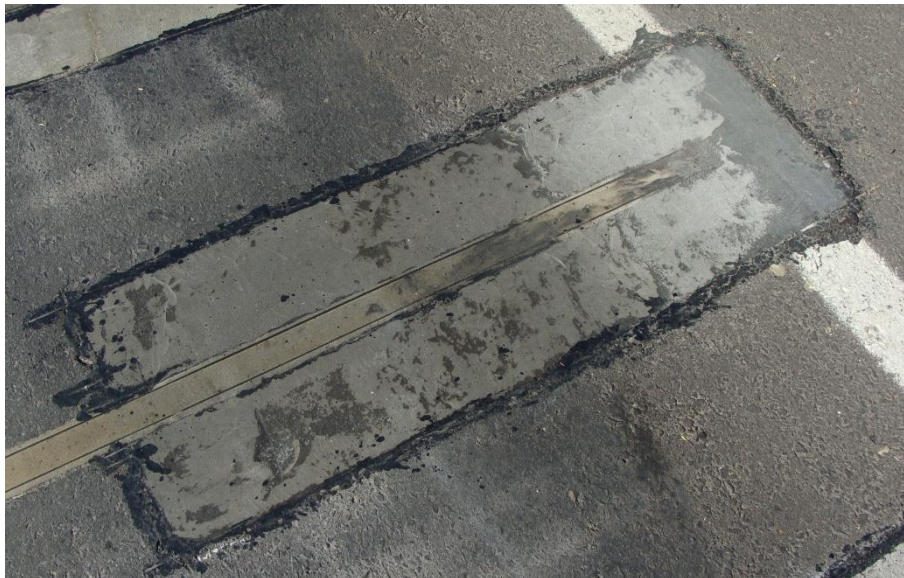
Figura 56 - Aspecto final da abertura 3Q29 após 30 dias de tráfego.

Na Figura 56 mostra o aspecto final da abertura 3Q29 após 30 dias de tráfego. Essa abertura foi restaurada com HAGENHARD GROUT, com adição de pedriscos, mas sem armadura. Como nas demais aberturas que utilizaram esse tipo de graute, não foram constatadas fissuras, trincas e nem aberturas.

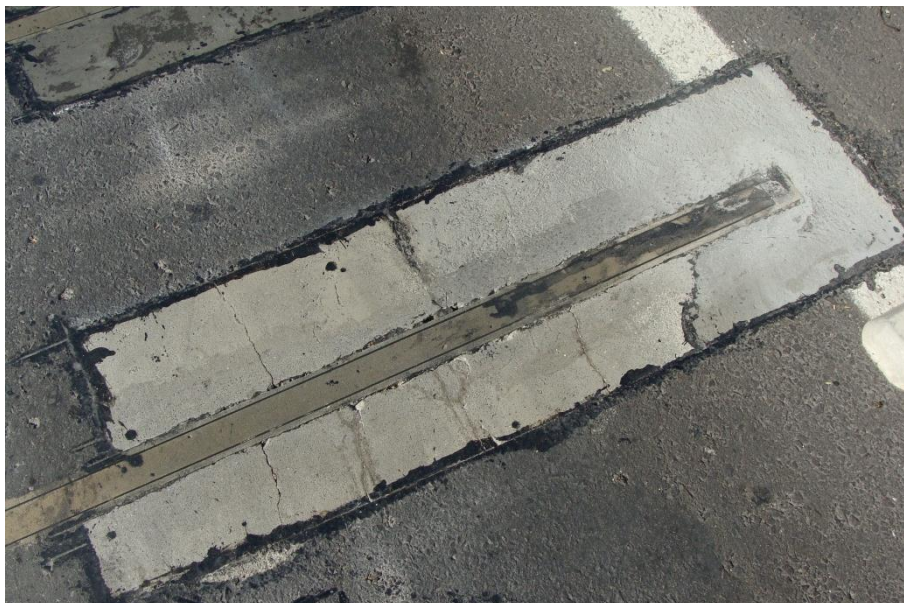
Figura 57 - Aspecto final da abertura 3Q31 após 30 dias de tráfego.

Na Figura 57 mostra o aspecto final da abertura 3Q31 após 30 dias de tráfego. Essa abertura foi restaurada com GROUTEK LFR 1 BRANCO e MUNDGRAUTE, com adição de pedriscos e sem reforço de armadura em ambas. Foram constatadas 5 rachaduras na parte restaurada com o GROUTEK da empresa Hagen do Brasil e apenas algumas fissuras no graute da MUNDGRAUTE.

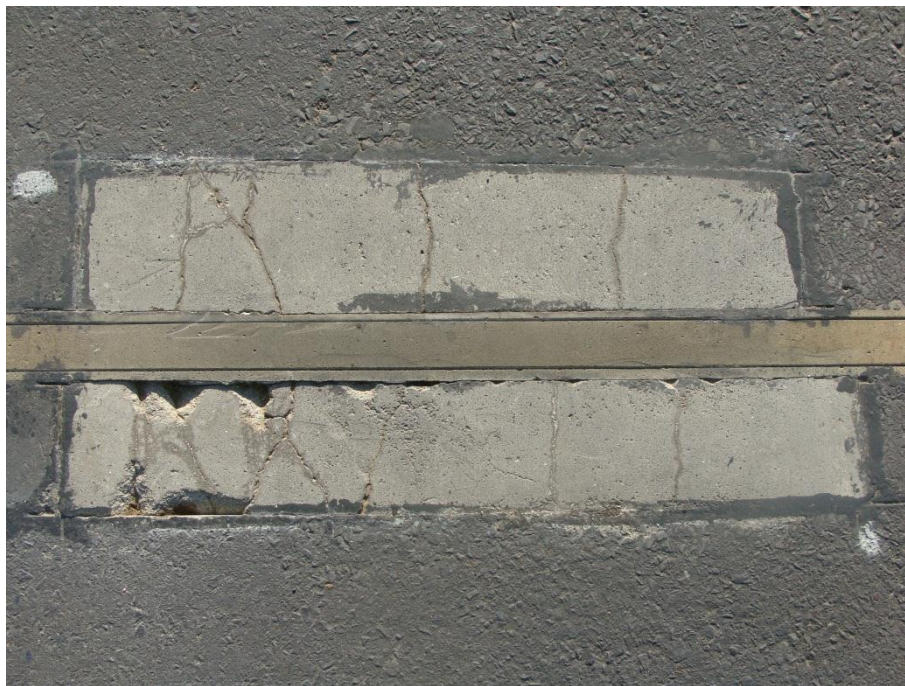
Figura 58 - Sensor 3Q16 danificado.

Os sensores 3Q16 e 3Q18 estavam restaurados com o graute LFR 1 BRANCO e no sensor 3Q23 foi utilizado o GROUTEK AN. Na Figura 58 mostra o dano causado pela passagem de tráfego no sensor 3Q16.

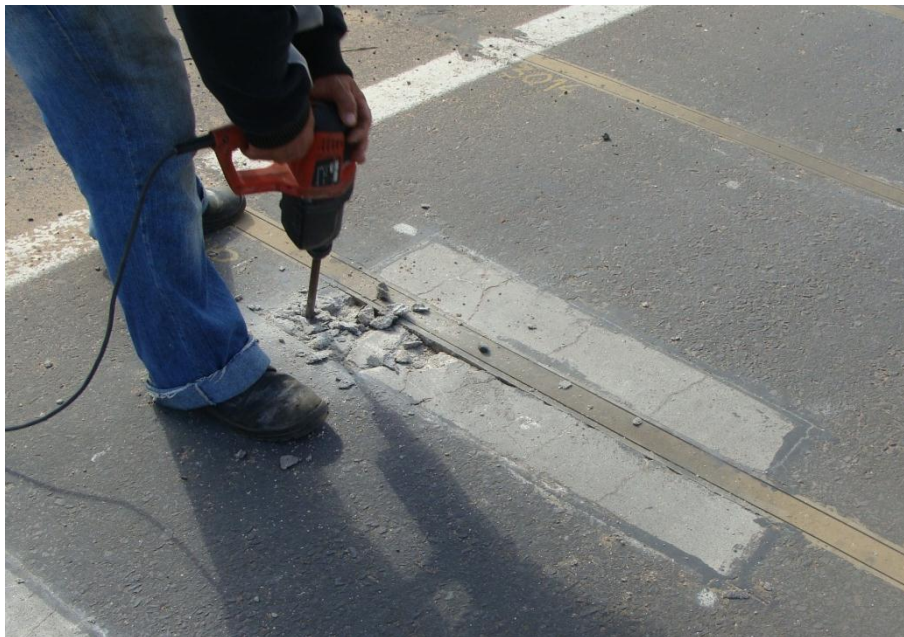
Figura 59 - Retirada do graute danificado.

O graute LFR 1 BRANCO danificado foi retirado com o auxílio do martelo como mostra a Figura 59.

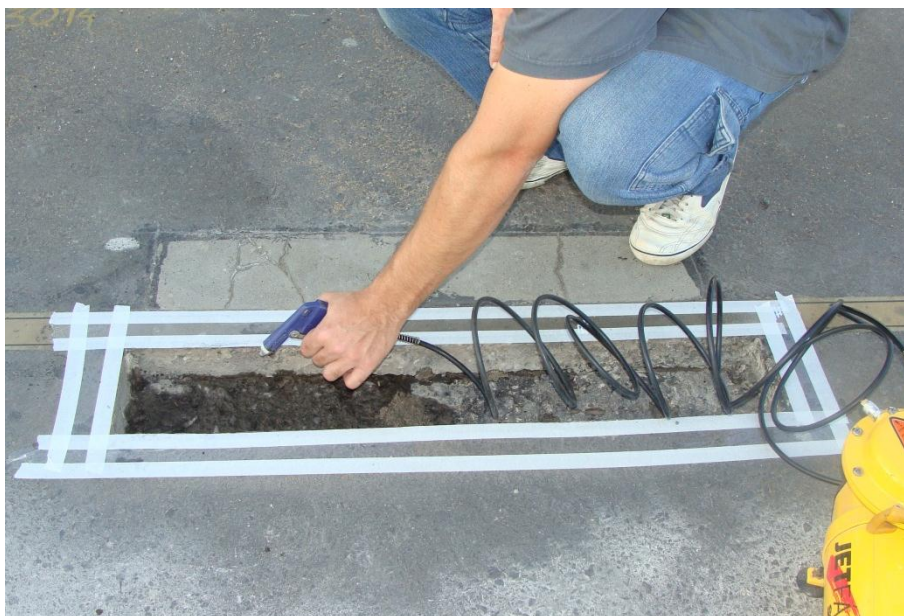
Figura 60 - Limpeza do local da restauração.

O local de restauração foi limpo com vassoura, água, álcool e secado com um compressor de ar, como mostra a Figura 60. Ao redor da abertura foi protegido com fitas adesivas para que a resina não manchasse o concreto asfáltico.

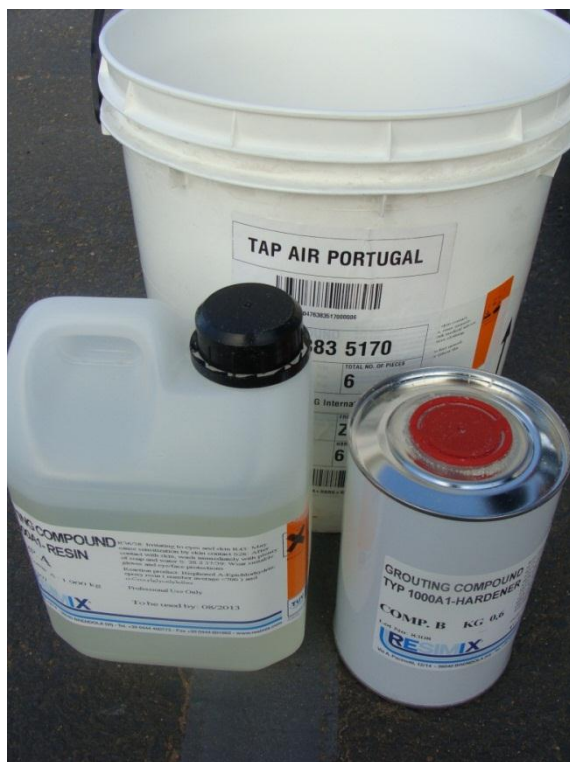
Figura 61 - Resina, endurecedor e finos.

Foi decidido restaurá-los com a própria resina do sensor quartzo da RESIMIX *Grouting TYP1000A1* – *Resin* (composto A), *Hardener* (composto B) e finos, como mostra a Figura 61. A metodologia de mistura e aplicação da resina foi a mesma utilizada durante a instalação do sensor quartzo.

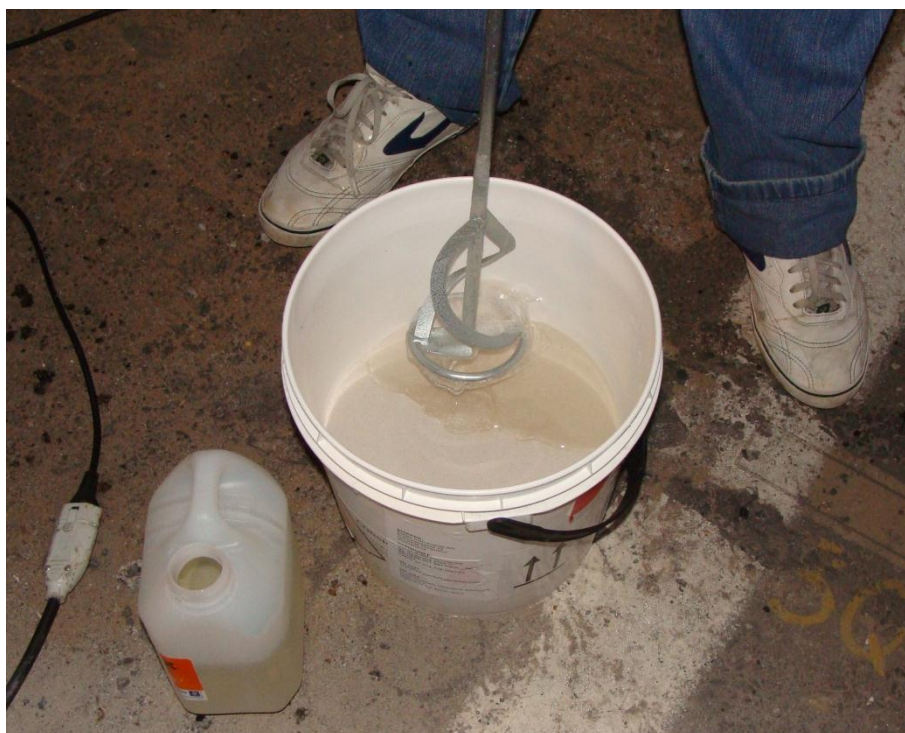
Figura 62 - Mistura da resina TYP1000A1 com finos.

A mistura da resina foi feita com hélice contínua acoplada a uma furadeira, como mostra a Figura 62.

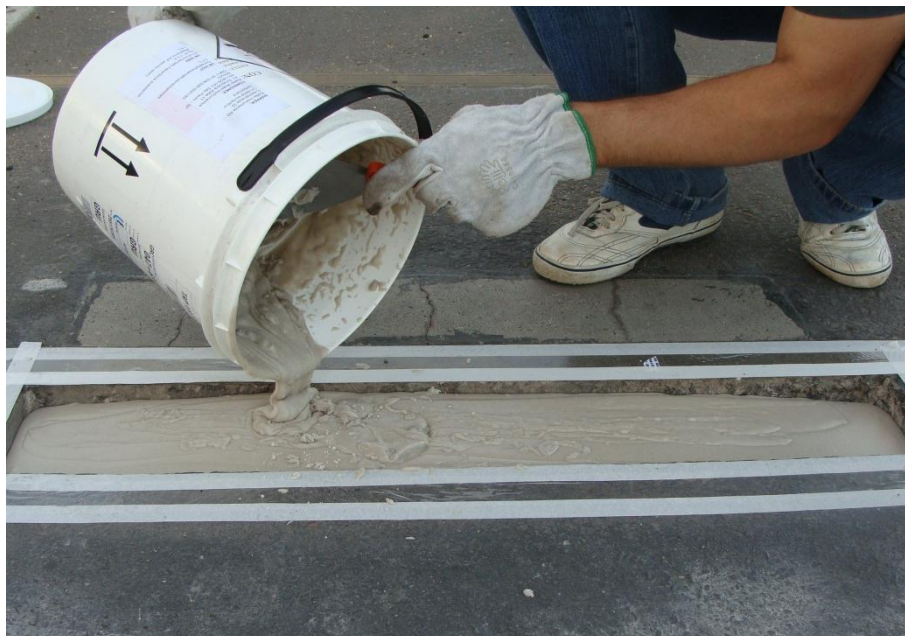
Figura 63 - Aplicação da resina RESIMIX.

A aplicação da resina é mostrada na Figura 63. Verificou-se que a trabalhabilidade dessa resina é melhor do que os outros grates e as demais resinas citadas nesse relatório.

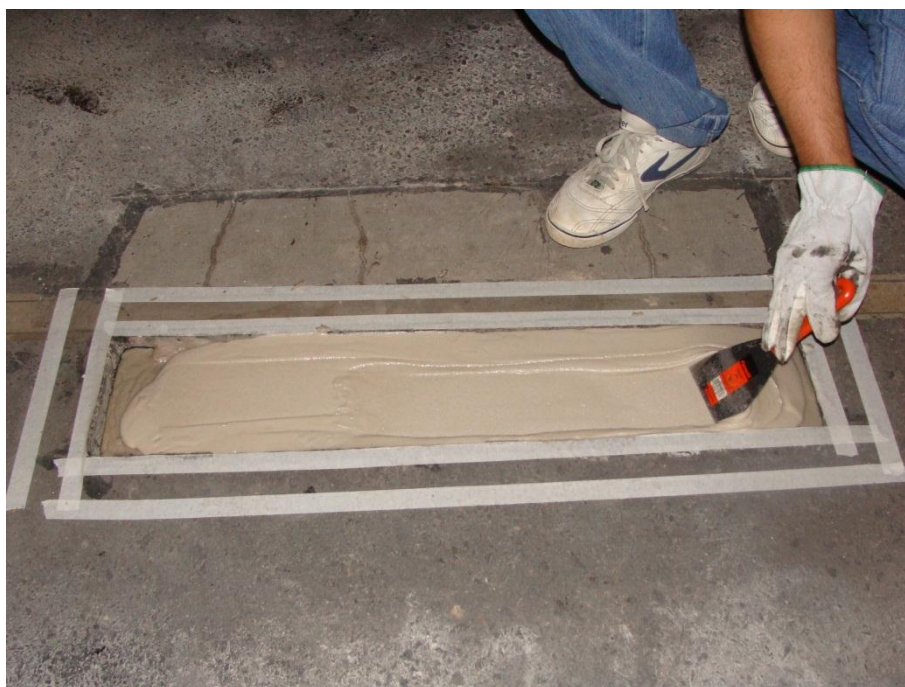
Figura 64 - Espalhamento da resina.

Outra comparação é o tempo de aplicação dessa resina que também é maior que as demais, possibilitando um melhor espalhamento, como mostra a Figura 64.

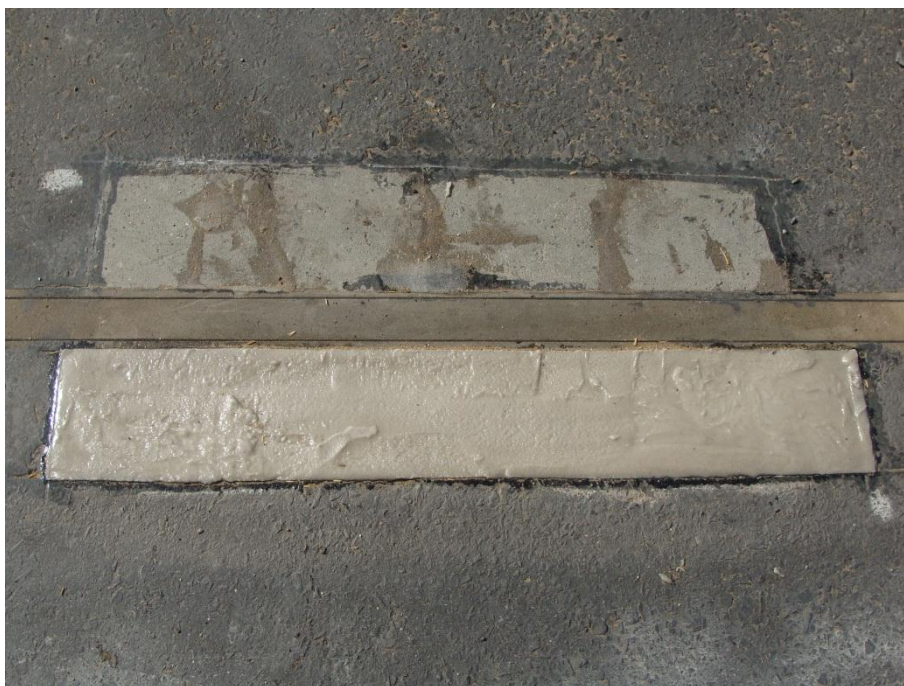
Figura 65 - Aspecto final do sensor 3Q16.

Após a secagem superficial e a retirada das fitas adesivas ao redor dos sensores, o aspecto final da resina é mostrada na Figura 65.

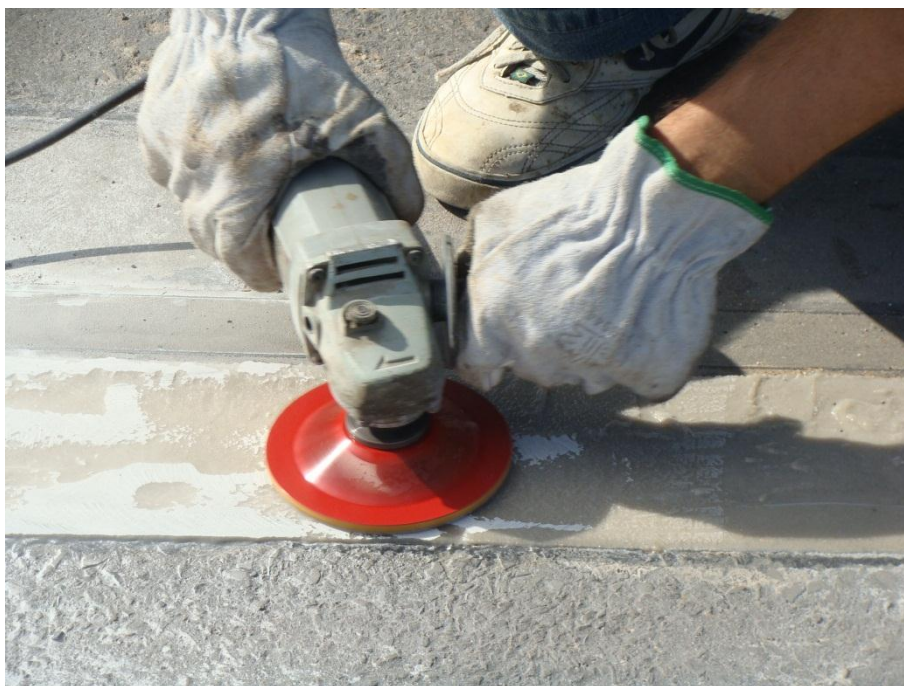
Figura 66 - Lixamento da restauração.

Para a diminuição do atrito com o pneu do caminhão, a parte restaurada foi lixada para nivelar o concreto asfáltico com a resina (Figura 66).

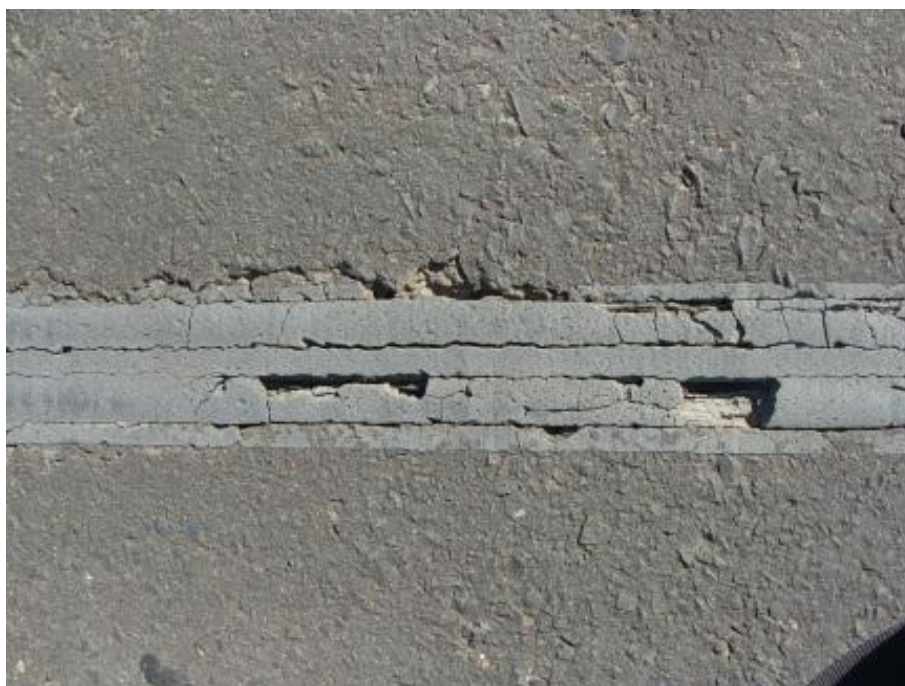
Figura 67 - Graute danificado do sensor cerâmico.

Assim como nos sensores quartzo, também houve danos ao redor dos sensores cerâmicos, porém com gravidade menor. Em alguns sensores foram necessárias trocas dos grautes que estavam desprendendo-se e deixando os sensores à mostra. Na Figura 67 mostra os detalhes dos danos ao redor dos sensores cerâmicos.

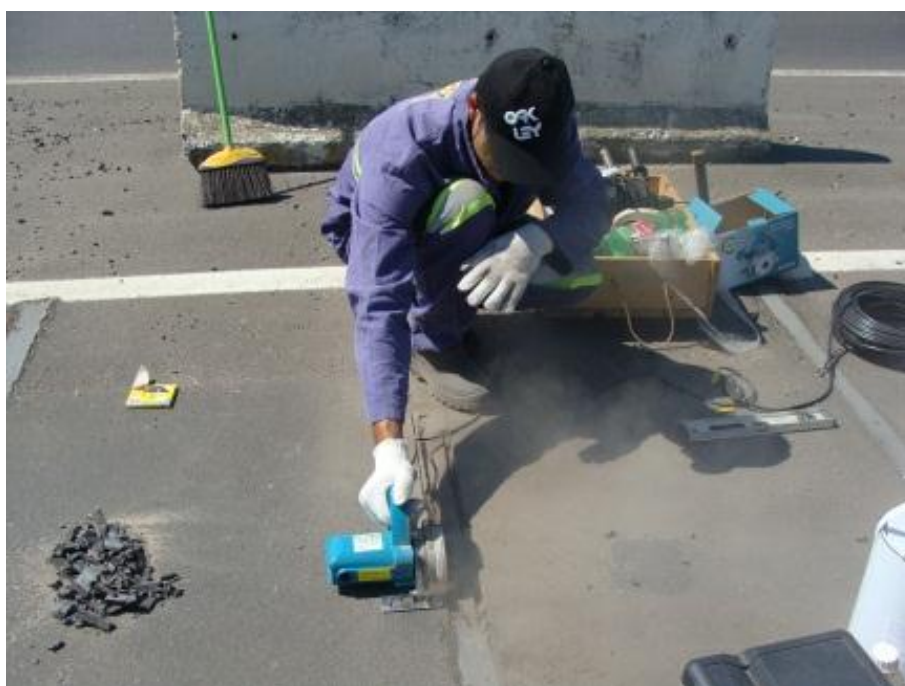
Figura 69 - Corte ao redor dos sensores cerâmicos.

A restauração iniciou-se com pequenos cortes ao redor dos sensores que tiveram o graute danificado pela passagem de tráfego, como mostra a Figura 69.

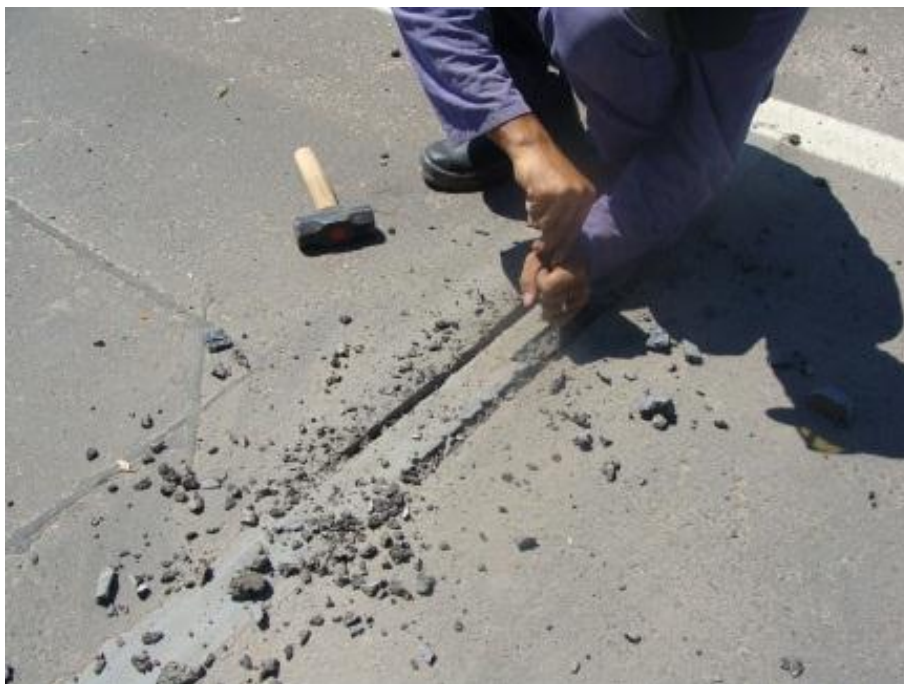
Figura 70 - Retirada dos grautes danificados.

Depois de realizado os cortes, são retirados os grautes danificados com marreta e talhadeira, como mostra Figura 70.

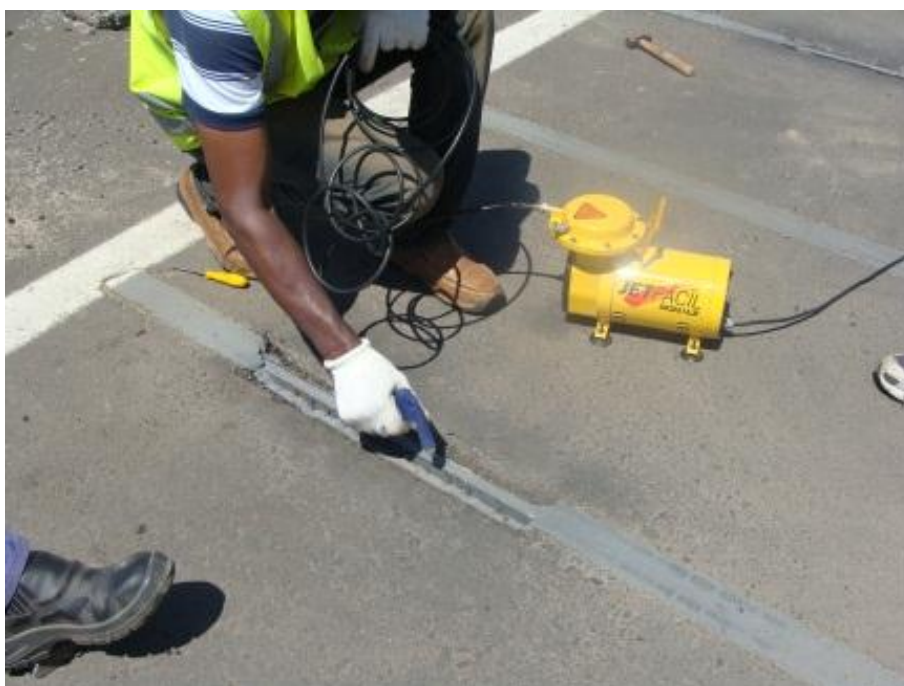
Figura 71 - Limpeza do local de reposição dos grautes.

Foi utilizado um compressor com pistola para realizar a limpeza com jato de ar em todas as aberturas antes da restauração dos grautes, como mostra a Figura 71.

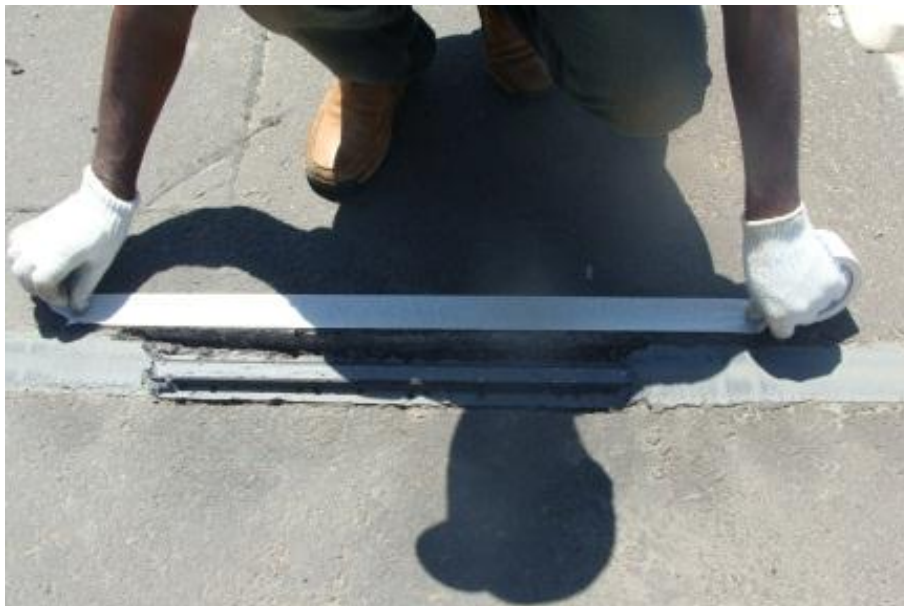
Figura 72 - Proteção contra vazamento.

Para que o graute não escorresse no pavimento e para um melhor acabamento foram utilizadas fitas adesivas ao redor das aberturas no momento da aplicação, como mostra a Figura 72.

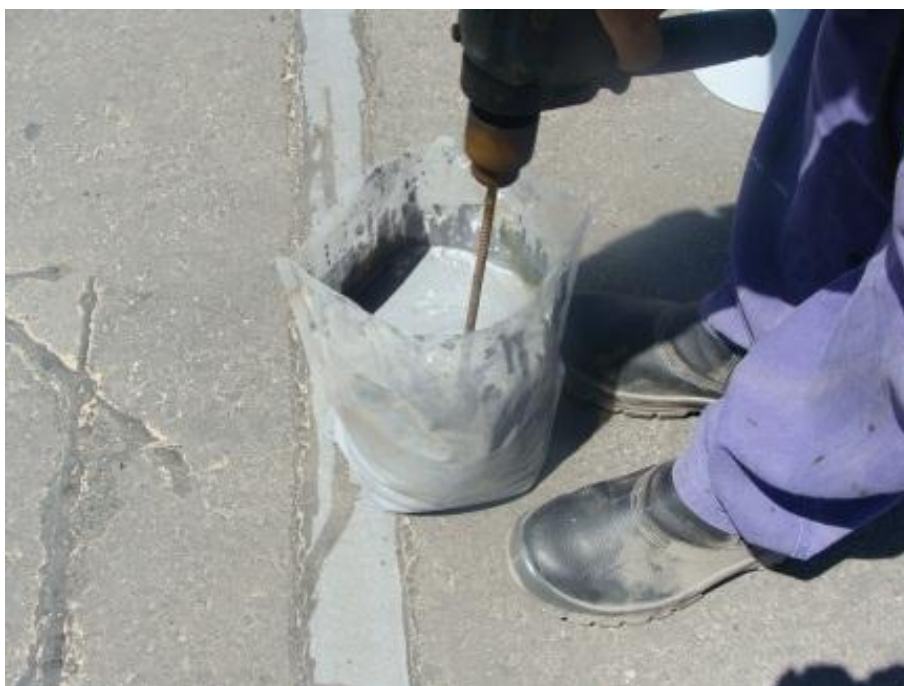
Figura 73 - Mistura do graute PLASTIROC.

A seguir é mostrada a metodologia de mistura para o graute PLASTIROC. O graute foi misturado pelo tempo determinado segundo recomendação do fabricante, como mostra a Figura 73. A mistura foi realizada com uma pá misturadora acoplada a uma furadeira.

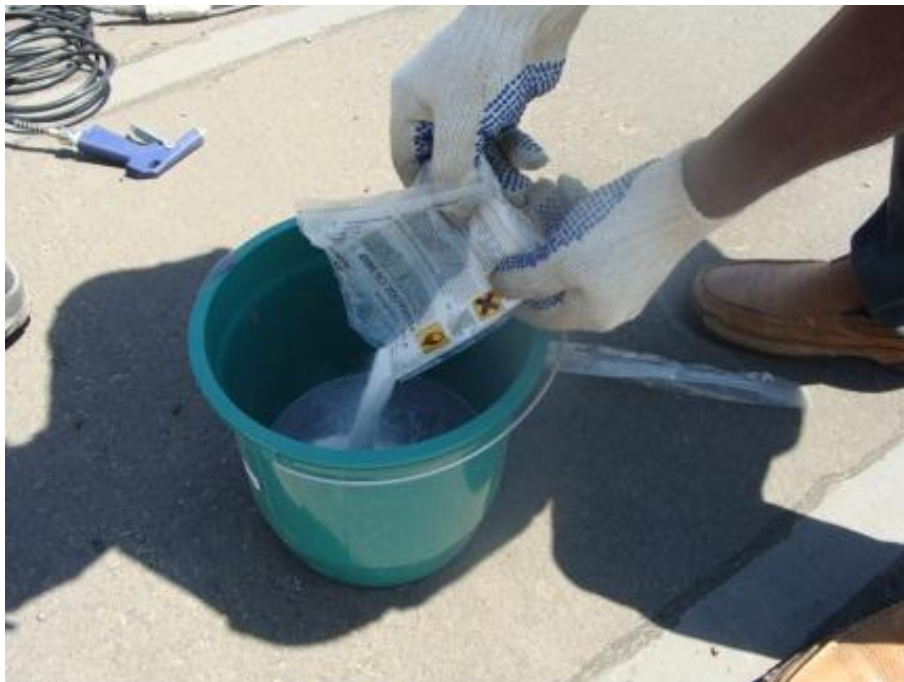
Figura 74 - Adição do catalisador PERKADOX CH-34RP.

Com o graute PLASTIROC foi utilizado o catalisador PERKADOX CH-34RP, como mostra a Figura 74. As informações gerais do catalisador encontram-se no Anexo 4.

Depois da adição do catalisador, a mistura é agitada por mais alguns minutos.

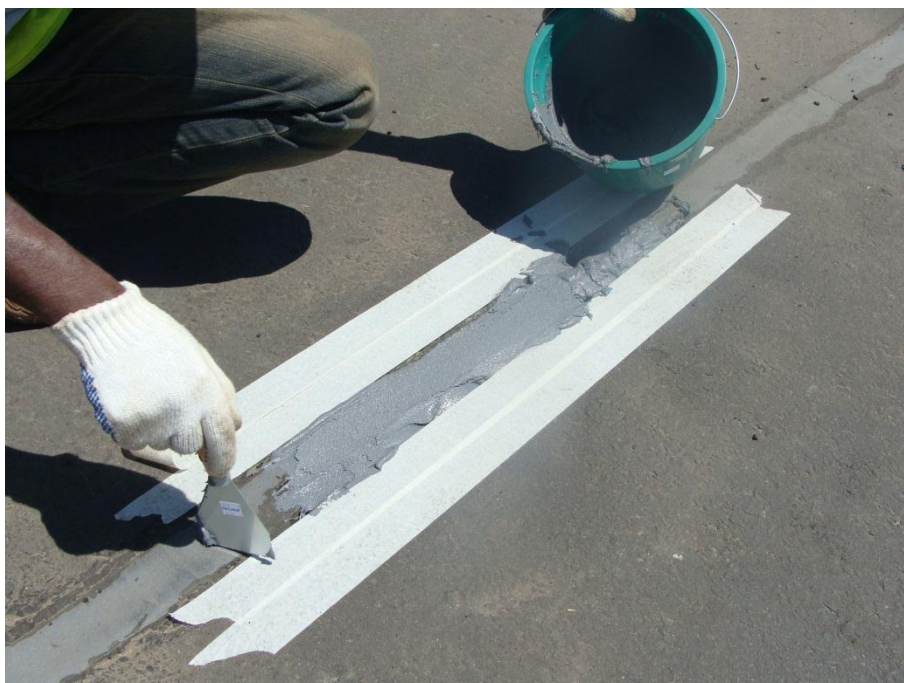
Figura 75 - Aplicação do graute.

O graute possui curto tempo de cura. A Figura 75 mostra o momento da aplicação do graute e o acabamento feito com o auxílio de uma espátula.

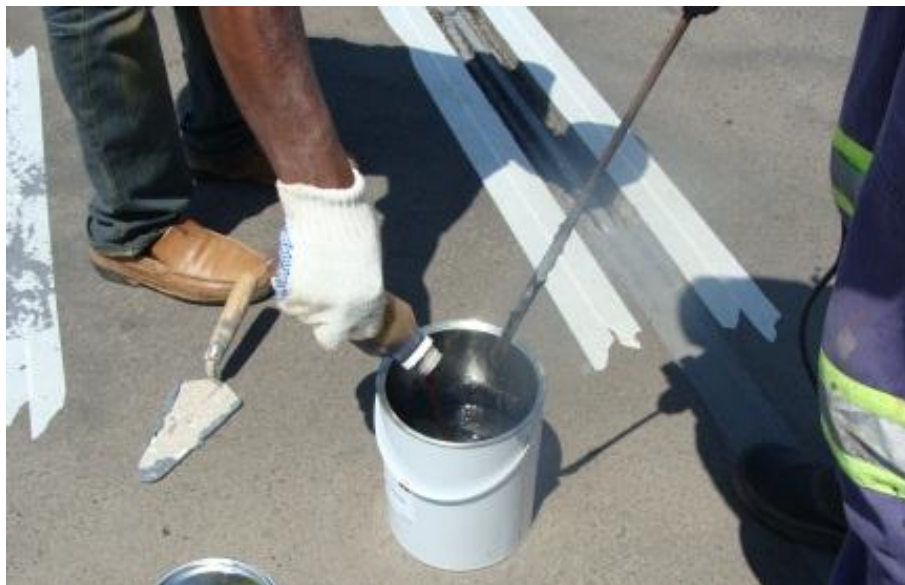
Figura 76 - Mistura do endurecedor com a resina.

O outro tipo de graute utilizado foi o endurecedor POLYURETHANE HARDENER HL-200 e a resina POLYURETHANE RESIN RL-200, como mostra a Figura 76. A mistura também foi realizada com uma pá misturadora acoplada a uma furadeira.

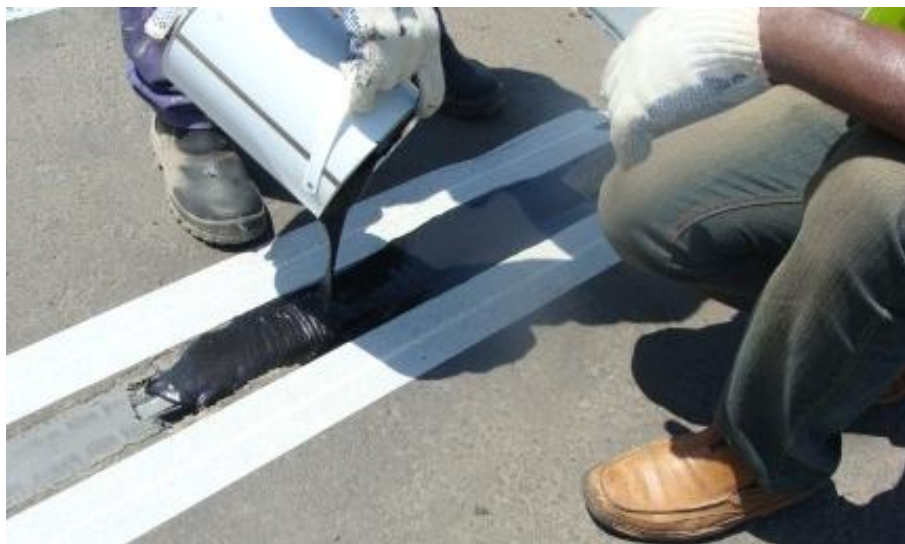
Figura 77 - Aplicação do graute nos sensores cerâmicos.

Logo após o tempo de mistura, foi aplicado o graute nas aberturas dos sensores 7C10 e 7C12, como mostra a Figura 77.

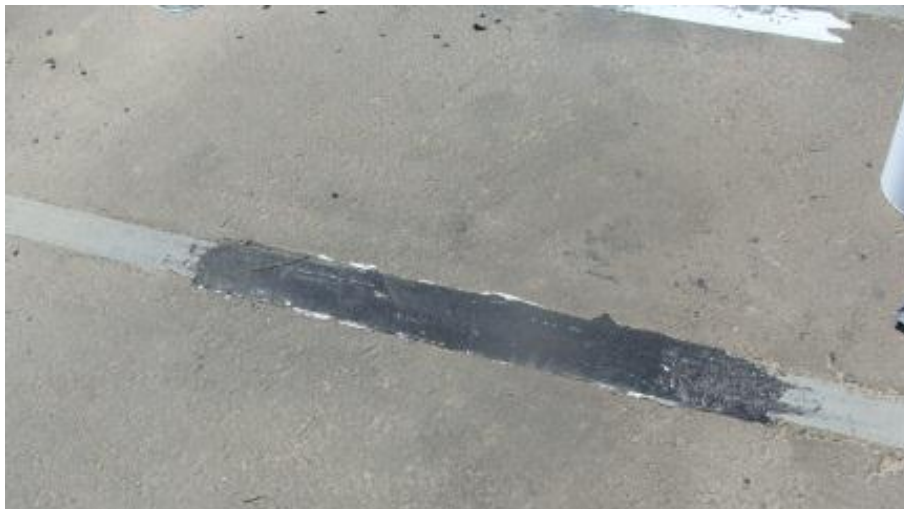
Figura 78 - Aspecto final da restauração dos sensores cerâmicos.

A espátula foi utilizada para fazer o acabamento. Após o tempo de cura são retiradas as fitas adesivas ao redor dos grautes e o aspecto final da restauração dos sensores cerâmicos encontra-se na Figura 78.

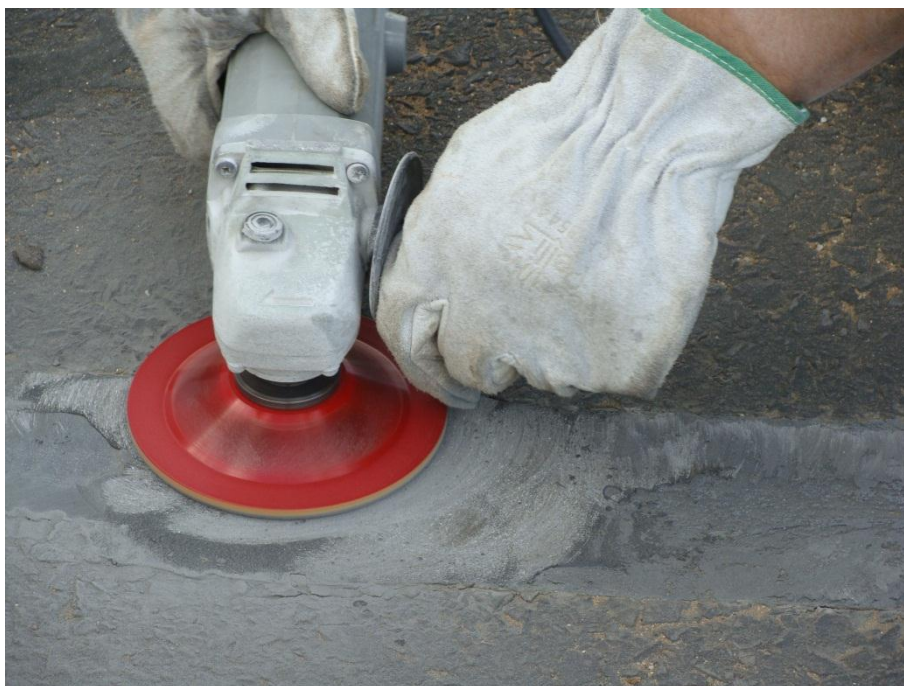
Figura 79 - Lixamento dos sensores cerâmicos.

Para que não haja nenhum tipo de atrito com a passagem do tráfego é necessário que seja feito um acabamento com lixa. Quanto menor a diferença de nível entre o pavimento e a parte restaurada, menor a chance do graute ser arrancado do local de aplicação. O lixamento é mostrado na Figura 79.

Se houver fissuras ao longo do contato entre o graute e o concreto asfáltico, há a possibilidade da infiltração de água e conseqüentemente a diminuição da resistência do pavimento. O ideal seria estancar esse contato com algum tipo de emulsão, como o CM-30.

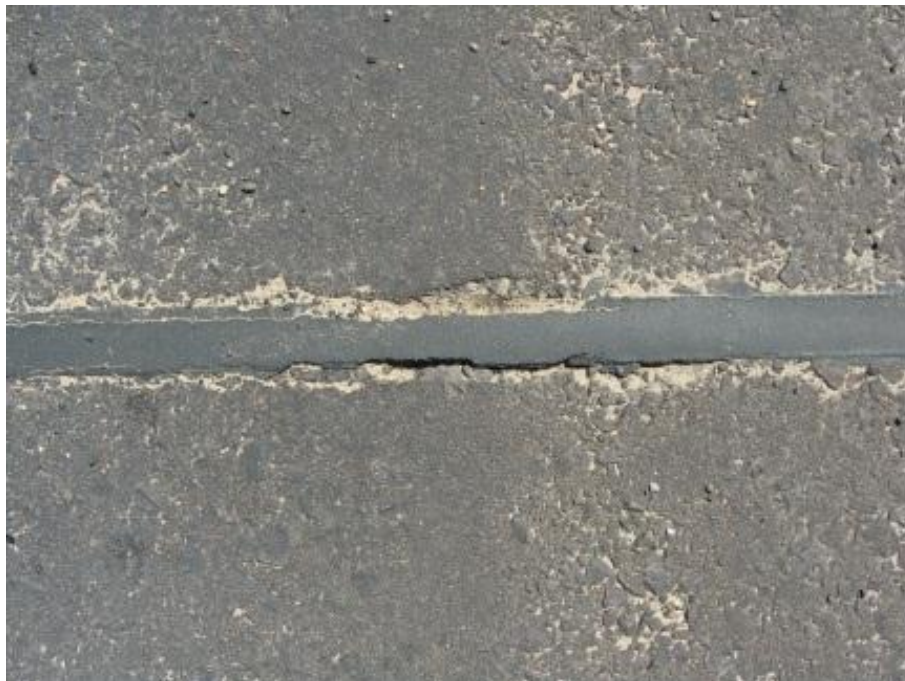
Figura 80 - Deterioração do redor dos sensores polímeros.

Comparados com os sensores quartzo, foram poucos os sensores polímeros que necessitaram de algum tipo de restauração. Dos quatro tipos de sensores instalados na pista experimental, os polímeros foram os que tiveram menor quantidade de danos.

Nas rachaduras foram utilizadas a emulsão CM-30 misturado ao granular fino, como mostra a Figura 81 e nas fissuras foram utilizadas apenas CM-30.

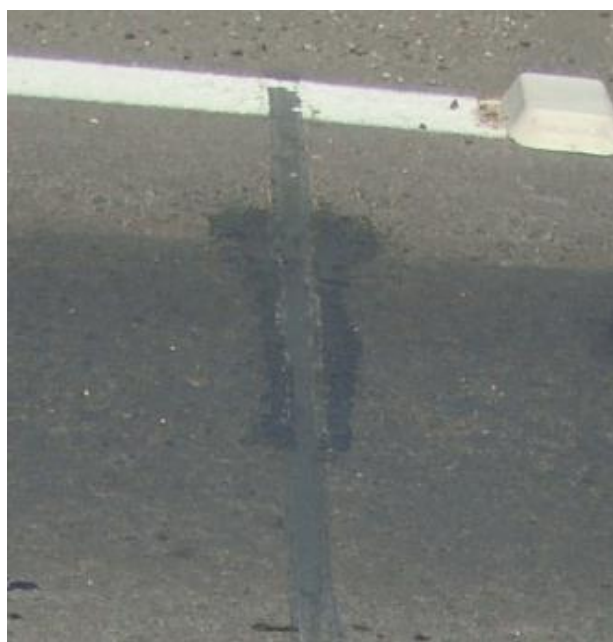
Figura 82 - Aspecto final da restauração do sensor polímero.

Após 30 dias de abertura para o tráfego o aspecto final das restaurações realizadas ao redor dos sensores polímeros encontra-se na Figura 82.

Assim como foram feito nos sensores quartzo e cerâmicos, é necessário o lixamento para evitar danificar os sensores.

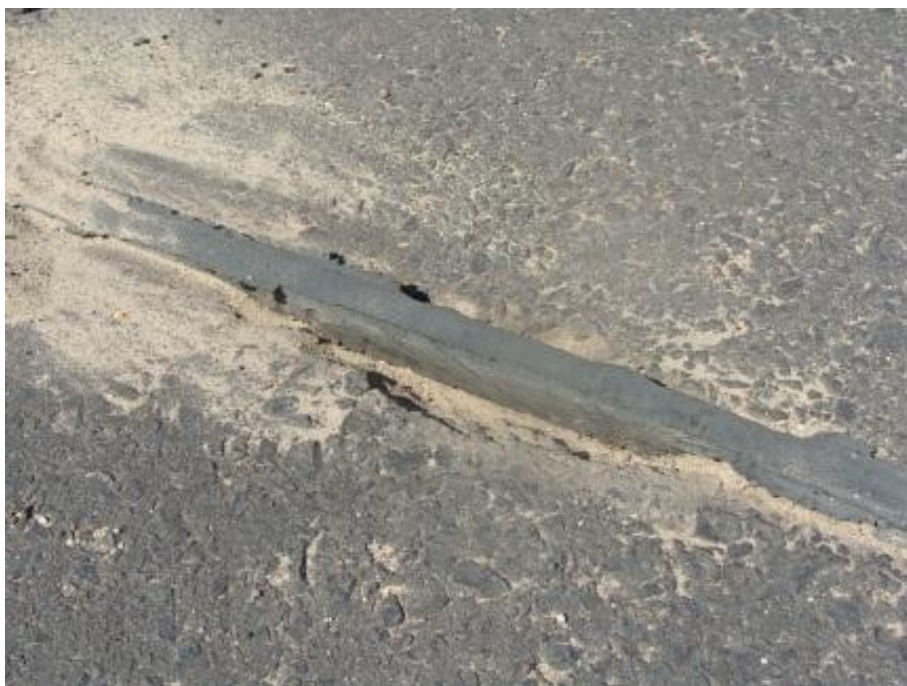
Figura 83 - Deterioração ao redor dos sensores óticos.

Dos dezesseis sensores, três tiveram desprendimento do concreto asfáltico deixando o sensor à mostra. Todos os danos ocorreram na trilha de roda esquerda (TRE). A Figura 83 mostra o dano ocasionado com a passagem de carga no concreto asfáltico.

Essa abertura estava coberta com areia e ao passar o jato de ar pôde-se perceber a gravidade do dano. Desta maneira, o sensor fica exposto às intempéries, correndo o risco de danificar o próprio sensor.

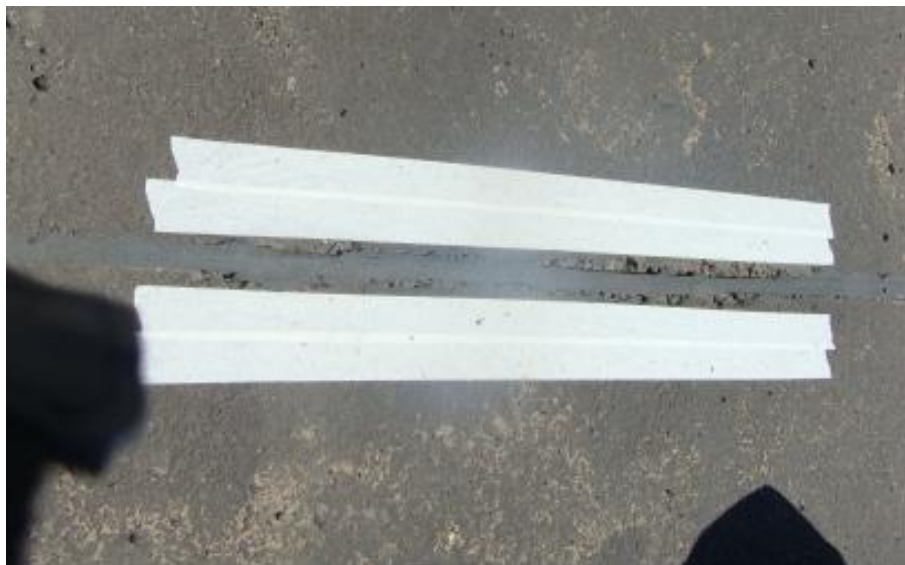
Figura 84 - Proteção com fita adesiva nos sensores óticos.

Nos três sensores que foram restaurados foram realizados os mesmos procedimentos que os sensores cerâmicos. Foram utilizadas fitas adesivas para que o graute não escorresse no pavimento e para um melhor acabamento, como mostra a Figura 84.
