**Especificação, operação e avaliação de sistemas de pesagem em movimento em velocidade diretriz da via com a utilização de múltiplos sensores (MS-WIM) e análise do comportamento mecânico de pavimentos**

Relatório Adicional

**Intervenções para Restauração do Pavimento junto aos Sensores de Pesagem em Movimento**

Maio de 2012

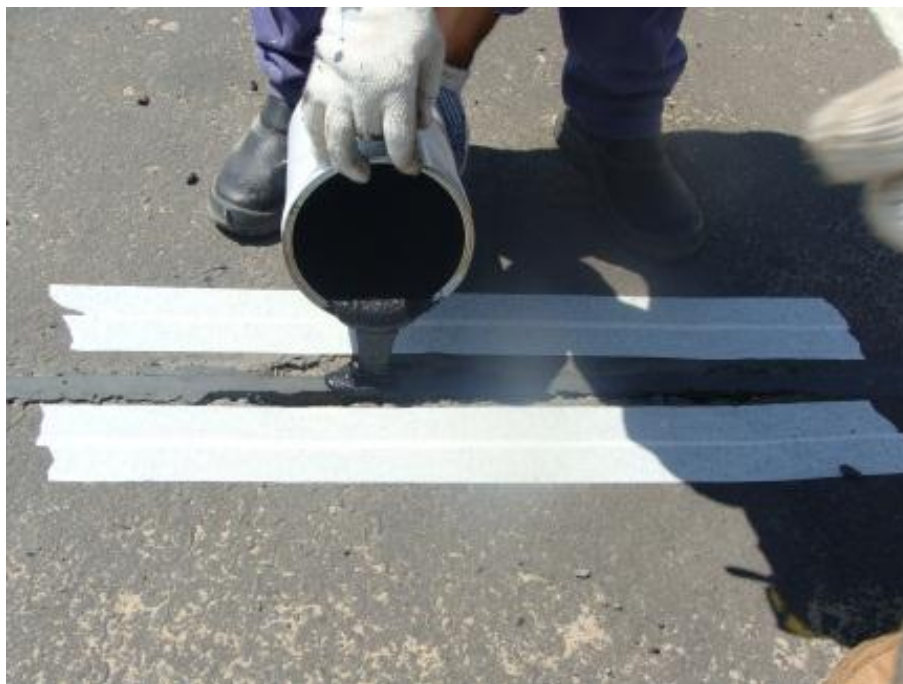
Figura 85 - Aplicação do graute nos sensores óticos.

O graute utilizado na restauração dos sensores óticos constavam com as combinação do endurecedor POLYURETHANE HARDENER HL-200 e da resina POLYURETHANE RESIN RL-200. A mistura desses componentes foi realizada com uma pá misturadora acoplada a uma furadeira.
