**Fase 3 – Metodologia e Assessoramento do Levantamento,  
Coleta e Processamento de Dados de Segurança Viária**

**Produto 9 – Metodologia de Levantamento, Coleta e Processamento  
de Dados de Segurança Viária**

**Elaboração de ações preventivas e corretivas de segurança  
rodoviária, por meio de identificação e mapeamento dos segmentos  
críticos da malha viária do DNIT**

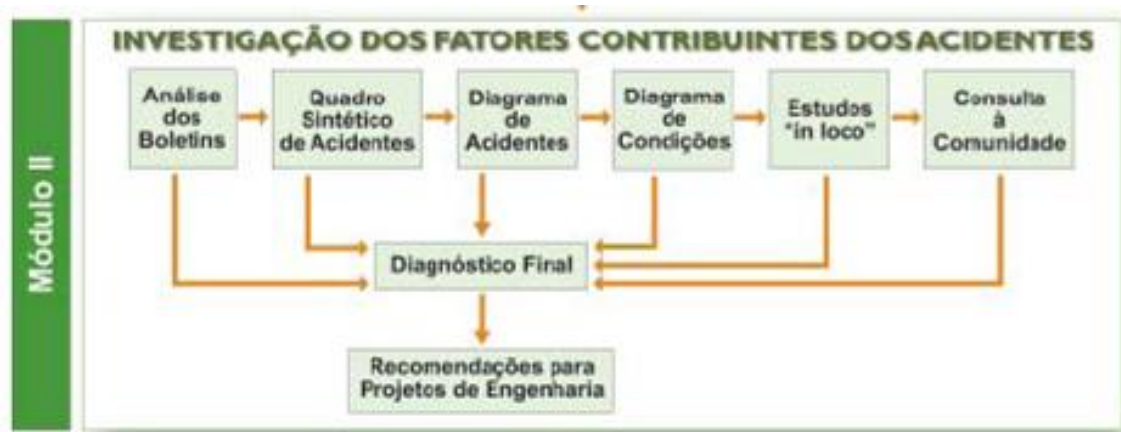
O objeto de interesse em sua metodologia envolve o Módulo II do procedimento, o qual trata da investigação dos fatores contribuintes aos acidentes ocorridos em locais críticos e o qual tem suas atividades sequenciais descritas pela Figura 4.

Figura 4. Procedimentos para investigação de fatores contribuintes

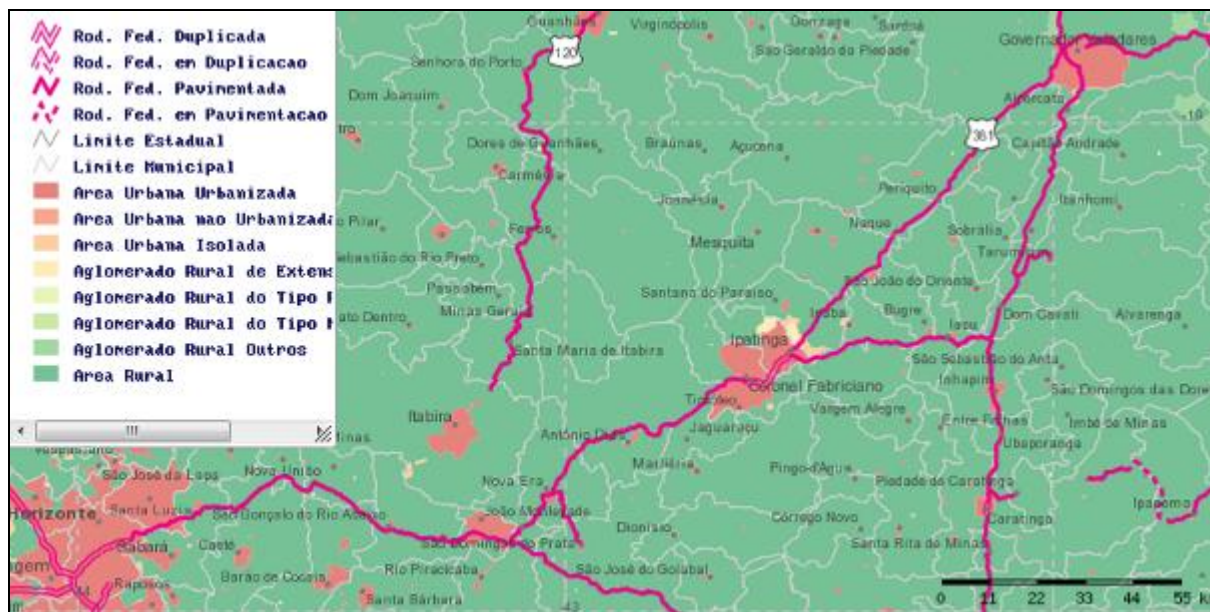
Figura 26. Divisão setorial – áreas urbanas ou rurais

No âmbito de uso do solo ocupado de forma homogênea, podemos destacar (Figura 26), que o trecho está inserido em ambiente predominantemente rural, passando por

urbanizações significativas como Governador Valadares, Ipatinga, João Monlevade e Belo Horizonte e também cruzando aglomerados urbanos.

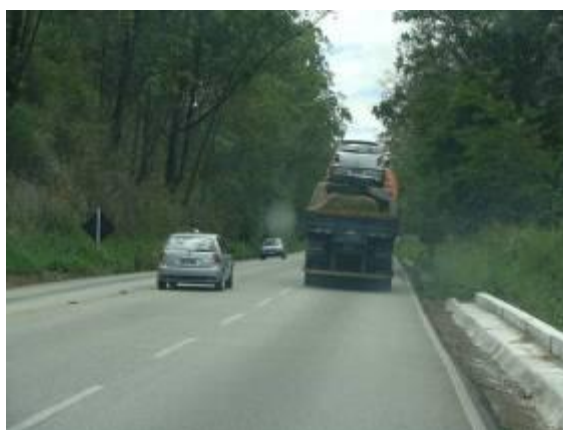
Os segmentos representativos da classe SRM (Simples, Rural e Montanhoso) visitados corresponderam aos municípios de Nova Era e Caeté. Nestes trechos foi observada a presença constante de veículos pesados. A presença de faixas adicionais é constante e sua utilização é utilizada com mostra a Figura 37.

Figura 37. Faixa adicional ocupada por veículo lento

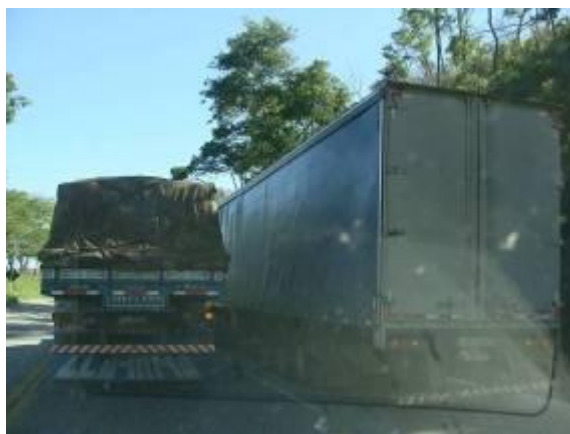
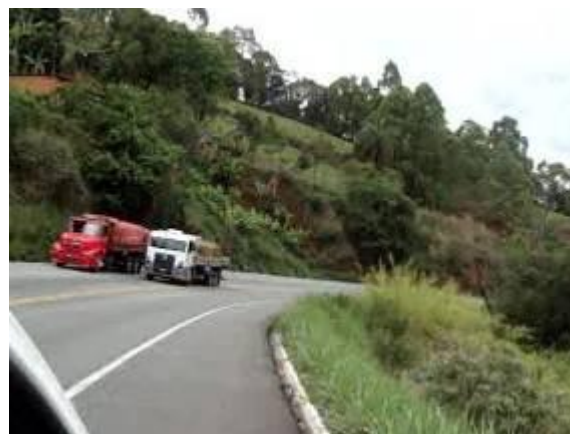
Entretanto, foi possível visualizar (Figura 38 e Figura 39) que quando veículos lentos ocupam a faixa adicional, outros veículos, também pesados, realizam tentativas de ultrapassagem muitas vezes frustradas pela falta de propulsão de seu motor, ocupando assim as duas faixas de mesmo sentido, formando filas ou encorajando ultrapassagens forçadas pela faixa de sentido contrário por veículos leves.

Figura 38. Situação 1 – Faixas de mesmo sentido ocupadas por veículos lentos

Figura 39. Situação 2 - Faixas de mesmo sentido ocupadas por veículos lentos

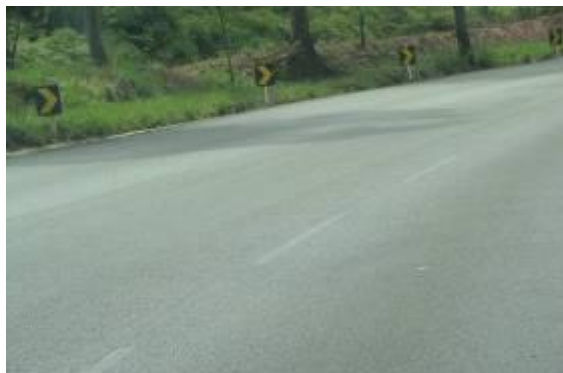
Sinalização horizontal desgastada (Figura 40), sem presença de tachas e respectivos elementos refletivos, não sendo possível verificar limites de faixas de sentidos opostos, encorajando veículos que já possuem dificuldade de realizar as curvas a adentrar na pista de sentido contrário aumentando as chances de conflitos e possíveis acidentes. Entretanto, é possível observar a presença de delineadores balizando a curva à direita.

Figura 40. Sinalização horizontal desgastada

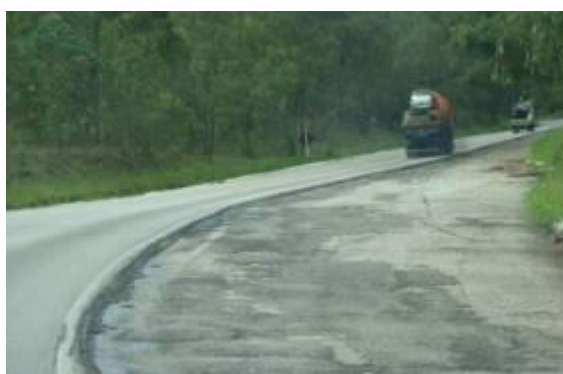
Além da sinalização horizontal deficiente, observaram-se trechos em aclive, como mostra Figura 41, onde não existe a faixa adicional para veículos lentos, fato que encoraja os veículos mais leves a realizarem ultrapassagens utilizando a faixa de sentido oposto, aumentando conflitos e possibilidades de acidentes. É possível ainda verificar um acostamento com superfície irregular em mau estado de conservação.

Figura 41. Área de acostamento irregular

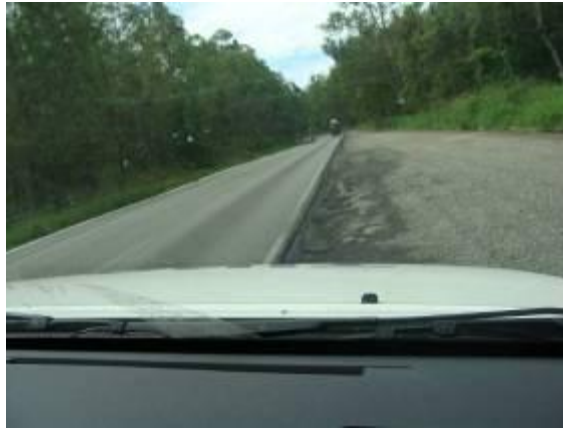
rolamento e seu acostamento, podendo este desnível ser fator contribuinte para possíveis tombamentos de veículos.

Figura 42. Desnível entre pista de rolamento e área de acostamento

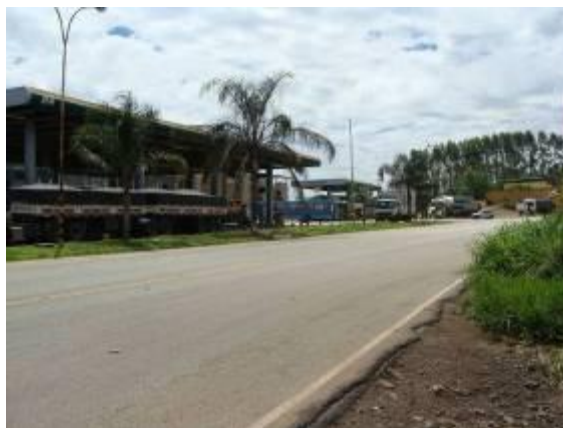
Figura 43. Posto de abastecimento de combustível

Ainda tratando da área correspondente ao acostamento, foi possível notar que a falta de manutenção pode gerar pontos de vegetação ao lado da faixa de rolamento podendo esta causar restrições quanto à visibilidade em uma curva (Figura 43), por exemplo. A Figura 43 mostra também a presença de ocupação da faixa lindeira à rodovia de um estabelecimento de abastecimento de combustível, situação comum também em trechos desta classe.

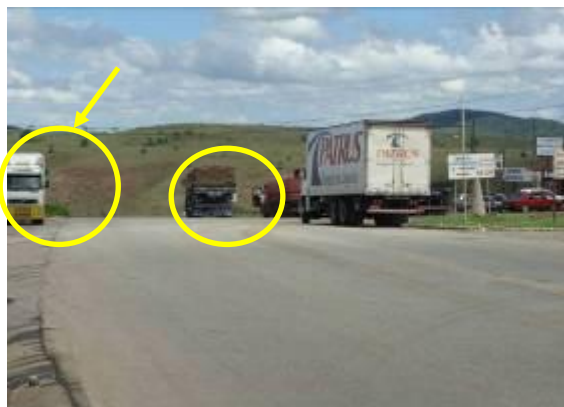
Figura 44. Acesso do estabelecimento comercial à rodovia

Além de uma sinalização horizontal em estado insuficiente de conservação com visualização prejudicada, principalmente da linha de bordo, observa-se o fluxo de saída de veículos do estabelecimento de abastecimento de combustível e de comércios lindeiros à rodovia (Figura 44). É possível observar que a área do

acostamento é utilizada como área de descanso por motoristas, onde seu veículo pode tornar-se um obstáculo a algum outro veículo que necessite utilizar o acostamento.

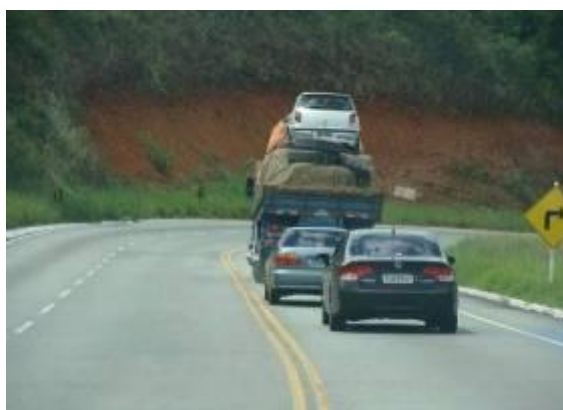
Os segmentos analisados, por estarem inseridos em relevos montanhosos, possuem diversos aclives e declives acentuados (Figura 45). Observou-se a presença de uma adequada sinalização vertical e horizontal de advertência de curva e proibição de ultrapassagem. Em contrapartida, constatou-se a presença de veículos lentos formando filas o que possivelmente encoraja ultrapassagens perigosas. Já para o mesmo trecho, o aclive possui 3ª faixa para veículos lentos.

Figura 45. Formação de filas

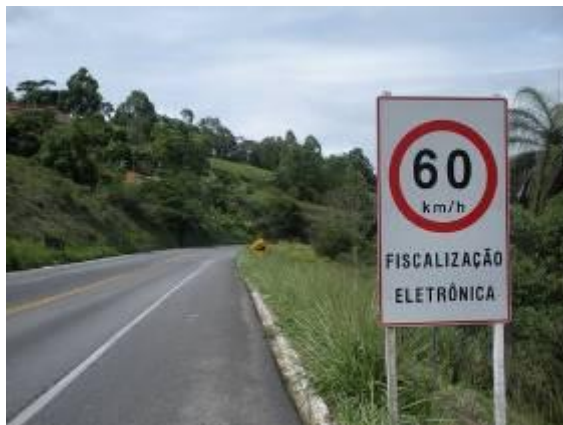
Figura 46. Sinalização composta - Fiscalização eletrônica/ regulamentação de velocidade

Para trechos em declive foi possível verificar sinalização de mudança de perfil e controle de velocidade com placas de fiscalização eletrônica (Figura 46), entretanto, não foram encontrados dispositivos visíveis de tal fiscalização, nem viaturas de

inspetores de trânsito, o que pode gerar descrença por parte do usuário em relação à sinalização, causando assim possível perda de credibilidade da mesma.

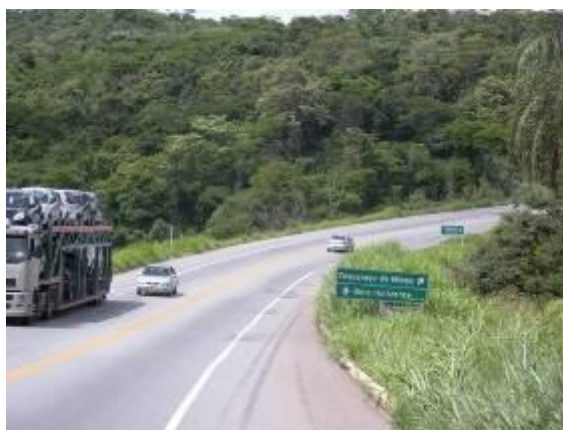
Pela Figura 47 é possível observar marcas de frenagem no pavimento do acostamento no trecho em curva no final do declive. Neste tipo de configuração de trecho é comum o desenvolvimento de altas velocidades, sendo assim, estas marcas tornam-se confirmações das saídas de pista observadas nos registros de acidentes.

Figura 47. Marcas de frenagem

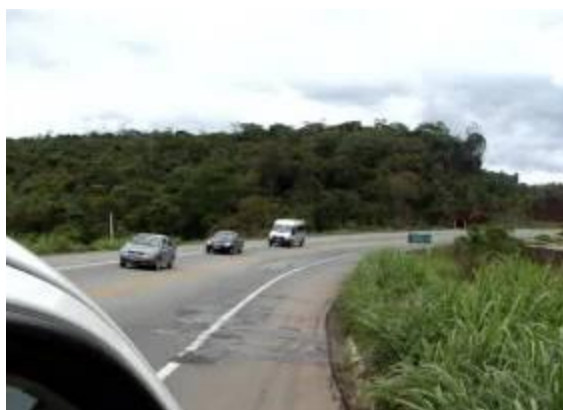
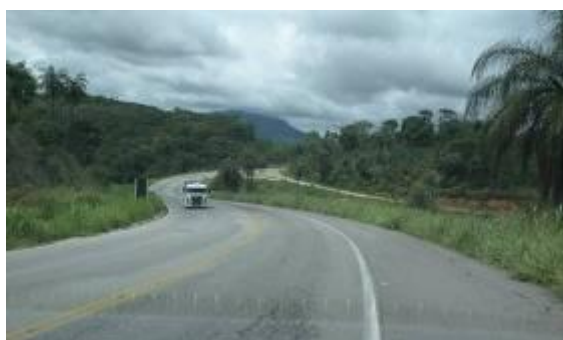
Ainda que não em toda localidade visitada, foi possível visualizar alguns dispositivos auxiliares à sinalização horizontal como tachas de linha de bordo. O pavimento de maneira geral encontrava-se regular com alguns pontos apresentando defeitos na superfície como remendos superficiais (Figura 38) e trincas interligadas sem erosão acentuada nas bordas (Figura 49).

Figura 48. Defeitos do tipo remendo superficial no pavimento

Figura 49. Defeitos do tipo trincas interligadas no pavimento

- ⊙ As trincas identificadas nos pavimentos (pista e acostamentos) representam um defeito na superfície que enfraquece o revestimento permitindo a entrada da água, o que provoca o enfraquecimento adicional da estrutura. Sendo que as trincas são causadas por recalque do terreno e estas tendem a aumentar sua extensão no pavimento, eventualmente ocorrerá a desintegração do revestimento.

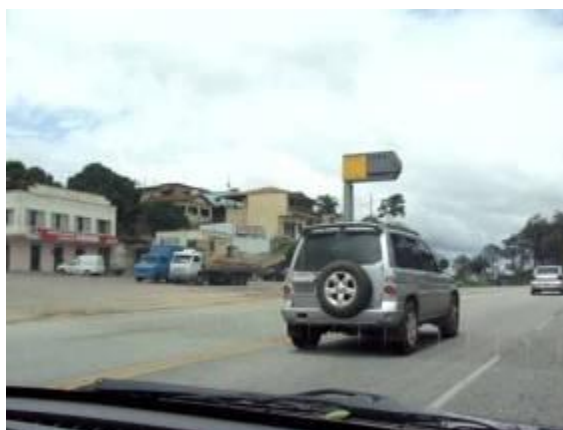
Tratando da geometria do trecho, é possível afirmar que mesmo com a classe dos segmentos possuindo um relevo montanhoso, tangentes foram visualizadas inseridas nos trechos. Citando a variável de uso do solo, por outro lado, mesmo em meios rurais é possível visualizar alguns pontos de urbanização (Figura 50).

Figura 50. Ocupação urbana com presença de redutor de velocidade

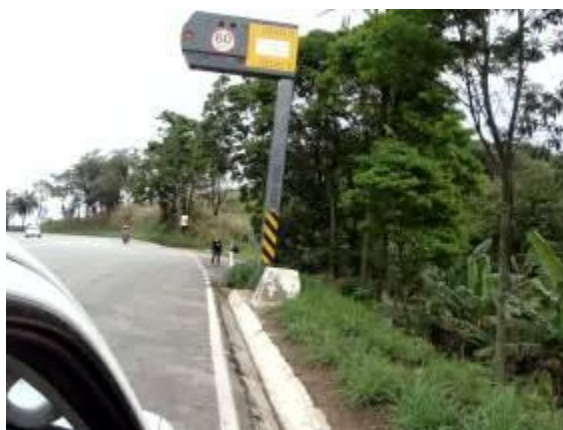
Figura 51. Provável parada de ônibus

Neste ponto visualizou-se um redutor eletrônico de velocidade desativado com velocidade regulamentada de 60km/h. Debaixo do redutor foi possível observar uma possível parada de ônibus (pedestres em espera e linha de bordo descontínua) como mostra Figura 51, com área (possível baia) para a parada de ônibus. Pela Figura 51 é possível também visualizar dispositivo de drenagem na extensão do trecho.

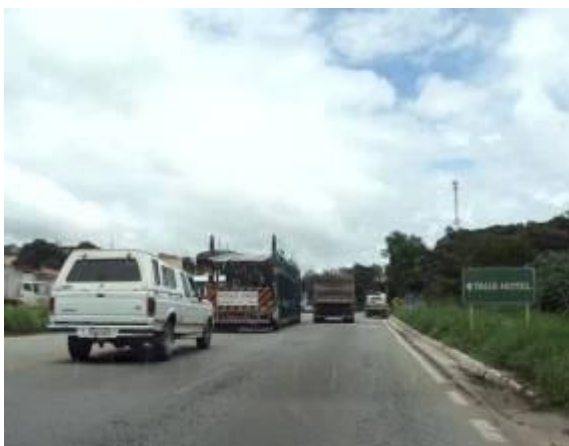
Através da Figura 52 é possível visualizar uma sinalização horizontal desgastada, e uma sinalização vertical com sua visualização comprometida pelo final da faixa adicional ser ocupada por veículos de carga faixa obstruindo a visualização por demais veículos. É possível ainda verificar a dificuldade dos veículos pesados de voltarem à faixa principal (Figura 53), podendo este ser um motivo futuro para que os veículos lentos não utilizem a faixa adicional, fato comum observado em visitas in loco.

Figura 52. Fim de faixa adicional

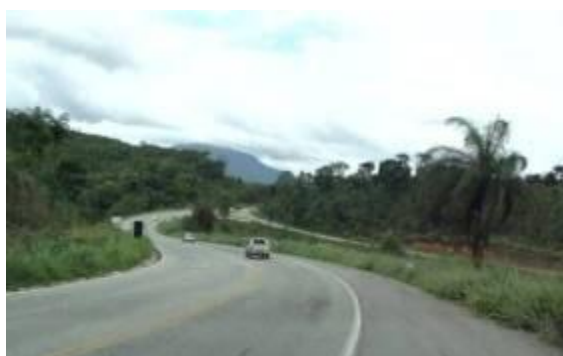
Figura 54. Trecho sinuoso com boa visibilidade

Observou-se que, de maneira geral, a visibilidade da geometria do trecho é comprometida pelo próprio relevo, entretanto em alguns casos a rodovia possui uma boa visibilidade como mostra a Figura 54.

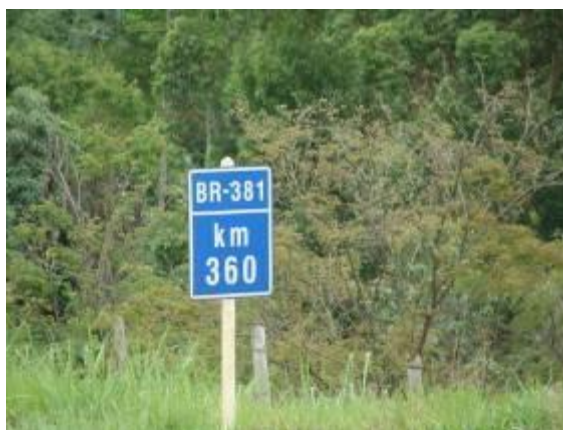
Figura 55. Marcos quilométricos em bom estado de conservação

João Monlevade foi o município com segmentos críticos visitados da classe SUO (Simples, Urbano, Ondulado). Seus trechos eram dotados de referência quilométrica (Figura 55), o que auxilia de maneira pertinente a identificação dos segmentos críticos sendo que estes marcos estavam em bom estado de conservação.

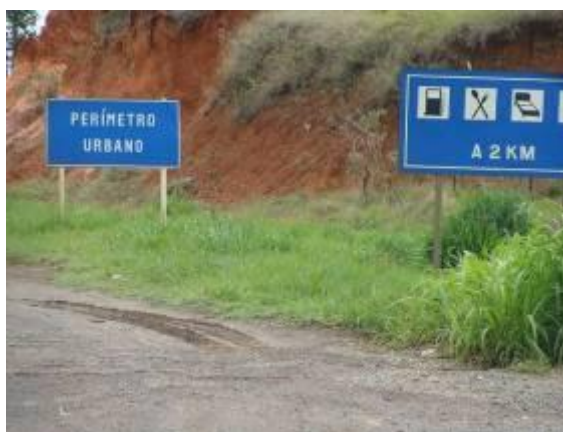
Figura 56. Sinalização com definição de perímetro urbano

Confirmando a caracterização de área urbana do trecho, foi identificada sinalização vertical indicativa de perímetro urbano como mostra Figura 56.

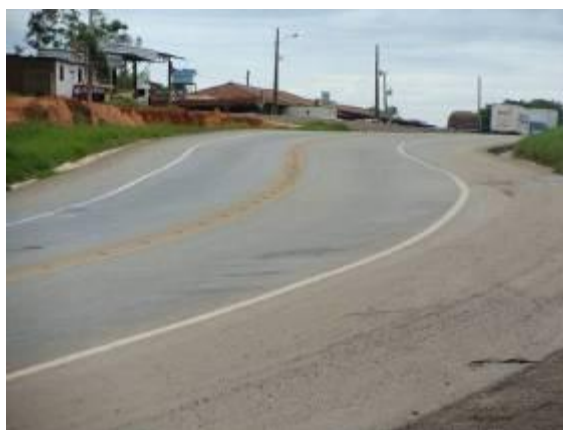
Figura 57. Segmento visivelmente sinuoso e montanhoso

Dada a condição de relevo ondulado para o trecho mesmo que apresentando sinuosidade tanto horizontal quanto vertical, é possível afirmar que o mesmo possui condições razoáveis de visibilidade como se pode visualizar na Figura 57.

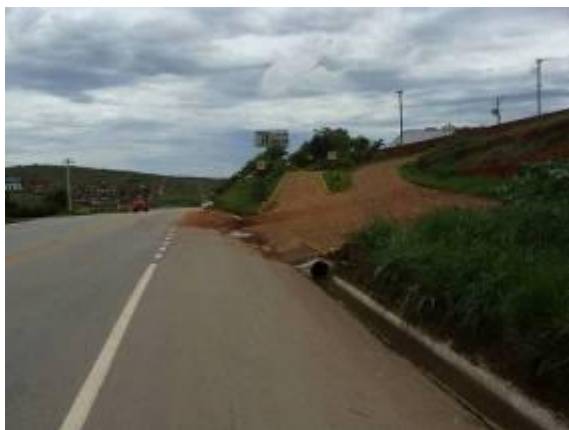
Figura 58. Ocupação urbana lindeira à via

As áreas lindeiras ao trecho, por terem ocupação predominantemente urbana, sugerem constantes acessos diretos à rodovia (Figura 58). É possível observar que os acessos, irregulares, não estão claramente definidos (Figura 59) uma vez que existe uma mescla entre área de acostamento e vias laterais, existindo uma única área destinada a ambas as finalidades.

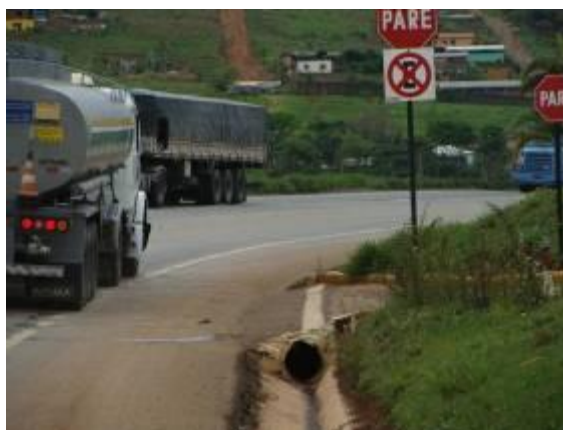
Figura 60. Acesso a estabelecimento comercial com sinalização própria do estabelecimento

Alguns dos estabelecimentos lindeiros à rodovia possuem sinalização irregular sobre seus acessos, as quais, por sua incorreta localização, acabam por informar os usuários da BR-381 de forma errônea como mostra a Figura 60, onde a sinalização vertical de PARE da via secundária acaba sendo visualizada pelos usuários da via principal podendo provocar frenagens abruptas.

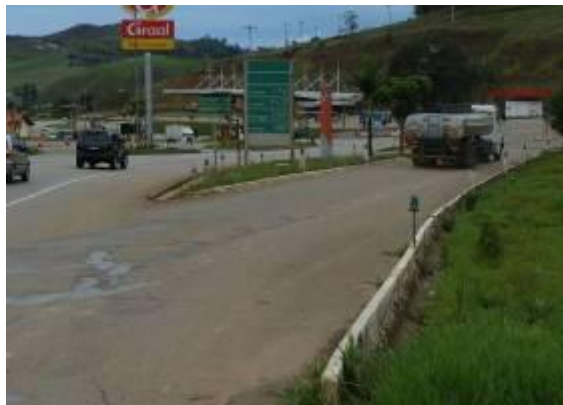
Figura 61. Posto de abastecimento de combustível

Um dos trechos representativos da classe SUO está inserido no trecho onde localiza-se o terminal rodoviário de João Monlevade e posto de abastecimento de combustível (Figura 61), o que sugere o acesso constante de veículos no local. Nota-se a presença de passagem para pedestres em desnível (passarela) como mostra a Figura 62.

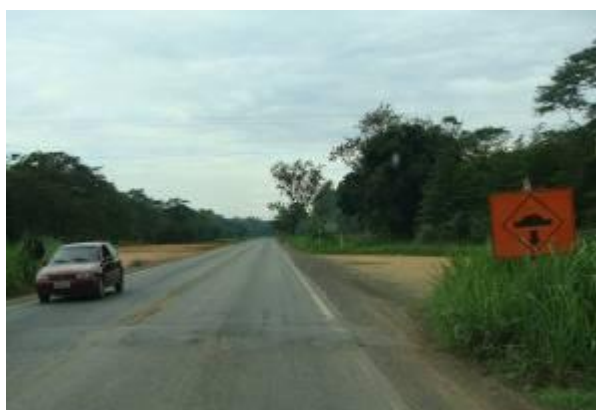
Figura 63. Ondulação transversal com sinalização de obra

Outro trecho representativo da classe, e visitado pela equipe técnica, localizava-se na divisa dos municípios de Belo Oriente e Naque. Ainda que o trecho esteja caracterizado como perfil ondulado, identificou-se um trecho em tangente como mostra a Figura 63, onde neste identificou-se uma ondulação transversal (lombada) com sinalização de obra no sentido Naque e com sinalização de advertência sentido Belo Horizonte (Figura 64).

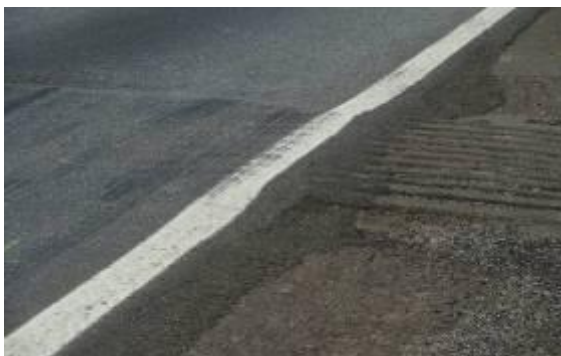
Figura 65. Recapeamento de pavimento sem retirada de sonorizador

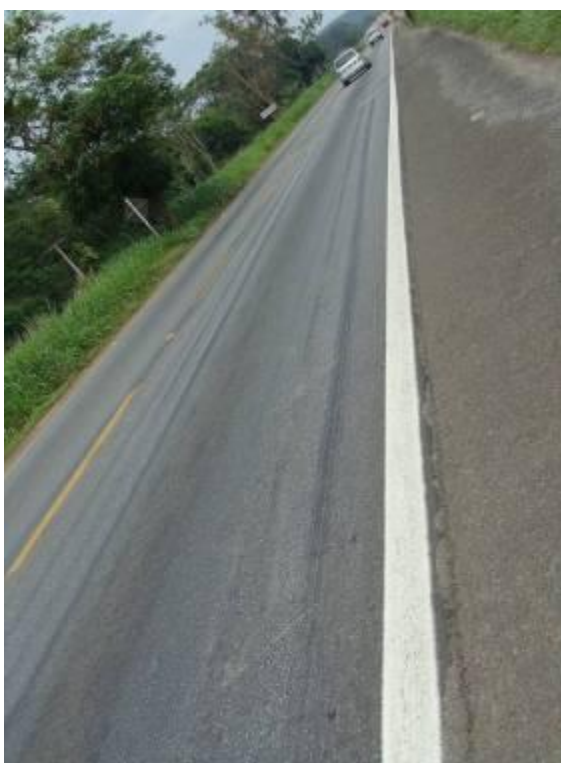
Figura 66. Marcas de frenagem na localização da ondulação

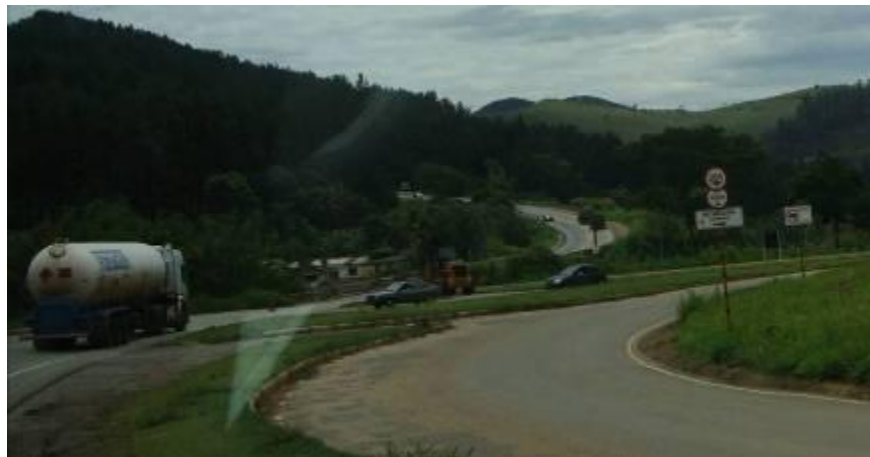
Figura 67. Acesso a Nova Era

- ⊙ De maneira geral, existem diversos acessos à rodovia em questão, muitas vezes irregulares ou, fora do padrão exposto nos diversos manuais relacionados ao tema como o *Manual de acesso de propriedades marginais a rodovias federais* (DNIT, 2006) e o manual de projeto de interseções (DNIT, 2005). Um caso que pode ser citado é o acesso ao município de Nova Era, onde a via secundária possui acesso direto (sem controle) diretamente sobre a obra de arte (Figura 67 e Figura 68).
