## Relatório de Avaliação das Condições de Segurança Viária

Rodovia: **BR 470**  
Trecho: **km 195,00 a km 196,00**  
Extensão: **01 quilômetro**  
Código PNV: **470BSC0180**

Junho de 2008

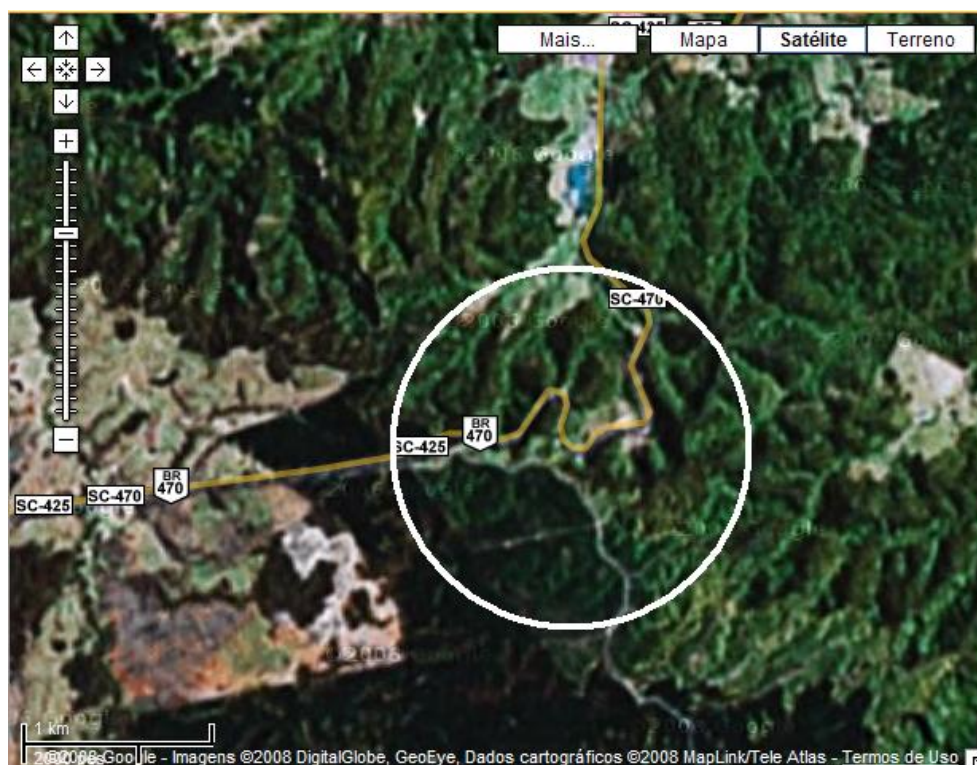
**Figura 2 – Imagem de Satélite**

Conhecida como “Serra da Santa”, esta região encontra-se em um ambiente de Mata Atlântica, que se desenvolve sobre um substrato rochoso de ardósia, de fácil fratura, o que propicia o aparecimento de penhascos. Possui relevo acidentado, apresentando trechos sinuosos como pode ser observado na Figura 2 e está sujeito a neblina em dias de chuva.

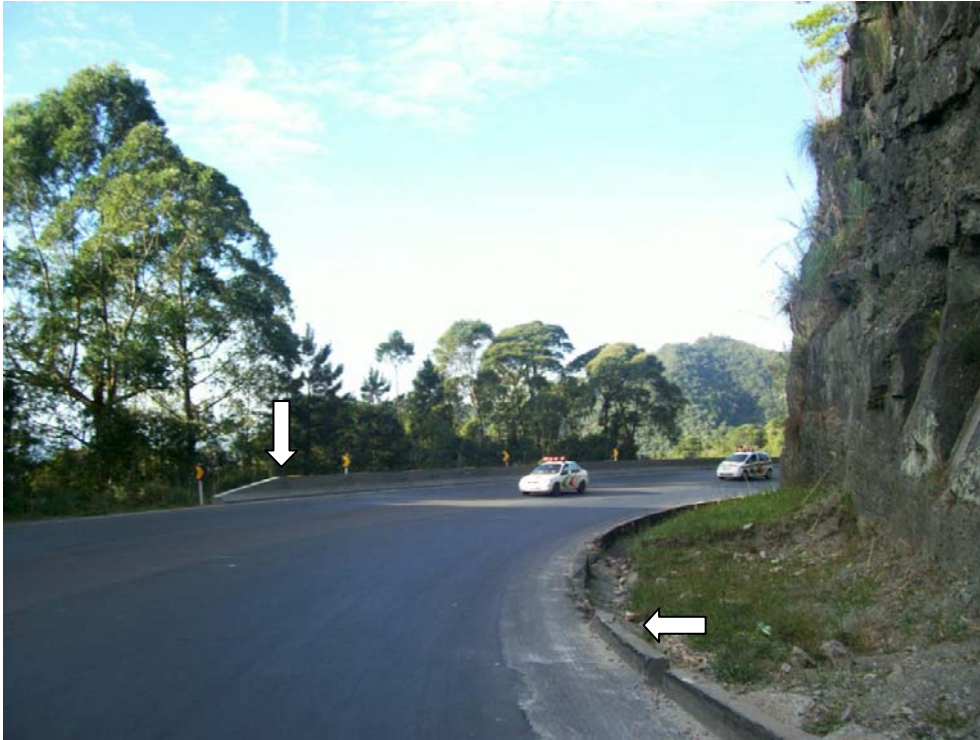
Na inspeção ao segmento pôde-se verificar uma sinalização horizontal falha em alguns trechos, ou até mesmo ausente como pode ser visto na Figura 5, onde não existem linhas demarcadoras de faixas de tráfego ou proibição de

**Figura 5 – Defesa ‘New Jersey’ e sinalização horizontal precária**

Na Figura 5 também se podem visualizar as obras de drenagem no local, que tinham como configuração geométrica sarjetas de cortes com seções triangulares, conservadas e desobstruídas, exercendo assim sua completa função de escoamento.

- *Marcação de linhas longitudinais de proibição de ultrapassagem e de linhas de borda de pista ao longo dos trechos onde ela é inexistente.* Definindo os limites da pista de rolamento, orientando a trajetória dos veículos, ordenando-os por faixas de tráfego, e ainda regulamentando as possíveis manobras laterais, tanto para mudança de faixa (quando existir mais de uma por sentido), como para a utilização temporária de uma faixa com sentido oposto de tráfego, nas manobras de ultrapassagem.

- *Ampliação da extensão possuidora de defesa de concreto do Tipo 'New Jersey'*, que se justifica por ser capaz, devido sua rigidez e forma, de fazer com que os veículos desgovernados sejam reconduzidos à pista, evitando a saída de pista em direção à ribanceira, sem brusca redução de velocidade nem perda de direção, causando o mínimo de danos ao veículo, aos seus ocupantes e ao próprio dispositivo.

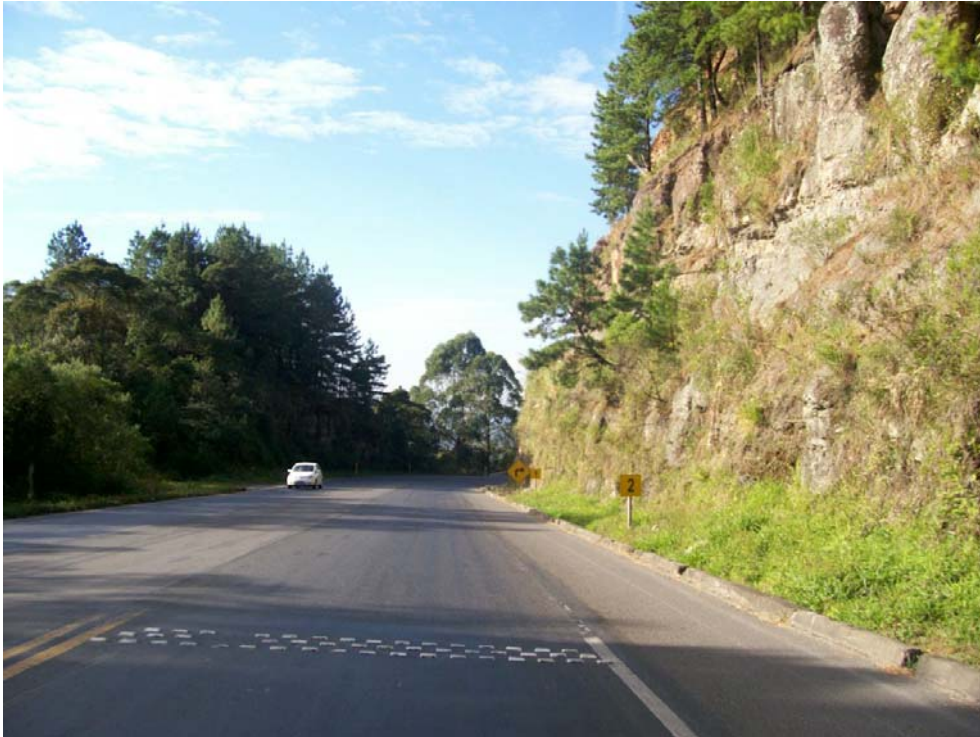
ultrapassagem. Porém, em outros trechos como no início do trecho sinuoso descendente, tachas na função sonorizadora foram observadas, conforme Figura 6.

A sinalização vertical apresentou-se adequada, com a presença de placas de regulamentação e advertência, como a de contagem regressiva a ponto perigoso conforme se vê na Figura 6.

**Figura 6 – Contagem regressiva e tachas no início descendente do trecho**

.- *Manutenção de sonorizadores na aproximação da curva,* que alertam o condutor da aproximação do local perigo, fazendo reposições ou reimplantações dos mesmos.

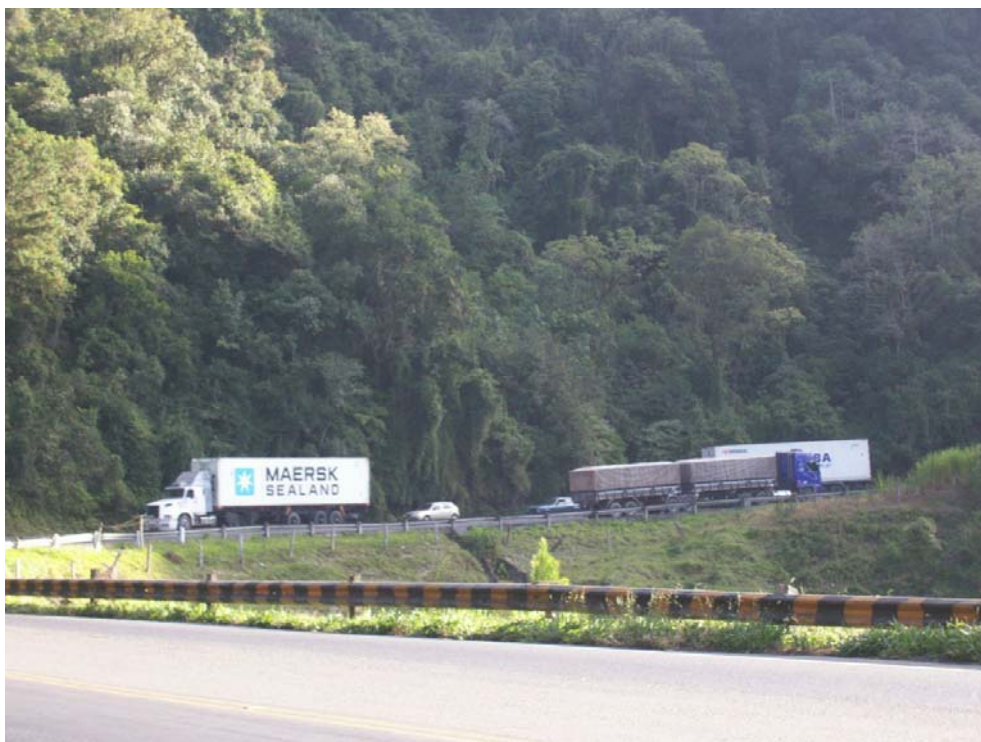
Conforme anteriormente citado, o trecho é situado numa rodovia importante para a ligação do Planalto e do Oeste catarinense ao litoral e é também uma das principais vias de acesso ao Porto de Itajaí e ao Aeroporto de Navegantes, justificando assim veículos de carga como sendo os principais usuários da via como se exemplifica na Figura 7 abaixo.

**Figura 7 – Veículos de carga como principais usuários da via**
