Produto Complementar – Avaliação das Condições de Segurança Viária do Trecho da BR-493/RJ: km 2 ao km 3 - Itaboraí

Elaboração de ações preventivas e corretivas de segurança rodoviária, por meio de identificação e mapeamento dos segmentos críticos da malha viária do DNIT

FASE 1 – Identificação e priorização de melhorias em segmentos críticos da malha rodoviária federal do DNIT
Produto Complementar – Avaliação das condições de segurança viária do trecho da BR-493/RJ: km 2 ao km 3 - Itaboraí

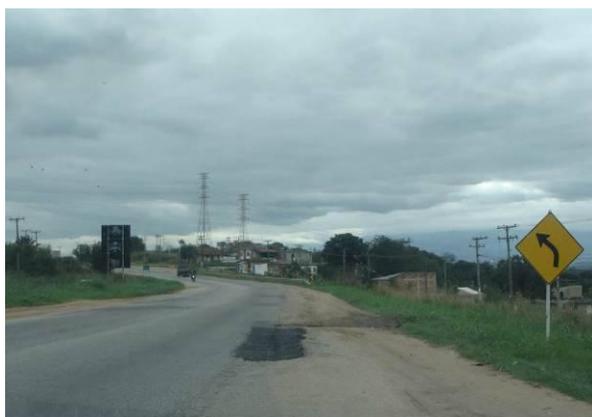
Figura 15. Ocupação residencial

Outra caracterização do trecho que permite sua classificação como urbano é sua ocupação lindeira, dada por edificações residenciais (Figura 15) e comerciais (Figura 16).
