Fase 1 – Identificação e Proposições de Melhorias em Segmentos Críticos da Malha Rodoviária Federal do DNIT

Avaliação das Condições de Segurança Viária do Trecho entre Belo Horizonte e Governador Valadares – BR-381/MG

Julho de 2010

Elaboração de ações preventivas e corretivas de segurança rodoviária, por meio de identificação e mapeamento dos segmentos críticos da malha viária do DNIT

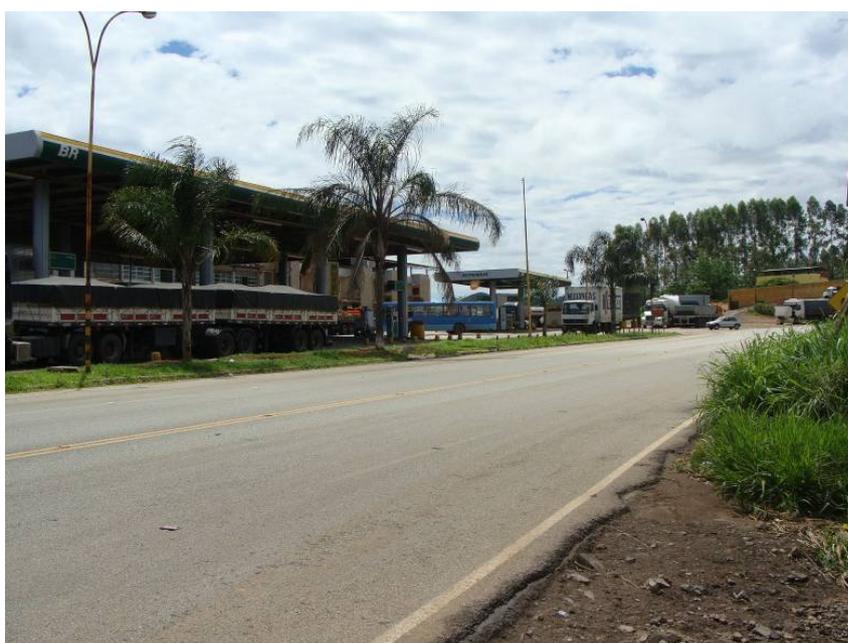
Figura 33. Posto de abastecimento de combustível

Ainda tratando da área correspondente ao acostamento, foi possível notar que a falta de manutenção pode gerar pontos de vegetação ao lado da faixa de rolamento podendo esta causar restrições quanto à visibilidade em uma curva (Figura 33), por exemplo. A Figura 33 mostra também a presença de ocupação da faixa lindeira à rodovia de um estabelecimento de abastecimento de combustível, situação comum também em trechos desta classe.

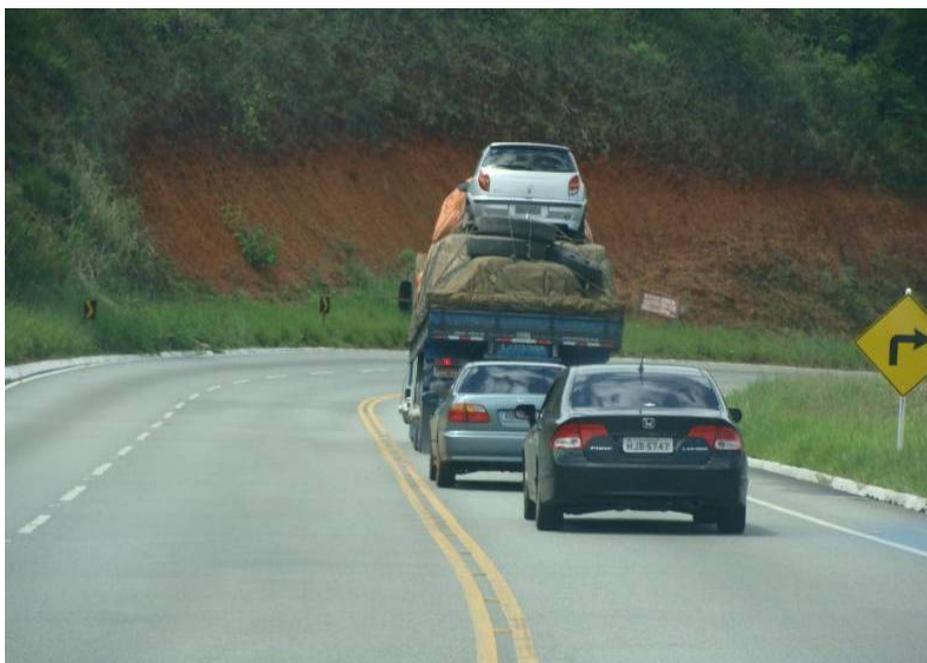
Figura 35. Formação de filas

Os segmentos analisados, por estarem inseridos em relevos montanhosos, possuem diversos aclives e declives acentuados (Figura 35). Observou-se a presença de uma adequada sinalização vertical e horizontal de advertência de curva e proibição de ultrapassagem. Em contrapartida, constatou-se a presença de veículos lentos formando filas o que possivelmente encoraja ultrapassagens perigosas. Já para o mesmo trecho, o aclive possui 3ª faixa pára veículos lentos.

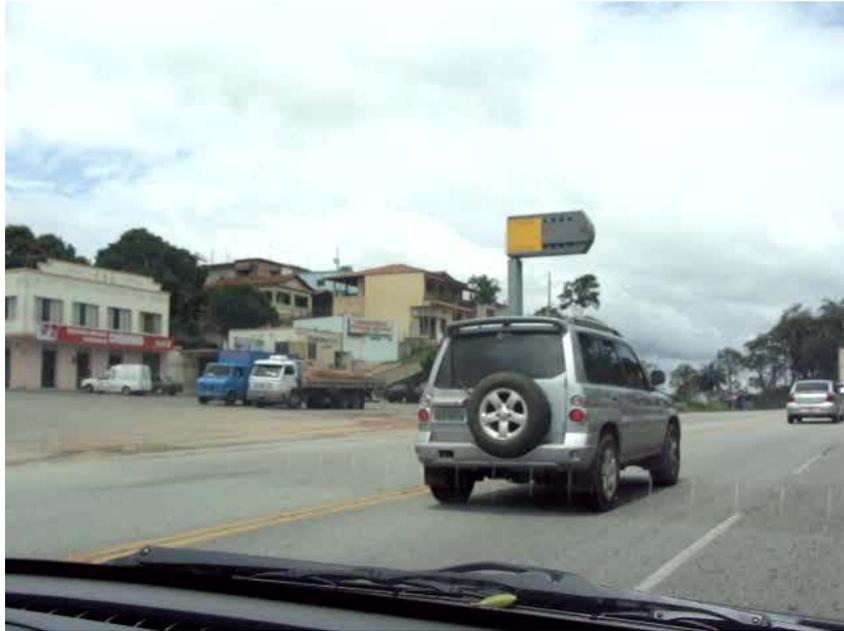
Figura 40. Ocupação urbana com presença de redutor de velocidade

Tratando da geometria do trecho, é possível afirmar que mesmo com a classe dos segmentos possuindo um relevo montanhoso, tangentes foram visualizadas inseridas nos trechos. Citando a variável de uso do solo, por outro lado, mesmo em meios rurais é possível visualizar alguns pontos de urbanização (Figura 40).

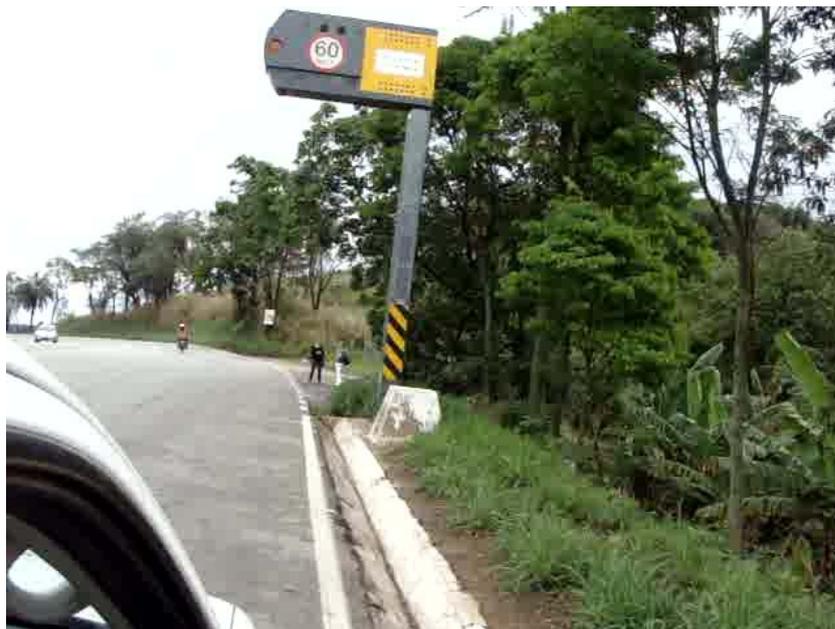
Figura 41. Provável parada de ônibus

Neste ponto visualizou-se um redutor eletrônico de velocidade desativado com velocidade regulamentada de 60km/h. Debaixo do redutor foi possível observar uma possível parada de ônibus (pedestres em espera e linha de bordo descontínua) como mostra Figura 41, com área (possível baia) para a parada de ônibus. Pela Figura 41 é possível também visualizar dispositivo de drenagem na extensão do trecho.

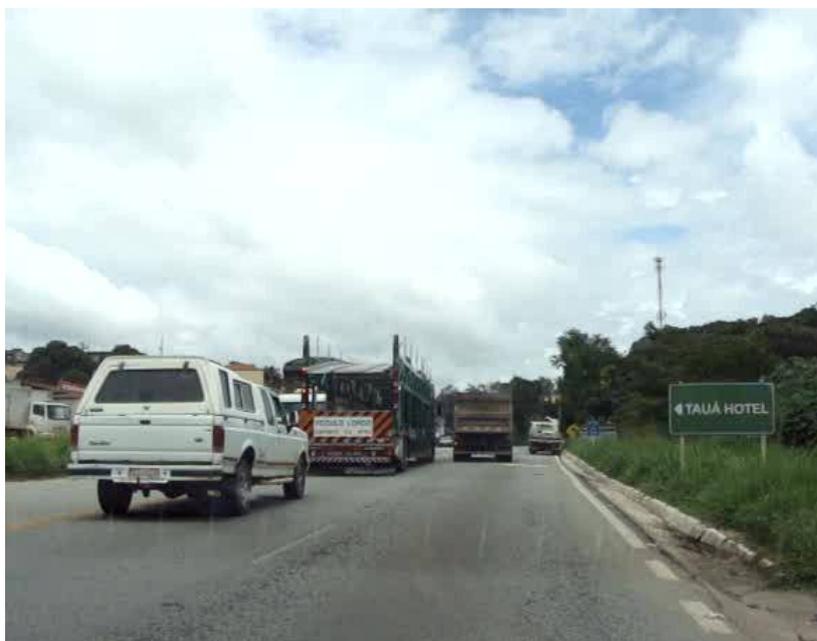
Através da Figura 42 é possível visualizar uma sinalização horizontal desgastada, e uma sinalização vertical com sua visualização comprometida pelo final da faixa adicional ser ocupada por veículos de carga faixa obstruindo a visualização por demais veículos. É possível ainda verificar a dificuldade dos veículos pesados de voltarem à faixa principal (Figura 43), podendo este ser um motivo futuro para que os veículos lentos não utilizem a faixa adicional, fato comum observado em visitas in loco.

Figura 42 – Fim de faixa adicional

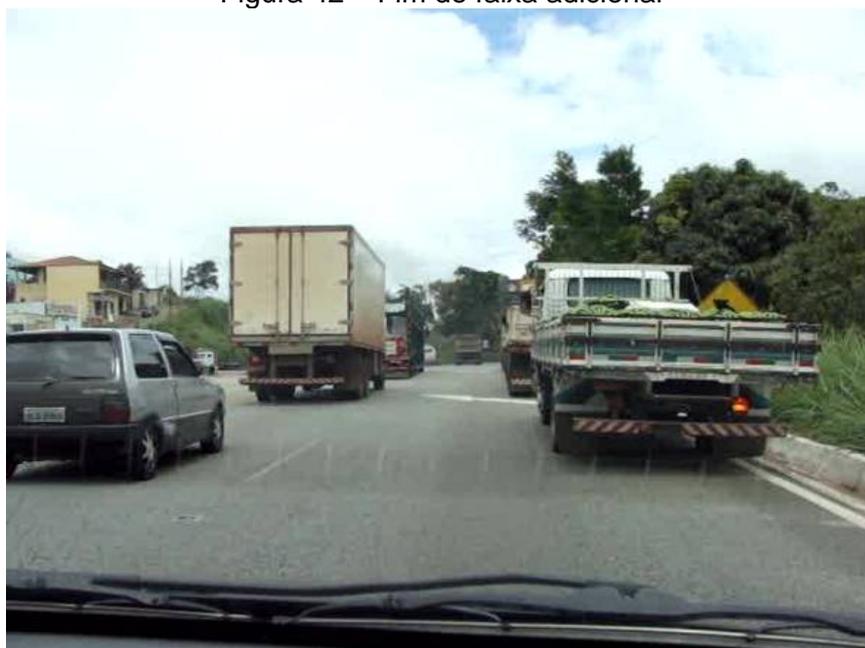
Figura 43 - Formação de fila no fim de faixa adicional

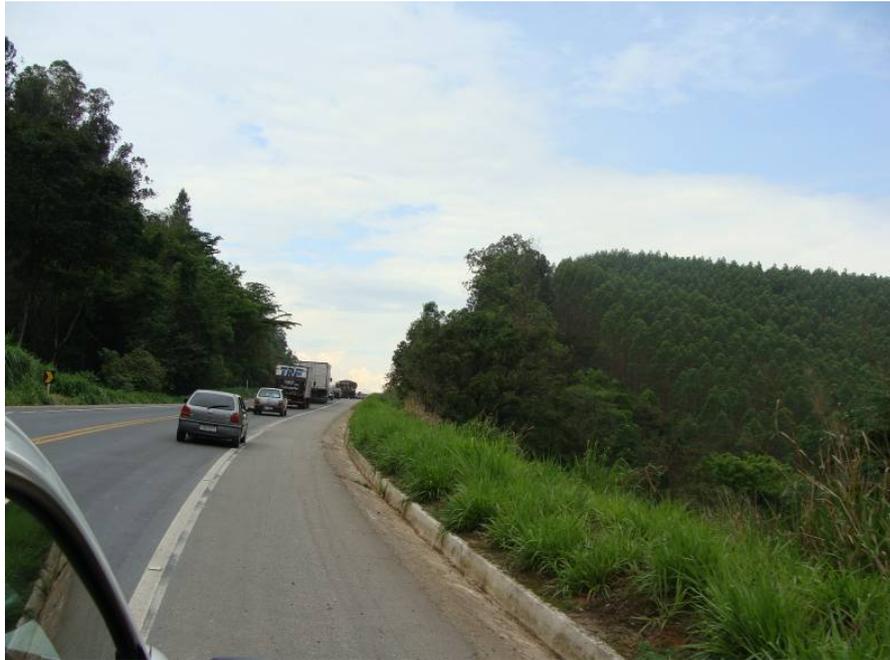
Sendo um trecho ondulado, o segmento apresentou aclives com sinaliza o horizontal em boas condi oes de visibilidade (Figura 45), entretanto, n o apresentou faixa adicional para ve culos mais lentos, sendo observada a presen a de filas e ultrapassagens perigosas.

Figura 45. Formação de fila por veículo lento em acive

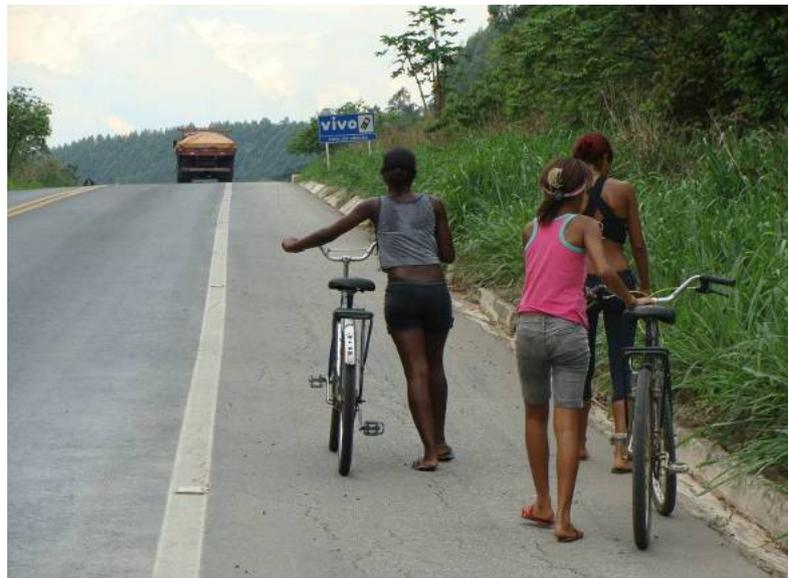
Mesmo sendo um ambiente caracterizado por uma ocupação rural do solo lindeiro, foi possível visualizar o tráfego de pedestres e ciclistas como mostra a Figura 46, o que possivelmente associa-se a áreas urbanas próximas ao local.

Figura 46. Circulação de pedestres pelo acostamento

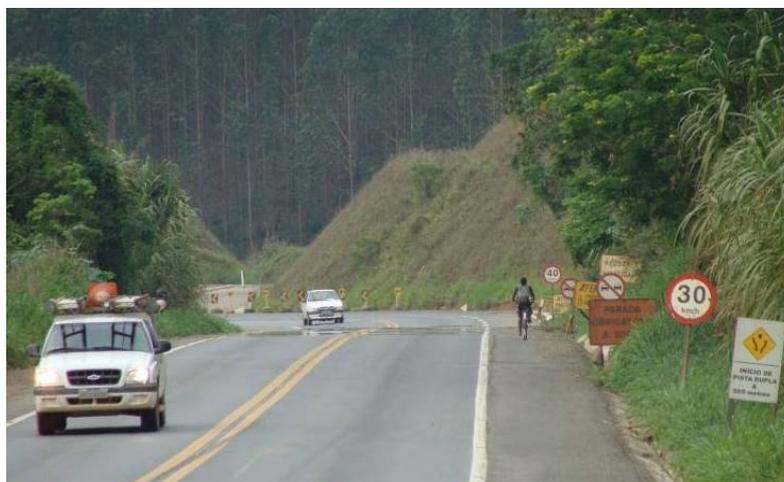
Pela Figura 48 observa-se que o espaçamento curto entre sinalizações verticais acaba denotando uma poluição visual, não sendo possível analisar de forma prioritária a sinalização a obedecer. Na imagem é possível, ainda, verificar a circulação de ciclista ao longo do acostamento.

Figura 48. Sinalização de obra

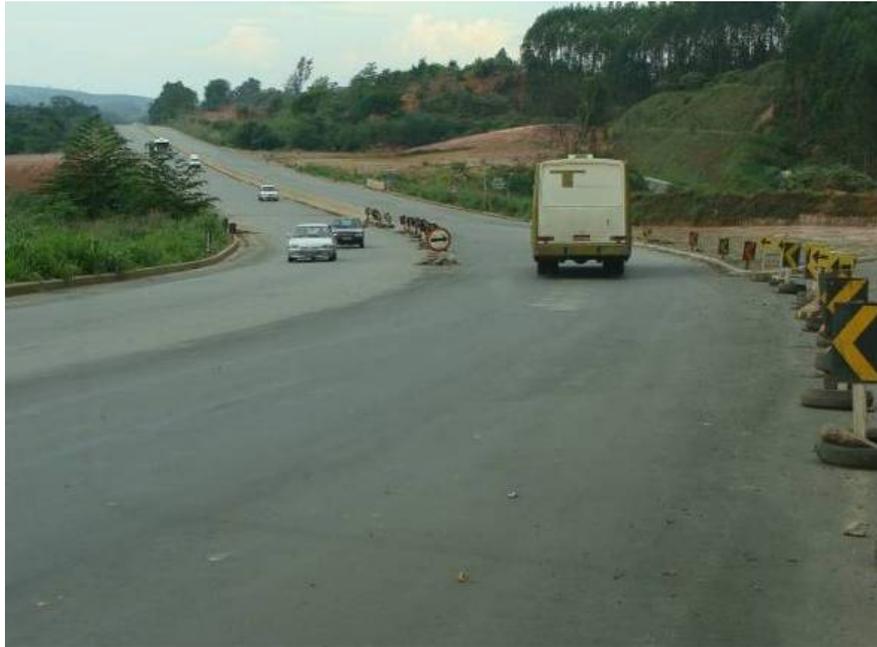
Pelas Figura 53 e Figura 54 é possível observar um acesso (bloqueado) localizado no ponto em curva do trecho, com respectiva sinalização de obra, onde estas obras estão relacionadas à duplicação do trecho a partir de tal acesso.

Figura 54 - Obras de duplicação

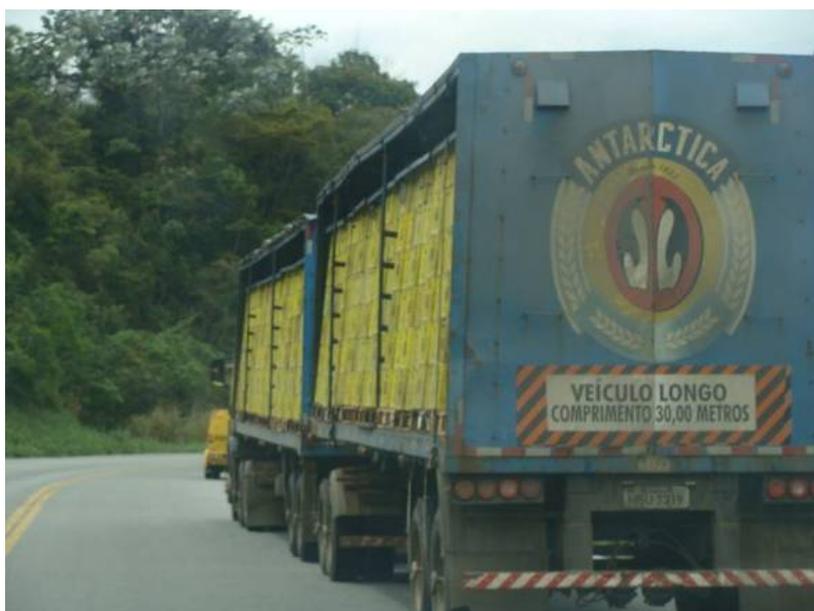
A presença de veículos de carga é constante no trecho, contando ainda com veículos extremamente longos como se observa na Figura 56, o que, em curvas, caracterizou uma invasão da faixa de sentido contrário, dada a falta de espaço físico para tais veículos realizarem as manobras de deslocamento.

Figura 56. Veículos longos

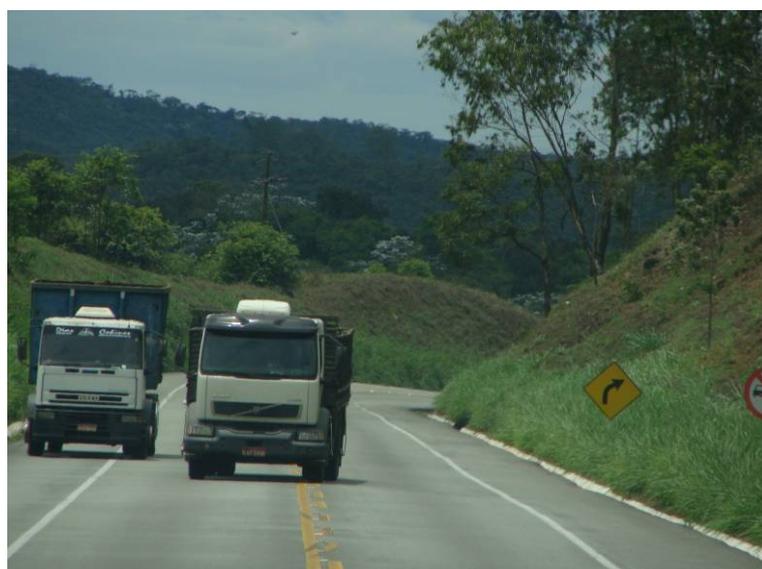
A ausência de faixas adicionais em diversos trechos em aclives mostra (Figura 60) a consequência de ultrapassagem entre veículos, inclusive com invasão de faixa de sentido contrário. Estas ultrapassagens estão devidamente informadas como proibidas tanto pela sinalização horizontal quanto pela sinalização vertical.

Figura 60. Ausência de faixa adicional

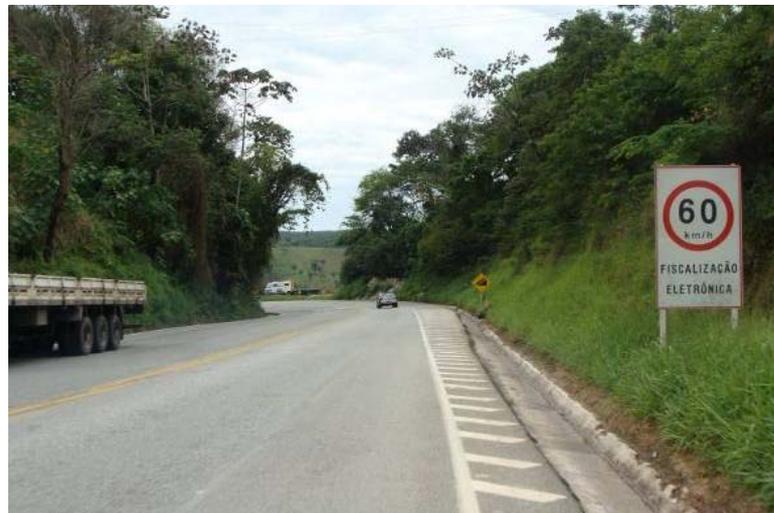
Foram observados diversos trechos não-harmoniosos com declives seguidos de curvas fechadas (Figura 61) com marcas (ranhuras) de possível capotamento/ tombamento de veículo como mostra a Figura 62.

Figura 61 - Declive seguido de curva acentuada à esquerda

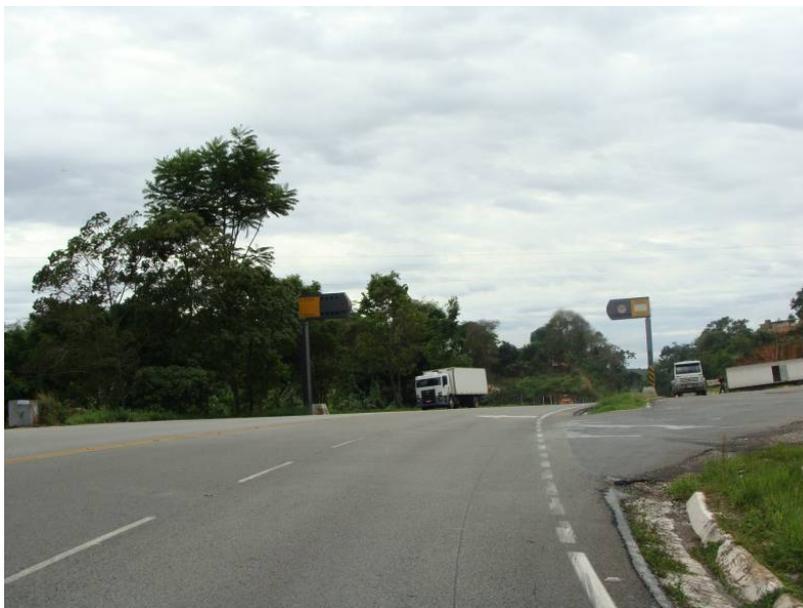
A Figura 63 mostra acesso a estabelecimentos comerciais, onde o acesso sobre a via encontra-se ao final de faixa adicional localizada em aclave. Tanto a entrada como a saída de veículos no final do aclave torna a visibilidade do acesso

prejudicada. Ainda no trecho, foi possível visualizar a presença de redutor eletrônico de velocidade, entretanto, na data das visitas in loco, o mesmo estava desativado.

Figura 63 - Acesso a estabelecimentos comerciais com presença de redutor de velocidade

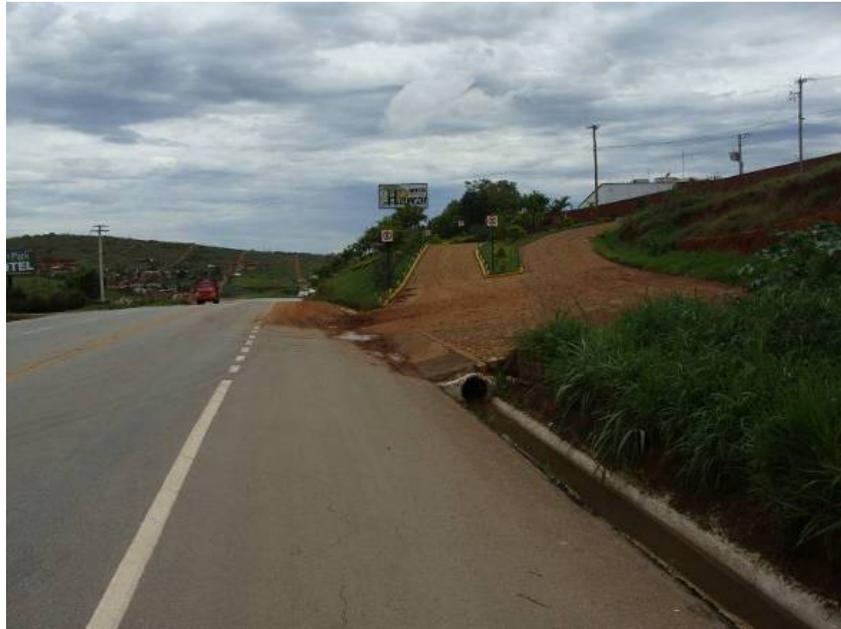
As áreas lindeiras ao trecho, por terem ocupação predominantemente urbana, sugerem constantes acessos diretos à rodovia (Figura 67). É possível observar que

Figura 67 - Ocupação urbana lindeira à via

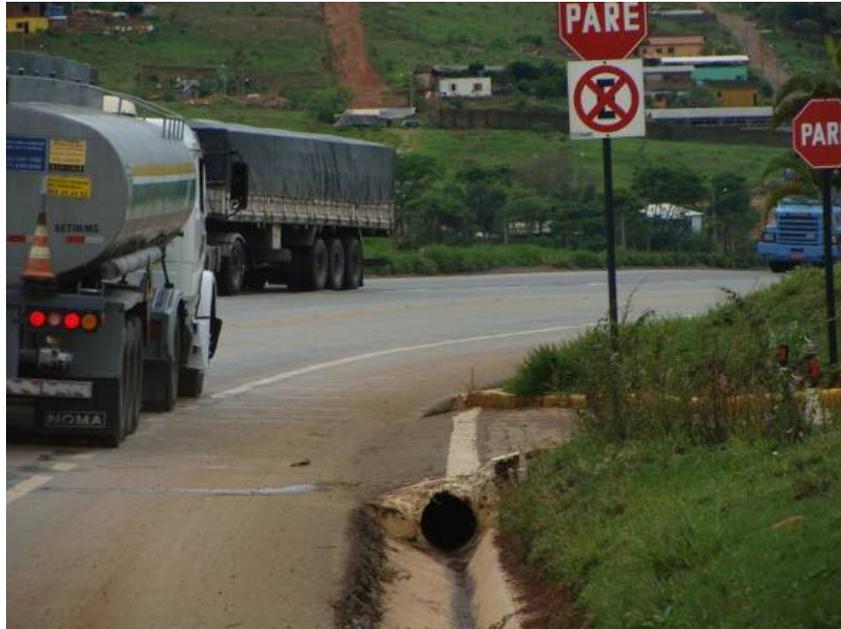
Alguns dos estabelecimentos lindeiros à rodovia possuem sinalização irregular sobre seus acessos, as quais, por sua incorreta localização, acabam por informar os

usuários da BR-381 de forma errônea como mostra a Figura 69, onde a sinalização vertical de PARE da via secundária acaba sendo visualizada pelos usuários da via principal podendo provocar frenagens abruptas.

Figura 69. Acesso a estabelecimento comercial com sinalização própria do estabelecimento

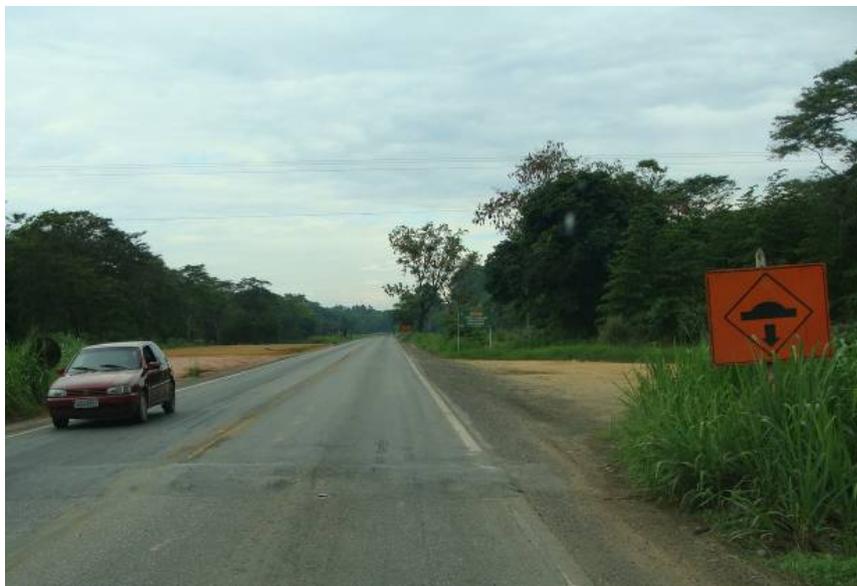
Outro trecho representativo da classe, e visitado pela equipe técnica, localizava-se na divisa dos municípios de Belo Oriente e Naque. Ainda que o trecho esteja caracterizado como perfil ondulado, identificou-se um trecho em tangente como mostra a Figura 72, onde neste identificou-se uma ondulação transversal (lombada)

Figura 72 – Ondulação transversal com sinalização de obra

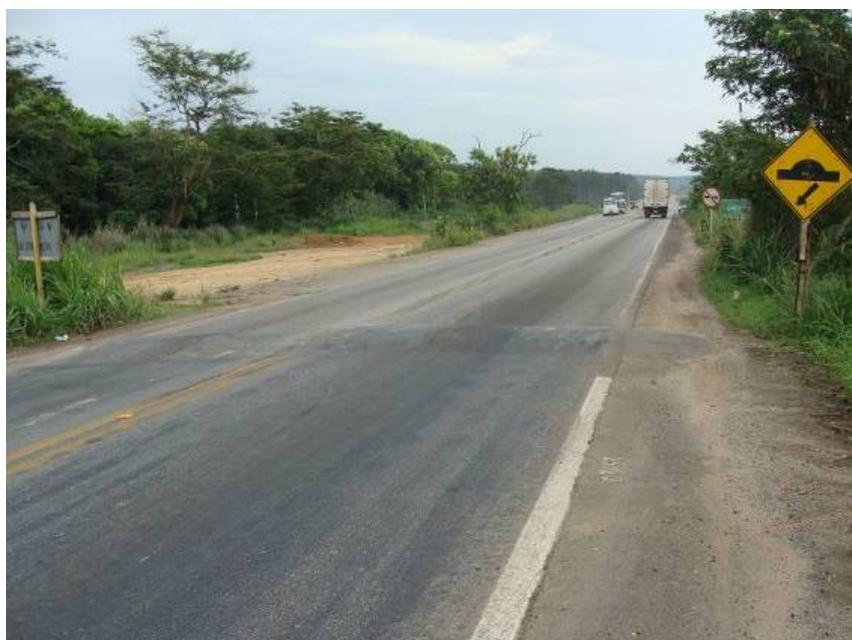
com sinalização de obra no sentido Naque e com sinalização de advertência sentido Belo Horizonte (Figura 73).

Figura 73 – Ondulação transversal com sinalização de advertência

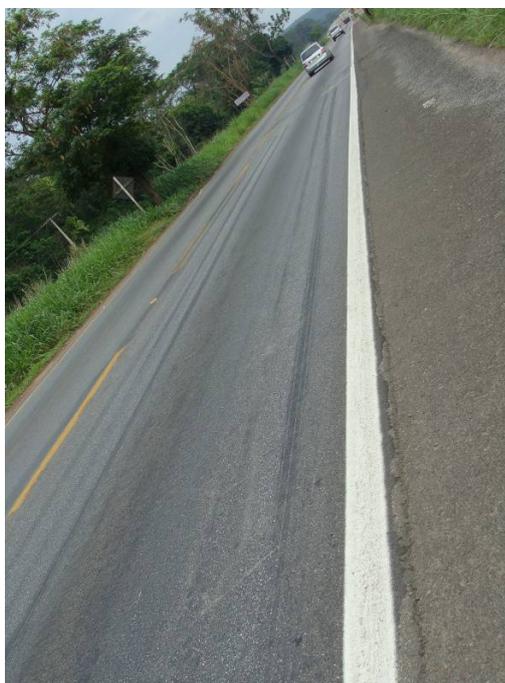
A Figura 75 mostra a ausência de sinalização para tal ondulação e ainda marcas de frenagem causadas pela dificuldade por parte do usuário da rodovia de visualização desta ondulação.

Figura 75. Marcas de frenagem na localização da ondulação

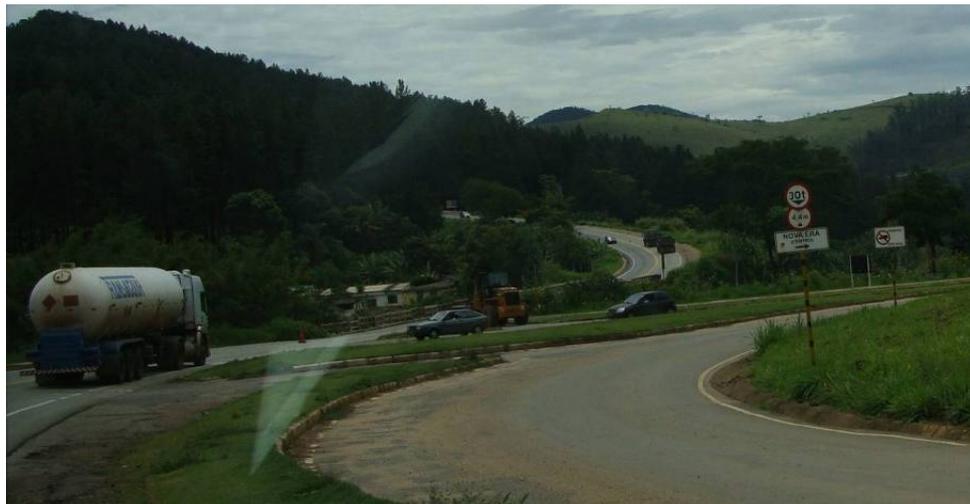
De maneira geral, existem diversos acessos à rodovia em questão, muitas vezes irregulares ou, fora do padrão exposto nos diversos manuais relacionados ao tema como o *Manual de acesso de propriedades marginais a rodovias federais* (DNIT, 2006) e o manual de projeto de interseções (DNIT, 2005). Um caso que pode ser citado é o acesso ao município de Nova Era, onde a via secundária possui acesso direto (sem controle) diretamente sobre a obra de arte (Figura 76 e Figura 77).

Figura 76 - Acesso a Nova Era

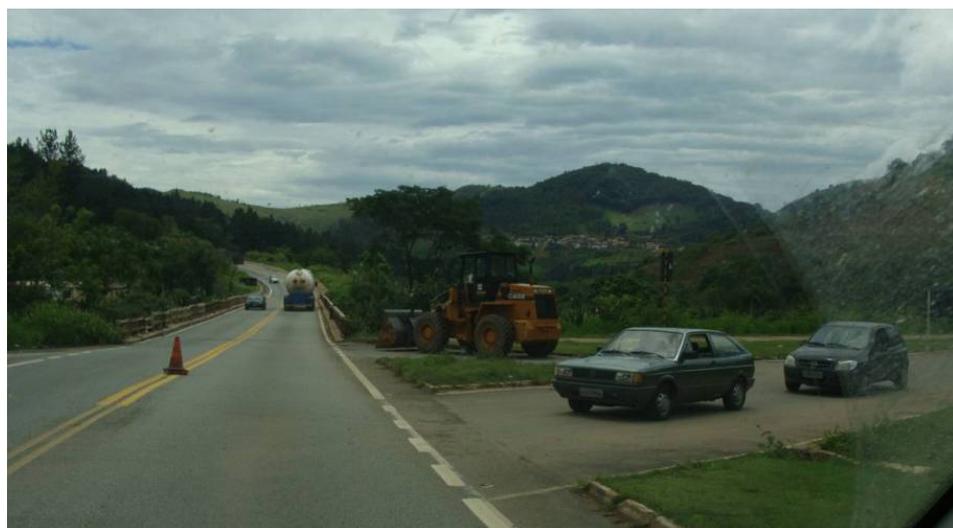
Figura 77 - Acesso sobre obra de arte

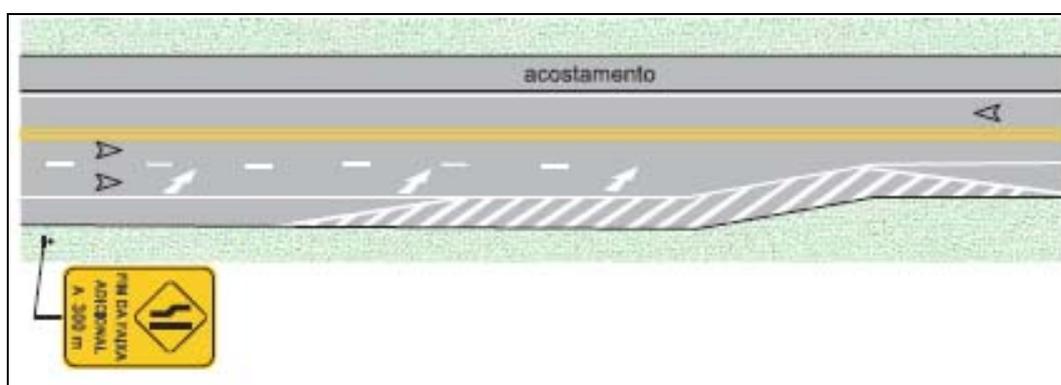
Figura 80 - Aplicação de sinalização horizontal e vertical de fim de faixa adicional
Fonte: CONTRAN, 2007

Este mesmo acesso está localizado ao final de uma faixa adicional de tráfego com sinalização deficiente de indicação do final da faixa. O final inesperado da faixa resulta numa redução de velocidade ou mudança de faixa de forma abrupta pelos usuários da faixa o que gera conflitos entre veículos de mesmo sentido, podendo este fato ser fator contribuinte às colisões traseiras constatadas na classe, as quais estão envolvidas em 32% dos acidentes ocorridos no trecho em questão da BR-381/MG no período de 2006 a 2008.

- f) Nos finais de faixas adicionais de tráfego, utilizar linhas de canalização (LCA) e setas indicativas de mudança obrigatório de faixa (balizando uma segura alteração de percurso), como mostra Figura 80, incluindo a utilização de tachões nas linhas de canalização e respectiva sinalização vertical (indicação e pré-indicação) de estreitamento de pista.
