Departamento Nacional de Infra-estrutura de Transportes  
Universidade Federal de Santa Catarina  
Laboratório de Transportes e Logística  
Núcleo de Estudos sobre Acidentes de Tráfego em Rodovias

## **Avaliação das Condições de Segurança Viária do km 185 da BR 101**

Setembro 2006

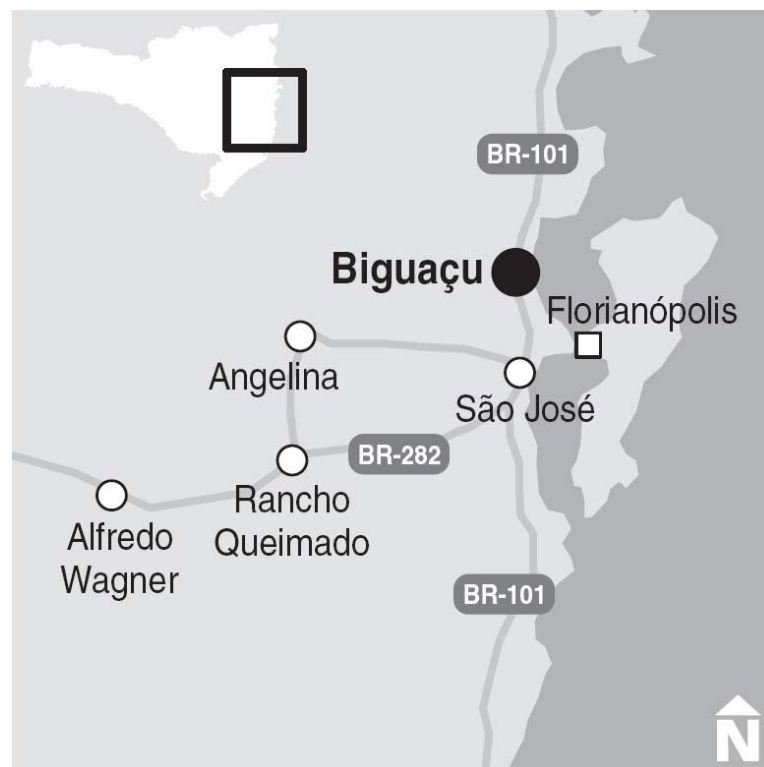
Figura 3-1 Localização do Acidente  
Fonte: Diário Catarinense (2006)

O acidente ocorreu na BR 101, em um trecho circundado pela cidade de Biguaçu (conforme figura 3-1). O segmento localizado entre o km 185 e 186 possui características que permitem classificá-lo como rural, pois apesar de cruzar em trecho urbano, este não possui pontos de interferência com a rodovia (escolas, bares, hotéis, etc.).

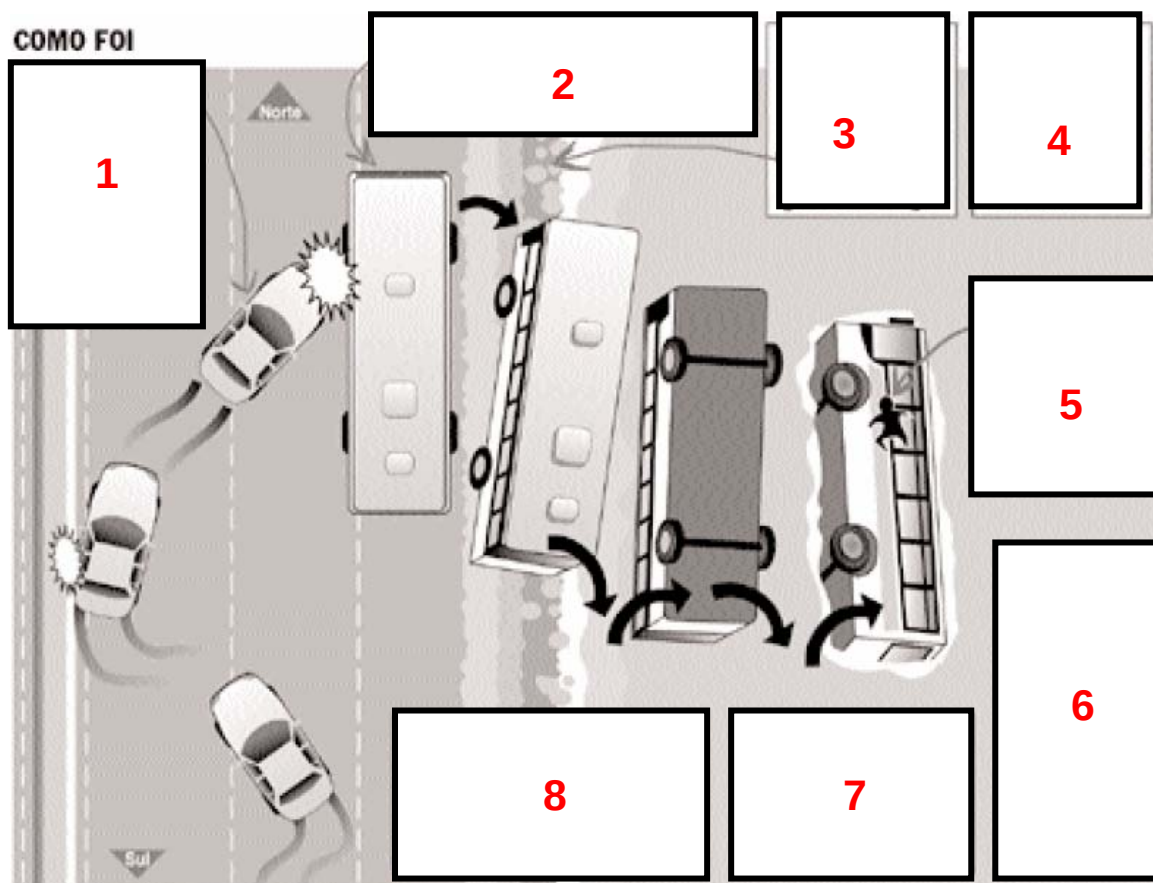
Figura 3-2 Desenho Esquemático do Acidente  
Fonte: Diário Catarinense (2006)

1 - O astra trafegava no sentido Sul/Norte da BR 101. No km 186, em Biguaçu, o carro roda, bate na mureta no meio da pista e atinge a lateral esquerda do ônibus, da marca Volvo/ Mpolo Torino GVU, com 27 acupantes.

2 - O ônibus está no acostamento da rodovia, no sentido Sul/Norte .Trafega em baixa velocidade porque havia parado para apanhar alunos. Com o choque sai da pista.

3 – O ônibus despenca de uma altura de quatro metros. Bate com a frente em um terreno pedregoso dá um giro de 360° e cai na água.

4 – O coletivo fica de lado: as portas ficam dentro da água e as rodas apontam para a rodovia. Metade do coletivo está submerso.

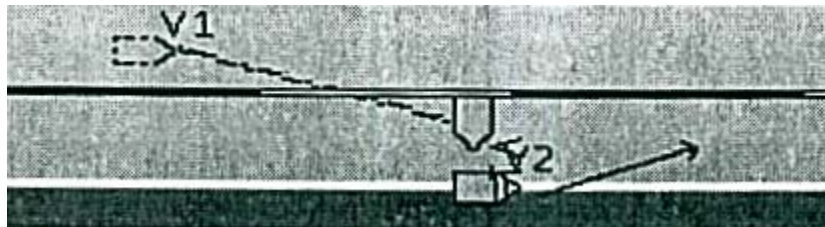
Figura 3-5 Croqui do Acidente  
Fonte: Boletim de Ocorrência

- Motorista do Ônibus: “ao pegar três crianças no ponto da BR 101, eu estava saindo para pista quando um veículo desgovernado bateu na lateral do ônibus, jogando-o sobre a calçada e em seguida caindo sobre as pedras do costão”.
- ✓ **Narrativa da Ocorrência:** conforme vestígios no local e declarações dos condutores o automóvel (V1) rodou sobre a pista e colidiu contra a roda dianteira esquerda do ônibus (V2). O motorista do ônibus perdeu o controle do veículo, saindo da pista e tombando.
- ✓ **Croqui do Acidente:**

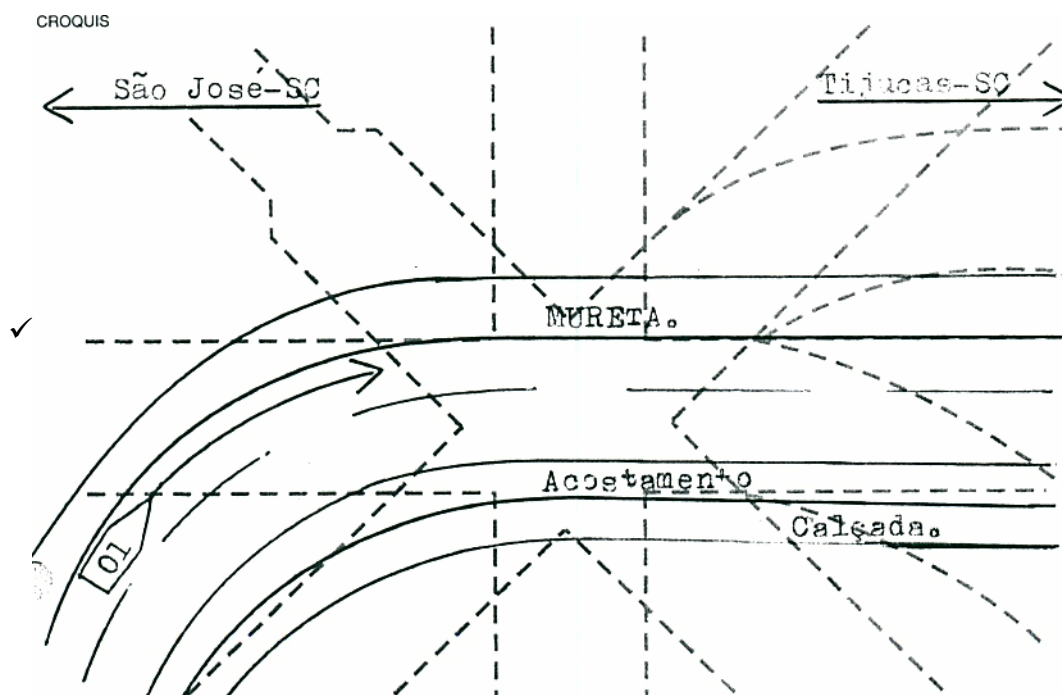
#### ✓ Acidente 1: 02/4/2002

- Narrativa: conforme investigação efetuada no local, o condutor do veículo 1 ao perder o controle sobre o veículo, saiu da pista e capotou.
- Observações importantes: tempo chuvoso.

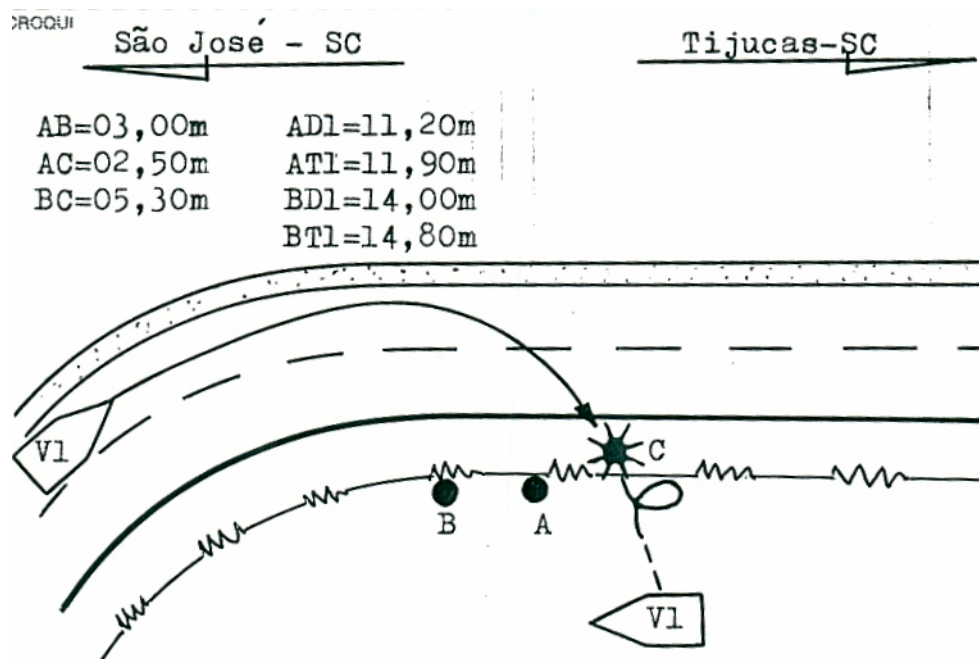
✓ **Acidente 2: 4/4/2003**

- Narrativa: conforme declaração do condutor e vestígios encontrados no local, o veículo 1 seguia em frente quando ao contornar a curva, seu condutor perdeu o controle do mesmo, saiu da pista e capotou, parando no plano inferior da rodovia.
- Observações importantes: tempo chuvoso, pista molhada.

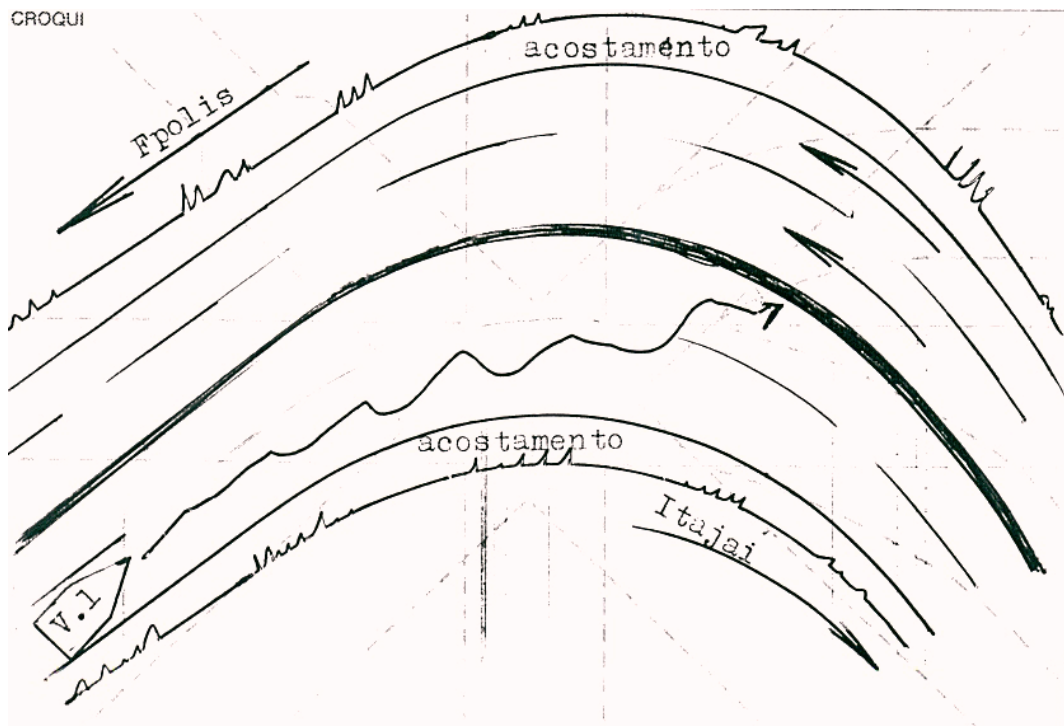
✓ **Acidente 3: 14/11/2003**

- Narrativa: conforme investigação realizada no local, vestígios encontrados e declaração da condutora do veículo1, a mesma ao tentar apanhar objeto no interior do veículo, perdeu o controle, rodopiou, chocou-se com a mureta divisória da pista e parou no acostamento.
- Observações importantes: tempo bom.

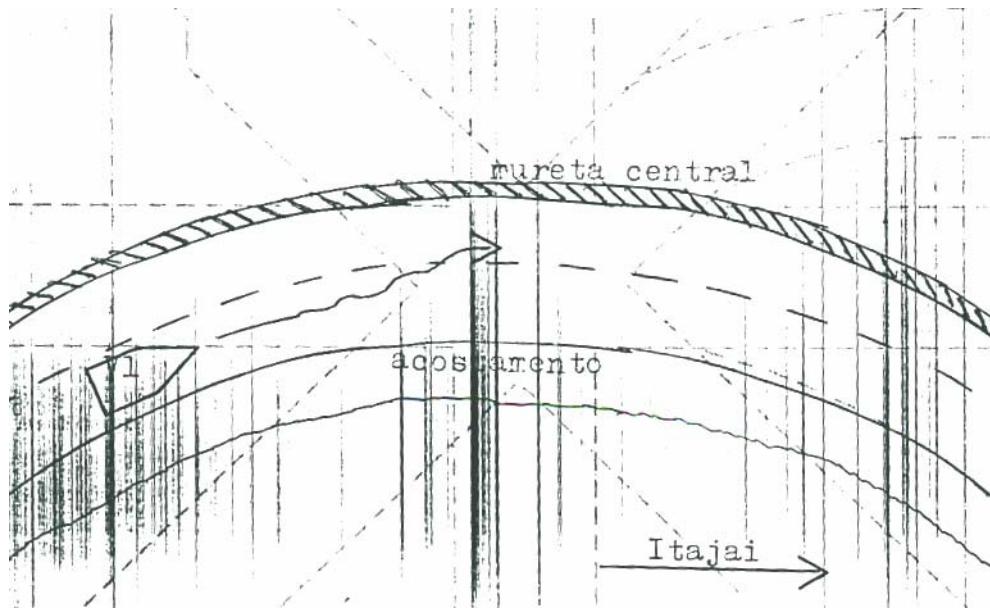
✓ **Acidente 4: 5/01/2004**

- Narrativa: conforme declaração da condutora e vestígios do local, o veículo 1 seguia em frente, quando sua condutora perdeu o controle, chocando-se contra a mureta central da rodovia, vindo a capotar sobre a pista.
- Observações importantes: bom.

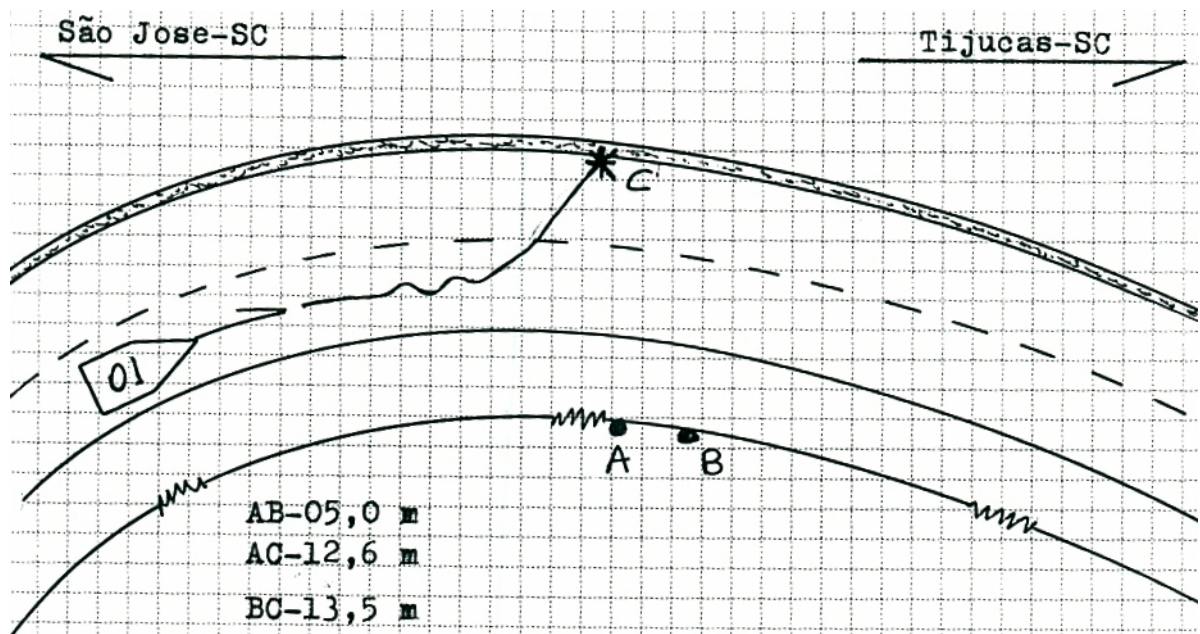
✓ **Acidente 5: 9/4/2004**

- Narrativa: conforme declaração do condutor e investigação no local, o veículo 1 transitava na faixa da direita quando, na curva, perdeu o controle, derrapou, chocou-se contra a mureta divisória e parou sobre a pista de rolamento.
- Observações importantes: chuva.

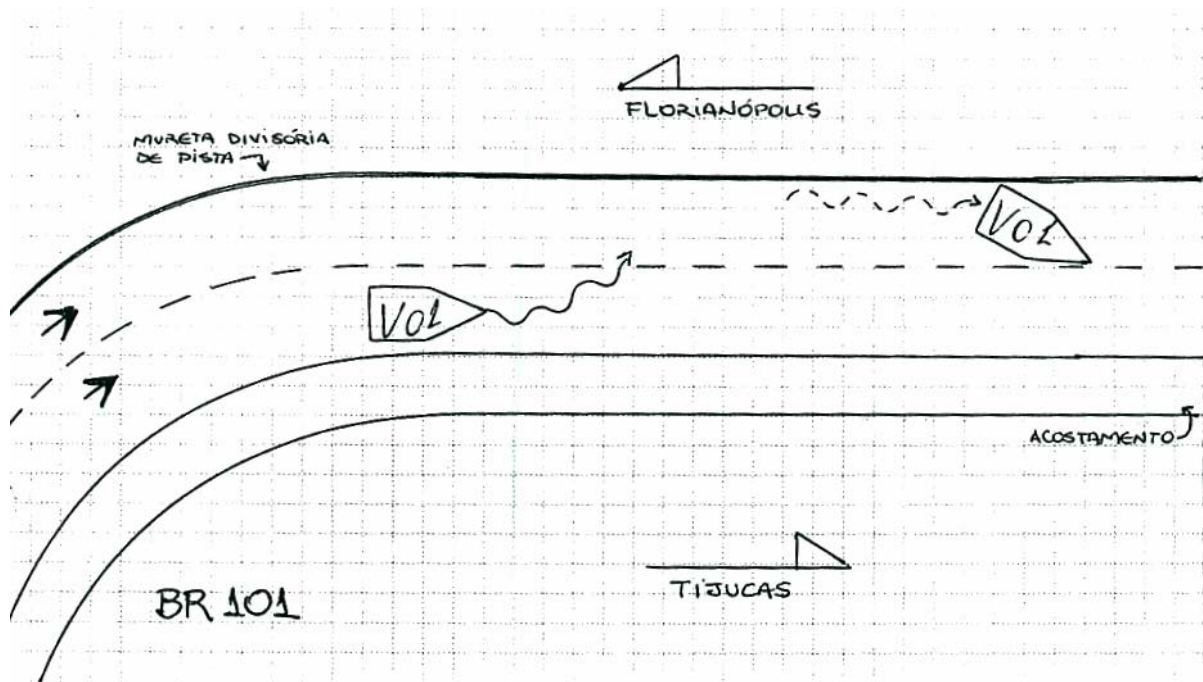
✓ **Acidente 6: 27/8/2004**

- Narrativa: segundo levantamento no local e narrativa do condutor, o mesmo perdeu os controles de direção vindo a derrapar e colidir com a mureta divisória de pista.
- Observações importantes: chuva.

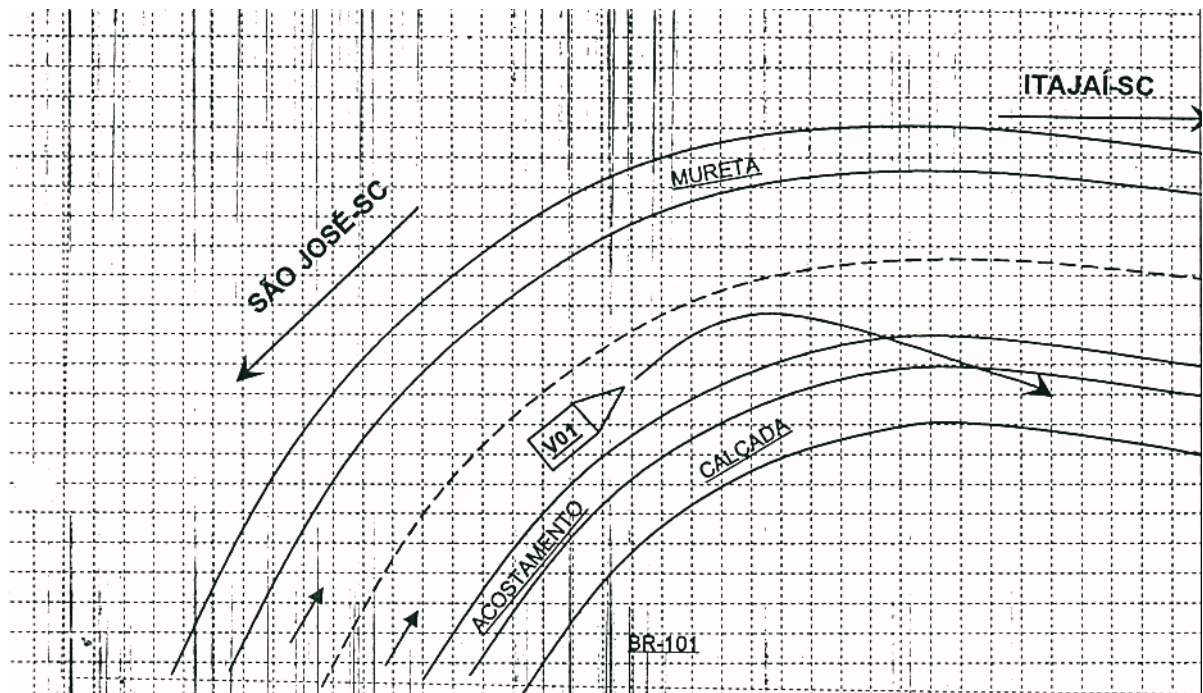
✓ **Acidente 7: 18/5/2005**

- Narrativa: segundo levantamento no local e declaração do condutor, o veículo 1 contornava a curva devido a pista molhada seu condutor perdeu o controle do mesmo vindo a sair da pista.
- Observações importantes: chuva.
