**Identificação de Sistemas de Pesagem em Movimento**  
Convênio TT 102/2007

**OBRAS CIVIS – Volume 5**  
**Acompanhamento das Obras de Ampliação e Adequação**  
**da Pista Experimental**  
Março de 2009

Convênio TT 102/2007 DNIT / UFSC  
**IDENTIFICAÇÃO DE SISTEMAS DE PESAGEM EM MOVIMENTO**

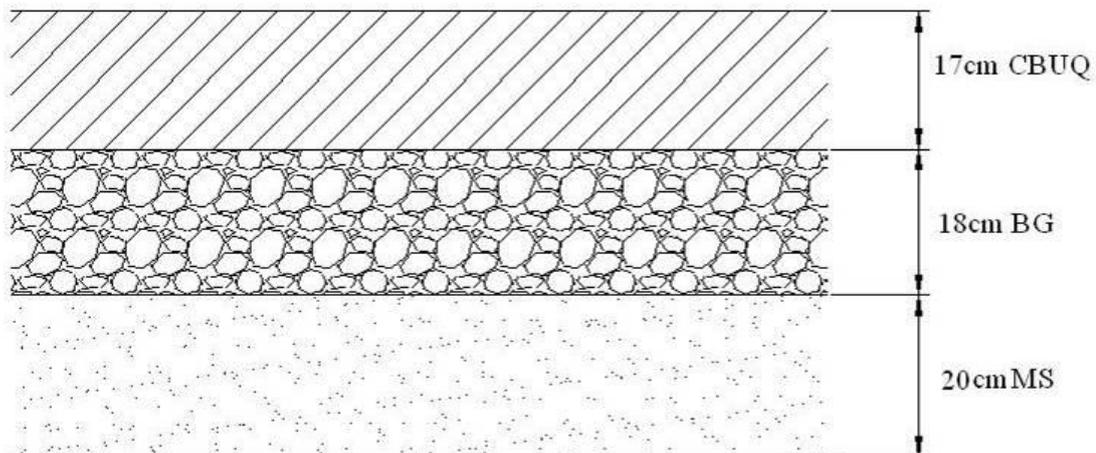
Figura 4 - Estrutura final do pavimento da pista experimental.

Considerando a severidade da solicitação do tráfego da rodovia BR-101 ao longo do trecho em estudo, será adotado, para o revestimento da pista de rolamento, concreto betuminoso usinado a quente com espessura de 17,0cm, base de brita graduada de 18 cm e sub-base de macadame seco 20 cm. Portanto, para o novo pavimento da pista experimental será adotada a solução final indicada na Figura 4.

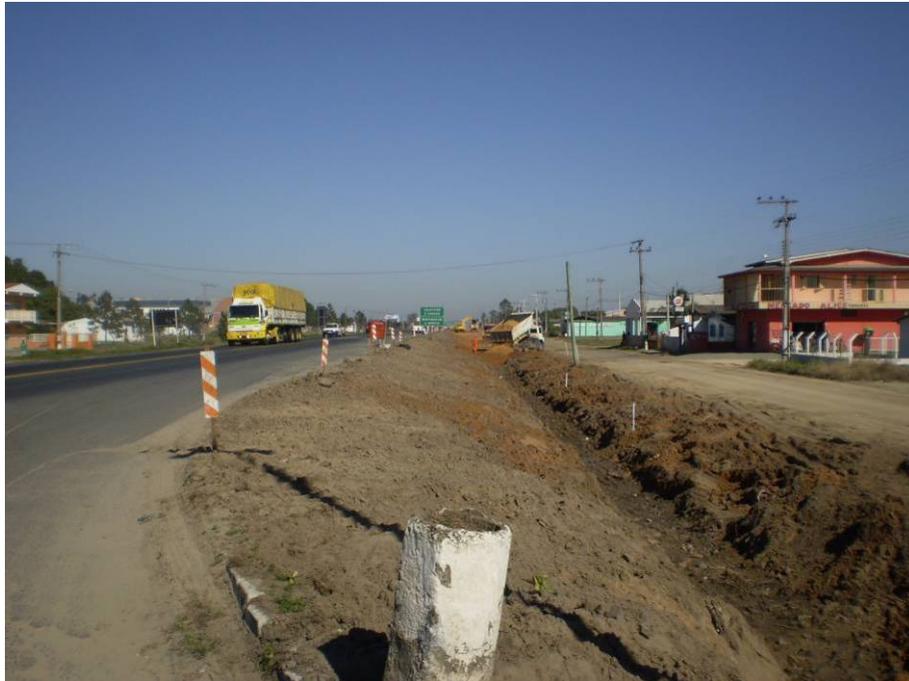
Conforme pode ser visto nas Figuras 5, 6, 7 e 8, percebe-se que a equipe executora fez a retirada do material menos resistente, solo mole, e encontrava-se executando a primeira camada que irá compor o subleito.

Figura 5 – Remoção de solos moles

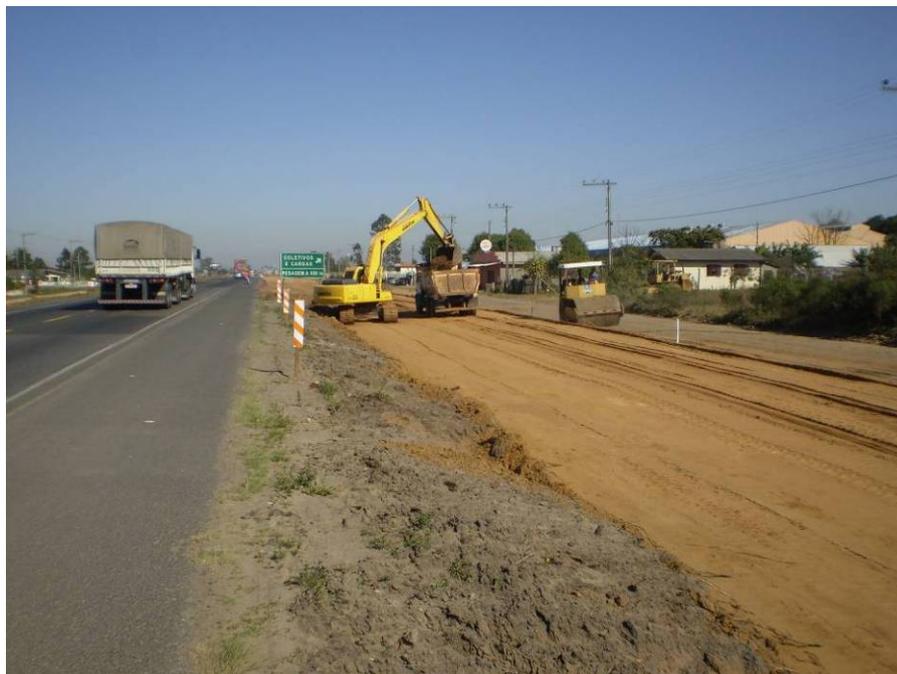
Figura 8 – Remoção de solos moles próximos ao acostamento

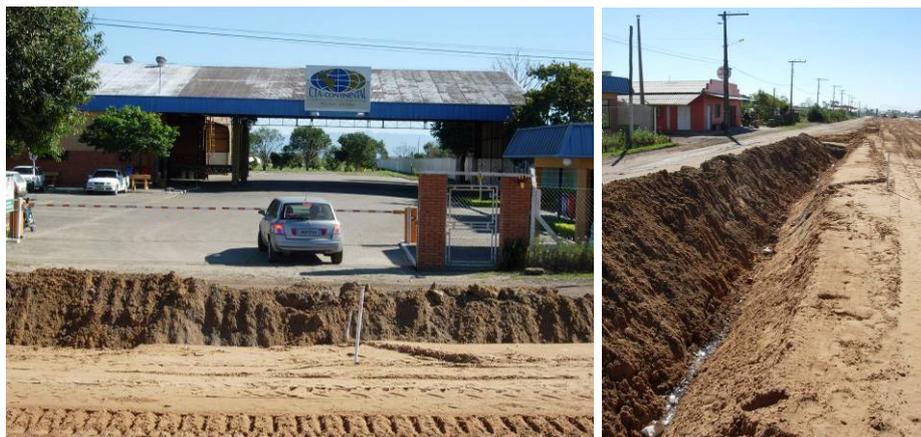
Figura 26– Obras preliminares de reparo do sistema de drenagem existente

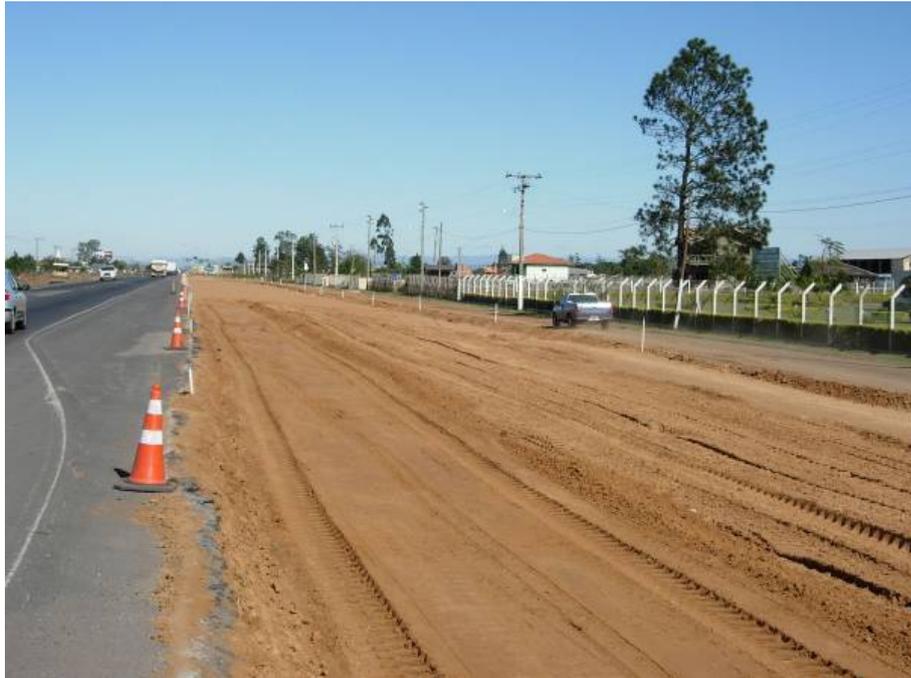
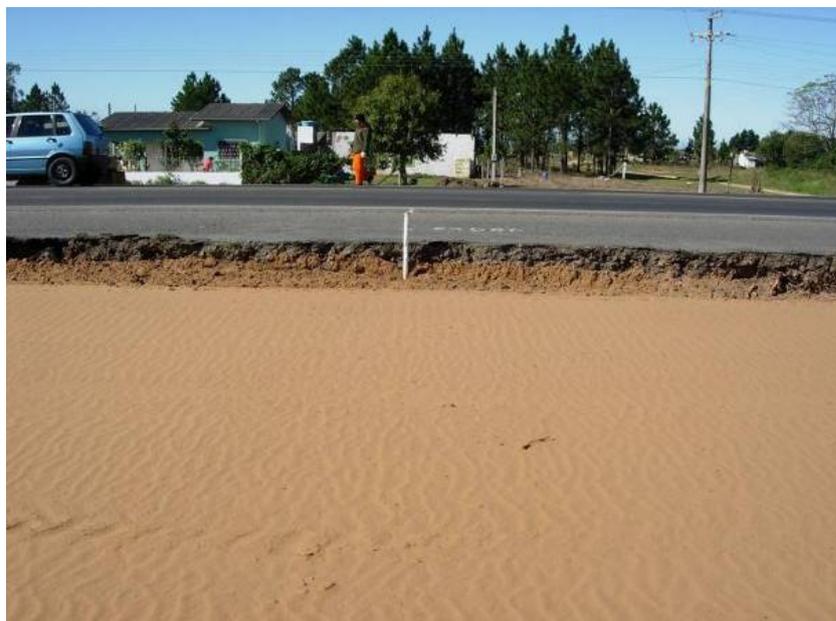
Na Figura 26, visualizamos as obras preliminares de reparo do sistema de drenagem existente próximo à estaca 5+860. Nesta estaca, é visível a alteração da textura da superfície da camada, destacada nas Figuras 27 e 28. Esta mudança está relacionada aos efeitos do vento, muito fortes nesta região.

Figura 27 – Ao fundo mudança de textura superficial.

Figura 28 – Alteração da textura de superfície da camada

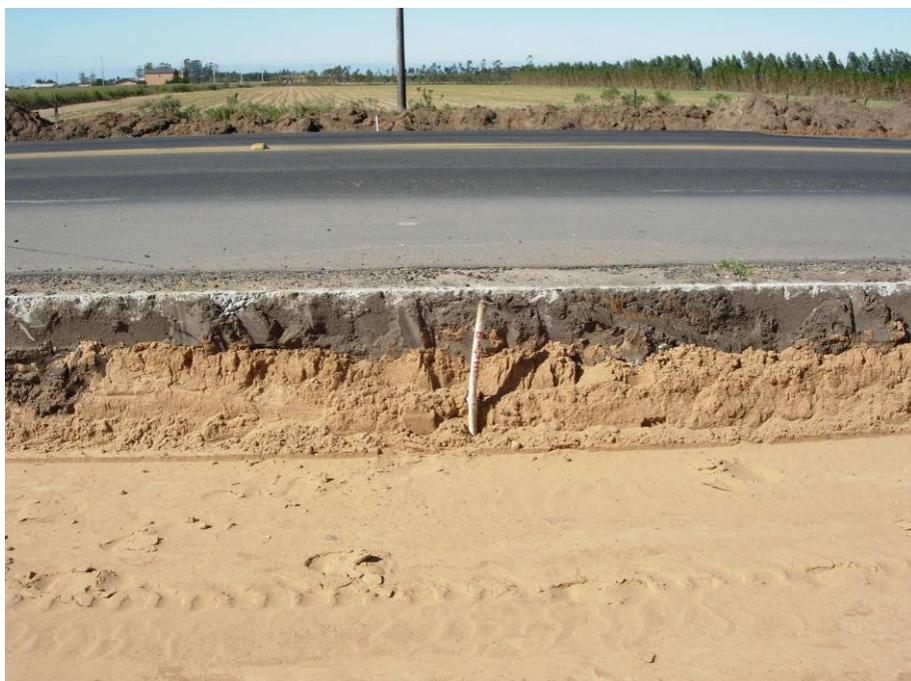
A Figura 32 mostra em detalhe a altura entre o acostamento e o topo da camada executada.

Figura 32 – Detalhe da altura entre o acostamento e o topo da camada executada

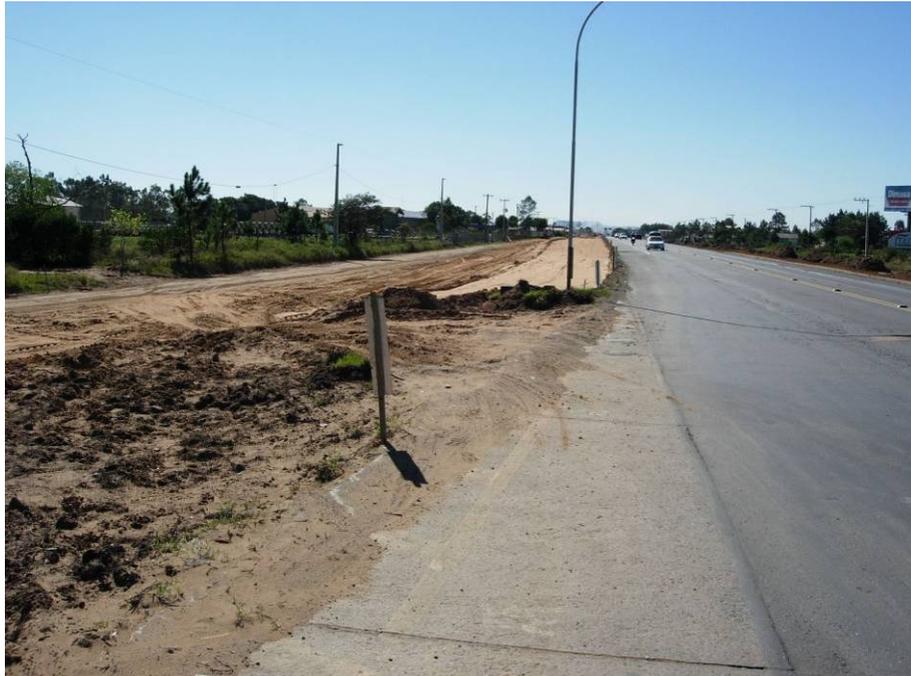
Nas Figuras 34 e 35 vê-se o acesso que fará a ligação entre a marginal e a BR 101, onde são visíveis as marcas deixadas por veículos que já trafegaram pelo trecho.

Figura 35 – Marcas deixadas por veículos que já trafegaram pelo trecho

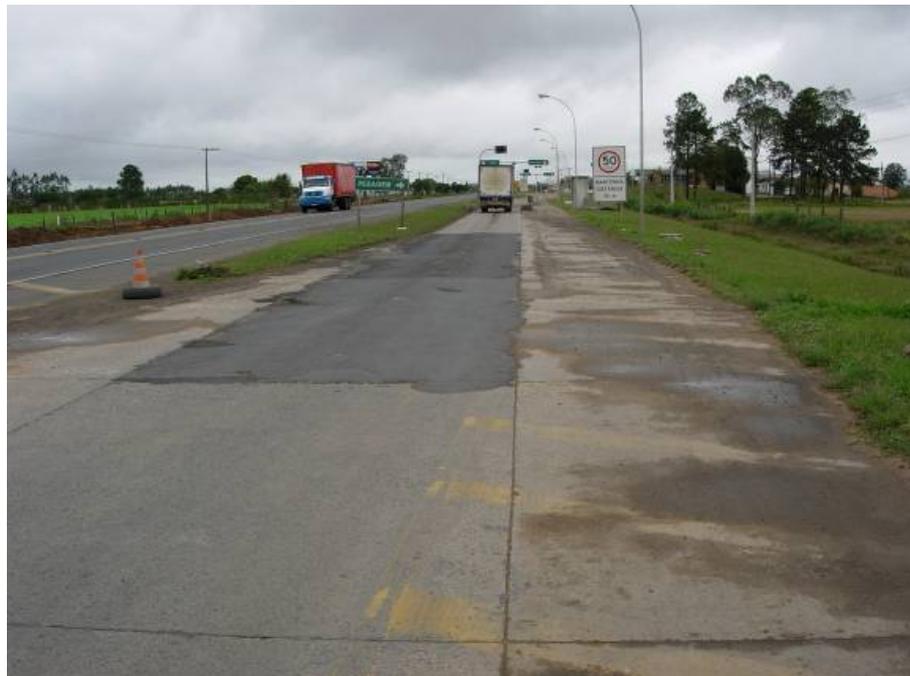
A seguir estão as Figuras da segunda parte da visita, análise das condições físicas das placas do pavimento existente na pista de pré-seleção do posto. Nas Figuras 52, 53, 54 e 55 são as fotografias retiradas da pista de aproximação da balança de pré-seleção.

Figura 52 – Remendo superficial em concreto betuminoso.

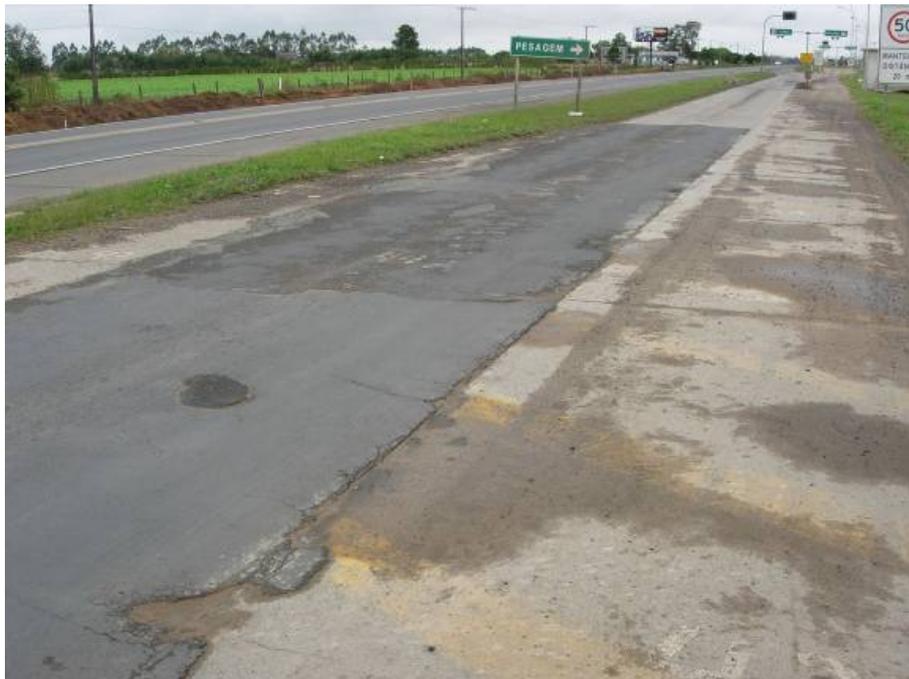
Figura 53 – Defeitos no remendo antes dos sensores da balança.

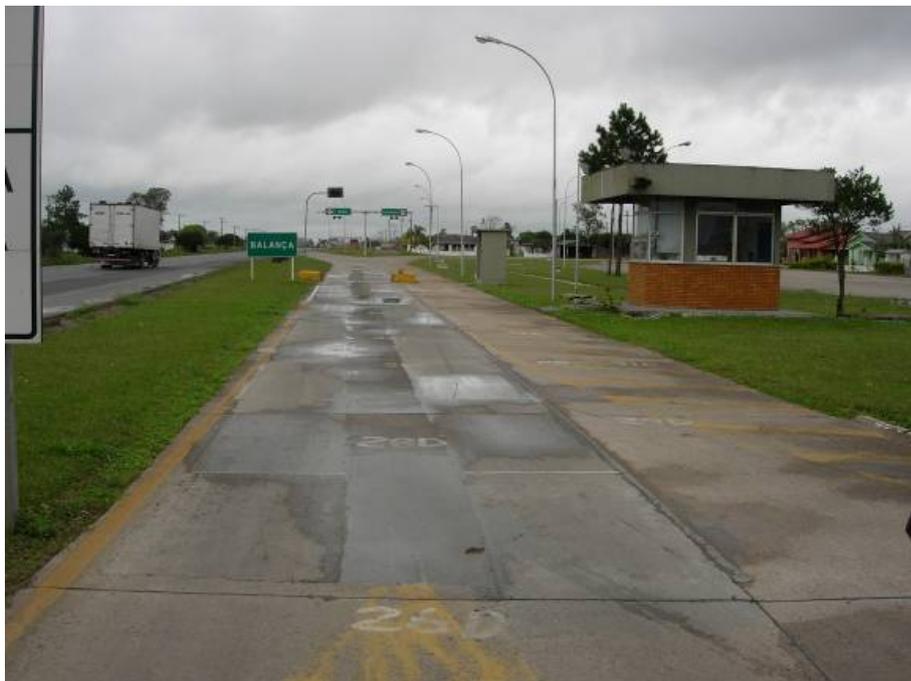
As Figuras 56, 57, 58, 59 e 60 são referentes a pista que antecede os sensores de pesagem para veículos em trânsito lento. As Figuras 56 e 57 apresentam a superfície de rodagem, esta apresenta apenas desgaste superficial.

Figura 56 – Superfície do pavimento rígido.

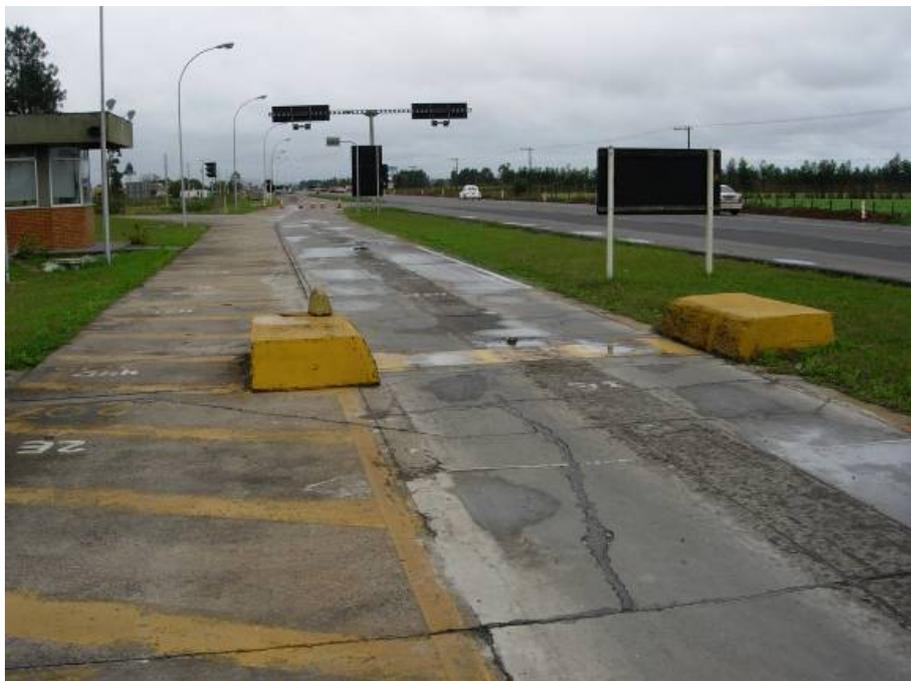
As Figuras 58, 59 e 60 apresentam, em detalhes, as placas com trincas, entes dos sensores da balança e posterior.

Figura 60 – Vista geral da pista de aproximação da pista de transito lento.

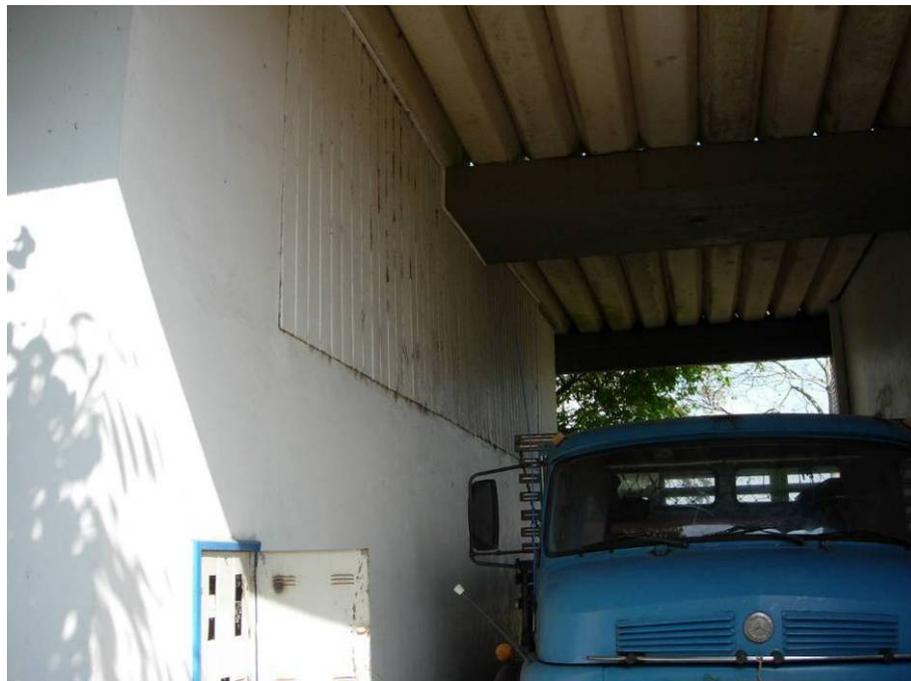
Na Figura 90 nota-se a vista interna da porta de entrada, na Figura 91 visualiza-se os tapumes que bloqueiam a janela pela parte externa da sala.

Figura 91 – Abertura externa vedada por tapumes de madeira.

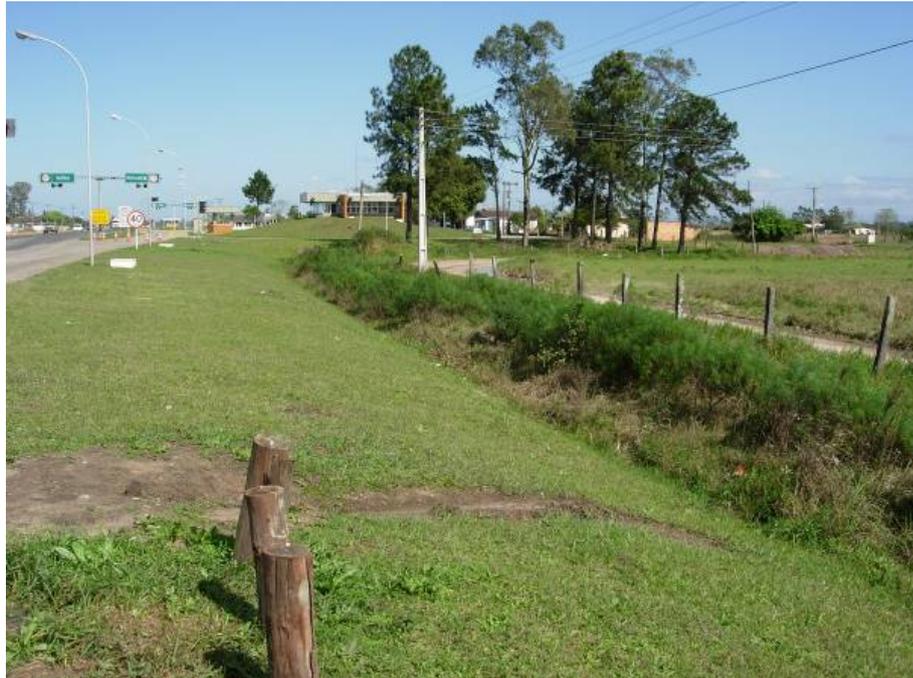
Figura 104 – Cerca próxima à balança seletiva.

A segunda parte da visita foi realizada nas imediações da área do posto de pesagem e registrou as condições reais das cercas na divisa do terreno. Vê-se na Figura 104 que o cercado próximo à balança seletiva apresentava alguns mourões faltantes e estava sem aramado, o que se visualiza mais facilmente na Figura 105.

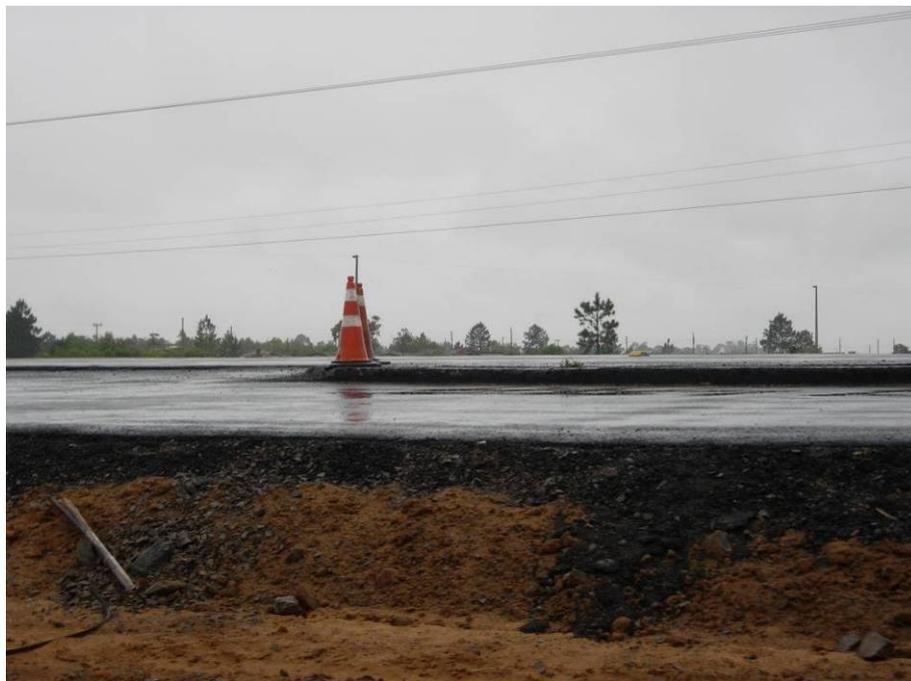
Figura 126 – Desnível entre a 1ª camada de CBUQ e pavimento antigo.

É possível identificar, na Figura 126, o desnível entre a camada do pavimento rígido e a camada de CBUQ executada.

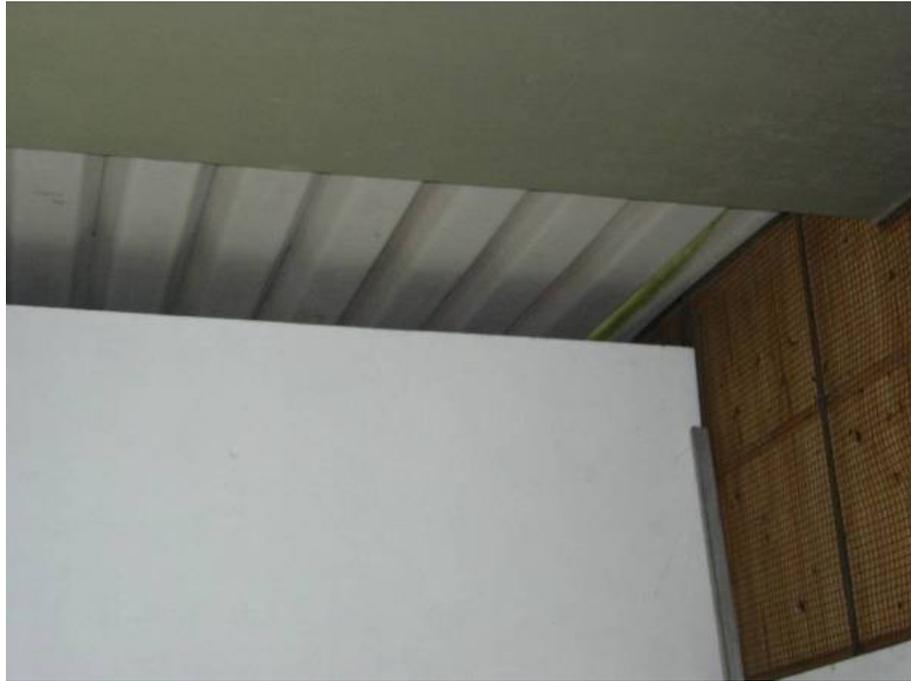
Figura 137 – Vista interna do teto da sala.

A Figura 136 apresenta detalhes do piso da sala e a Figura 137 evidencia as condições do telhado, vistas pela parte interna da sala.

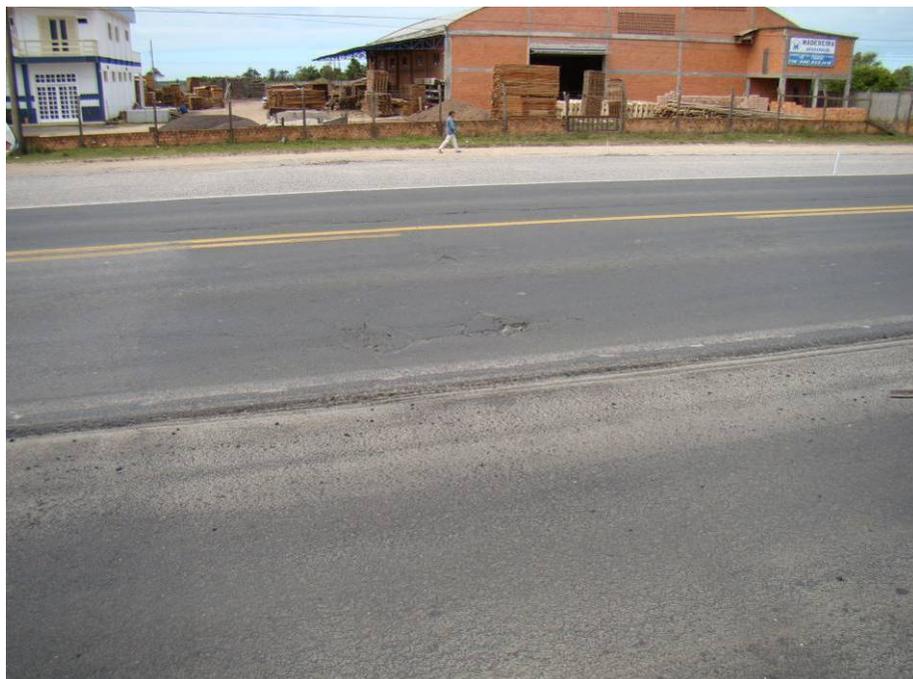
Figura 150 – Superfície de rolamento da pista existente - BR 101 [Norte/Sul].

A Figura 150 apresenta as condições físicas superficiais da capa asfáltica da faixa de rolamento da BR 101 onde se percebe a existência de defeitos do tipo ‘couro de jacaré’ em estágio avançado.

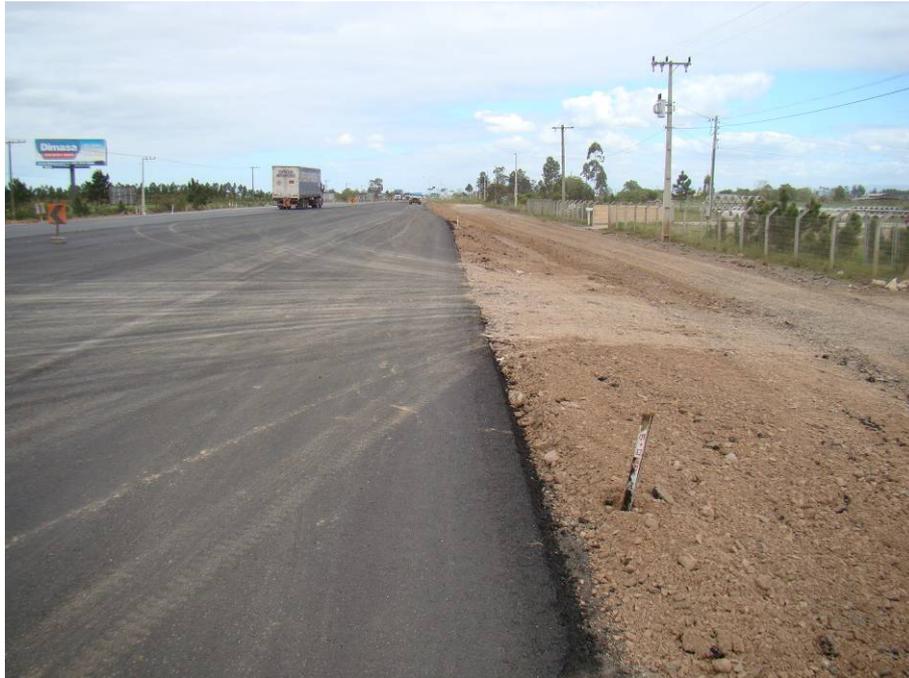
Figura 156 – Trilhas devido à passagem de veículos sobre a pista.

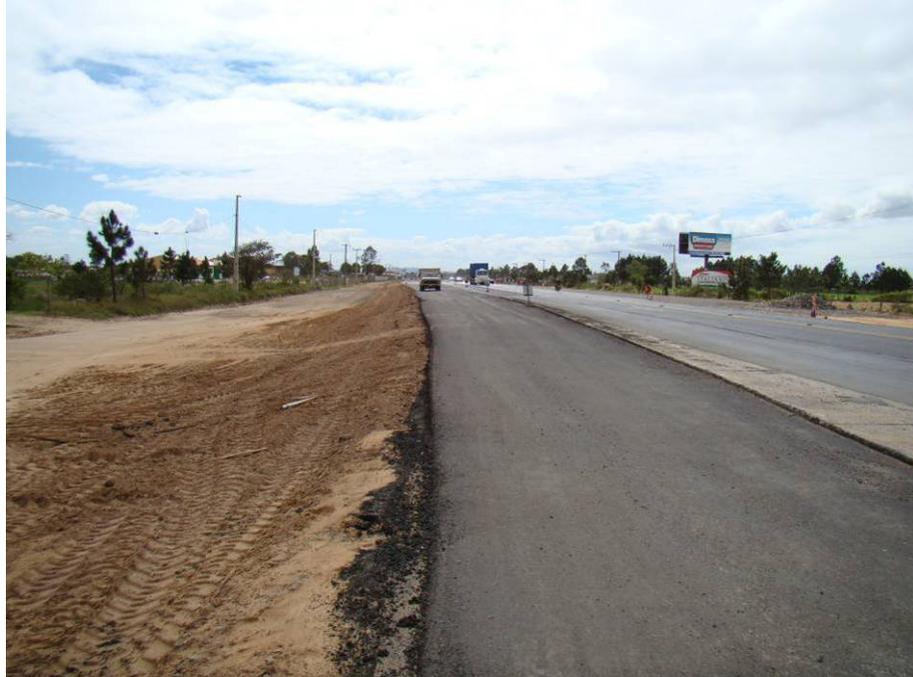
Figura 158 – Final da aproximação à agulha de acesso ao posto de pesagem.

As Figuras 158 e 159 apresentam o segmento final da pista experimental onde se percebe que na data do registro ainda não existia a construção da transição com a

agulha de aproximação do posto de pesagem, entre o pavimento flexível e o pavimento rígido.

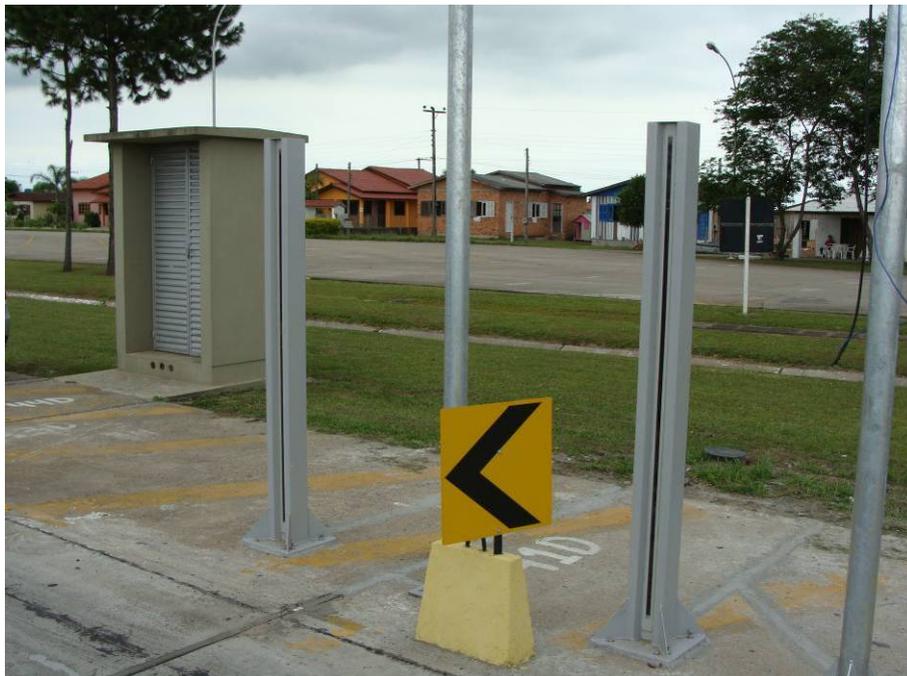
Figura 170 – Sensores de comprimento de veículo.

Na Figura 170 está apresentado em detalhe o sensor que mede o comprimento do veículo. É um conjunto de quatro sensores, agrupados de dois-a-dois com um emissor e um receptor, cada.

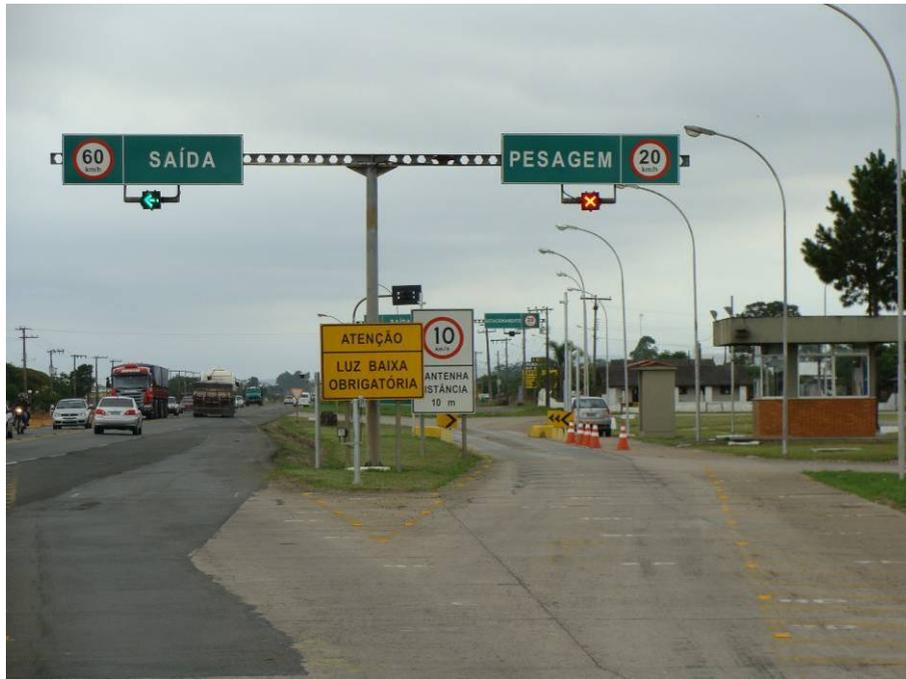
Figura 171 – Sinalização de redirecionamento de veículos – pré-seleção.

A sinalização de redirecionamento de veículos está localizada em dois pontos estratégicos. Um localizado na saída da pista de pré-seleção de veículos, conforme Figura 171, e outro no final da pista de pesagem em trânsito lento, conforme apresentado na Figura 172.

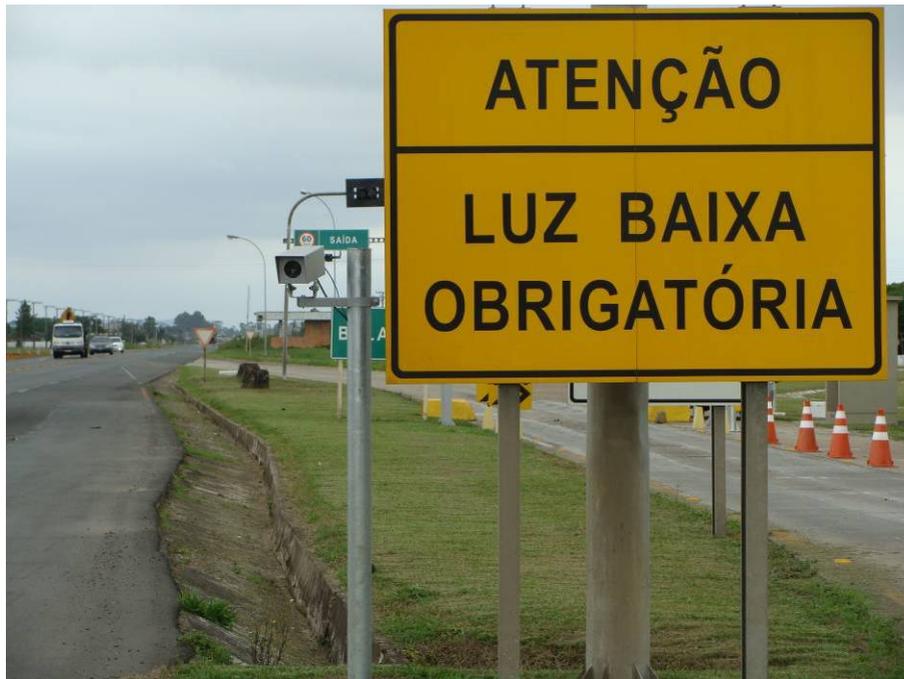
Figura 173 – sistema de controle de fugas com câmeras OCR.

O redirecionamento dos veículos durante o percurso do circuito do posto de pesagem é monitorado por câmeras de vigilância (em instalação) e câmeras de controle de fugas com OCR. Na Figura 173, próximo a placa (Atenção/Luz Baixa Obrigatória) encontra-se em detalhe a câmera anti fuga.

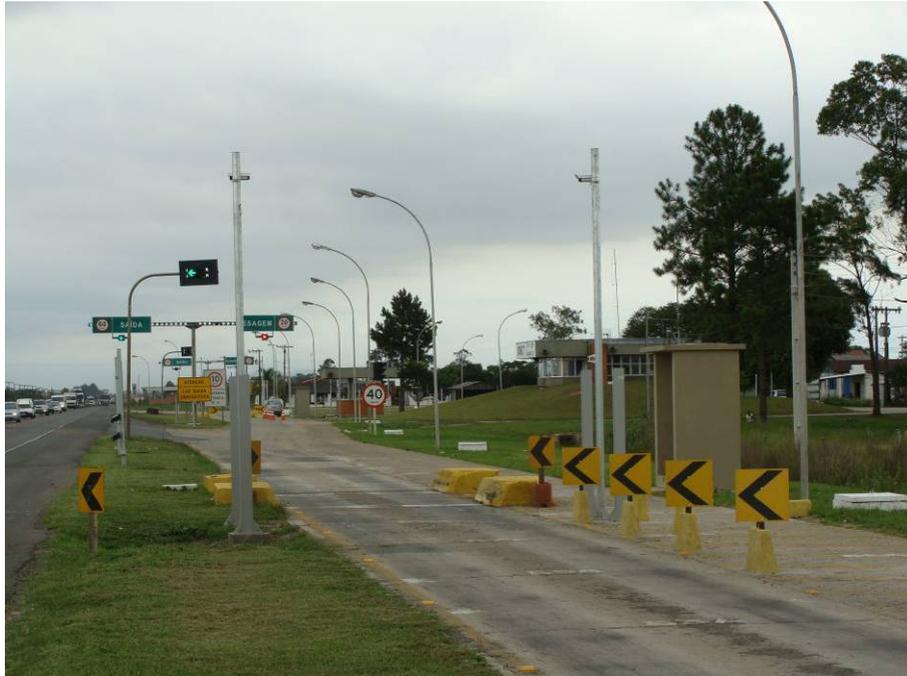
Figura 174 – Sensores de dimensão da pré-seleção.

Na Figura 174 encontra-se os sensores instalados na área da balança de pré-seleção. São os mesmos sensores instalados na balança de trânsito lento.

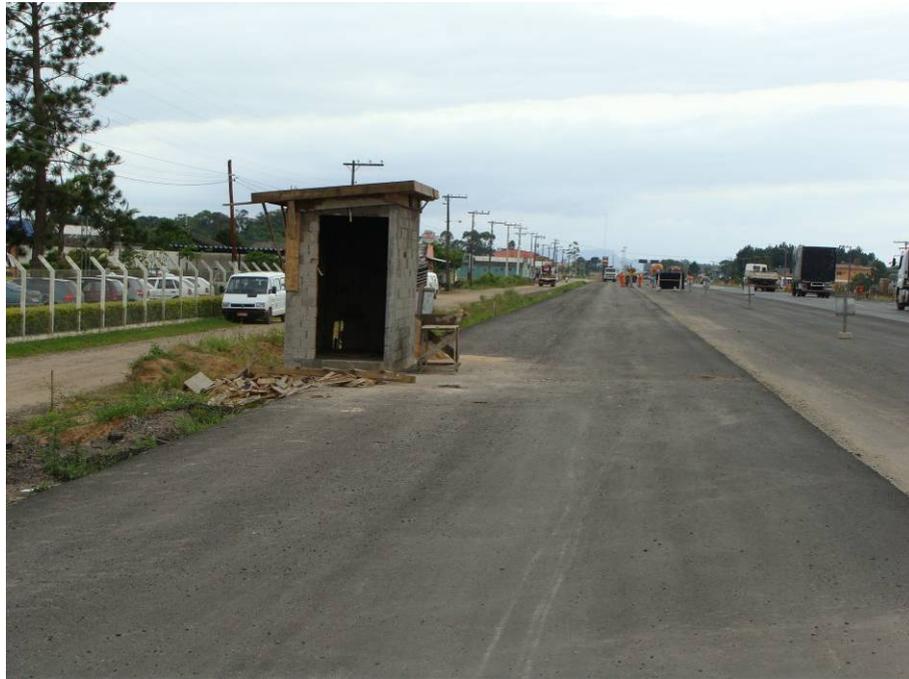
Figura 175 – Abrigo para aquisição de dados da pesagem em movimento.

A Figura 175 apresenta a vista da super-estrutura a edificação com a abertura para a porta de acesso. Vê-se última camada asfáltica realizada e a parte que falta para completar a cobertura das pistas.

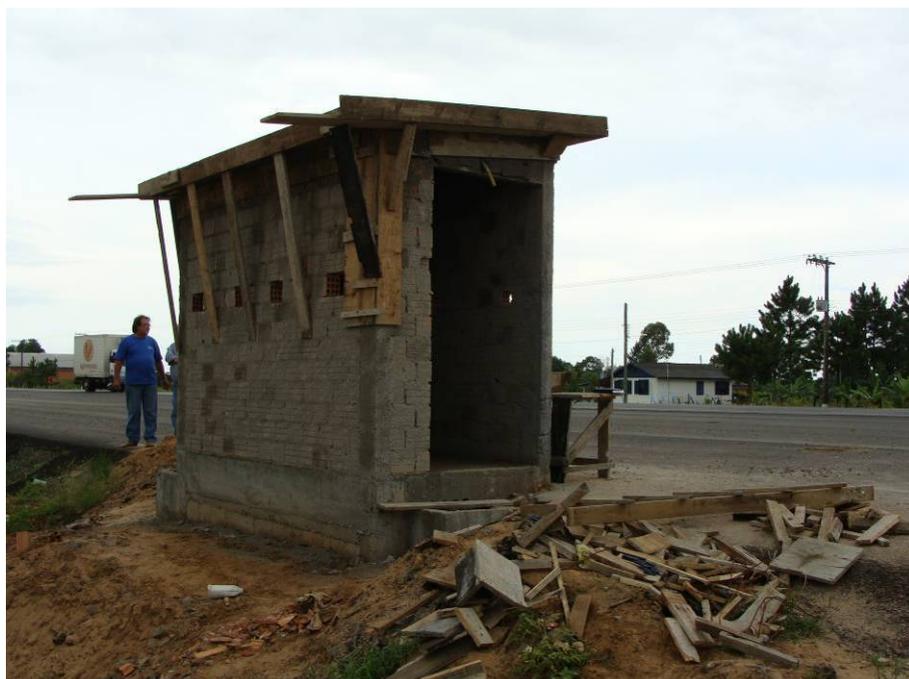
Figura 176 – Paredes de vedação do abrigo.

A Figura 176 apresenta a parte de traz da edificação e as formas que fazem o apoio da estrutura do telhado.

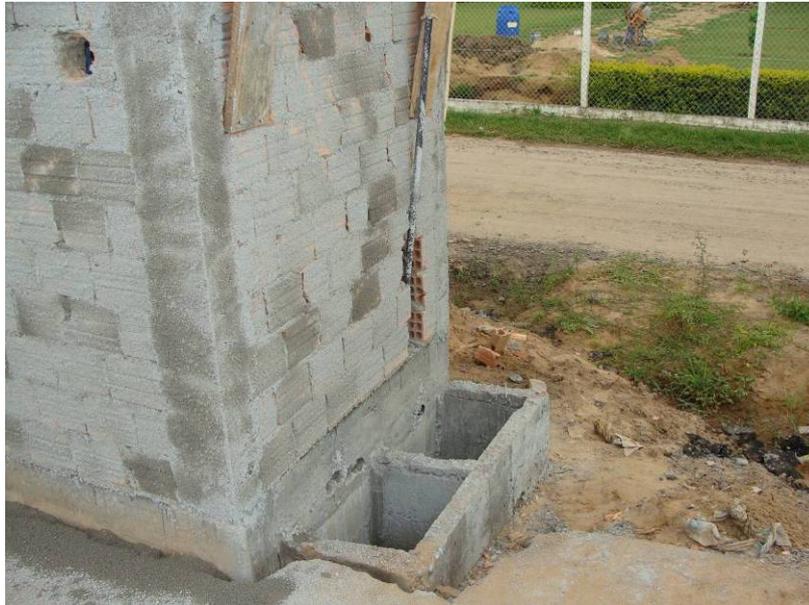
Figura 177 – Caixas de passagem de entrada da rede elétrica e cabos dos sensores.

A Figura 177 apresenta as caixas de o passagem para as fiações elétricas. Uma é destinada a passagem da energia elétrica proveniente do poste, outra é para a passagem dos cabos que alimentam o sensores e dos cabos que retornam dos sensores, instalados ao norte do abrigo.

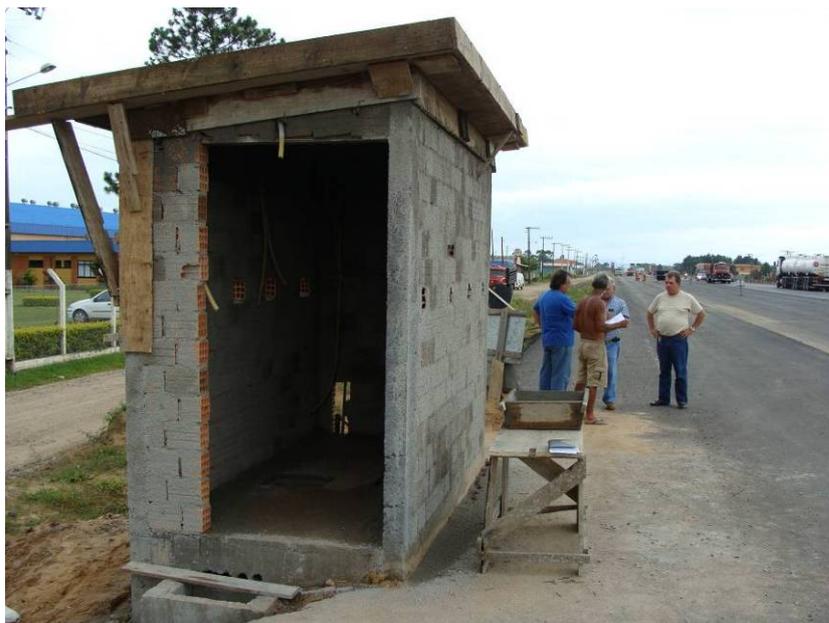
Figura 178 – Caixa de passagem de cabos de sensores e porta.

Na Figura 178 está apresentado a caixa de passagem para os cabos de alimentação e retorno dos sensores instalados na parte sul do abrigo.

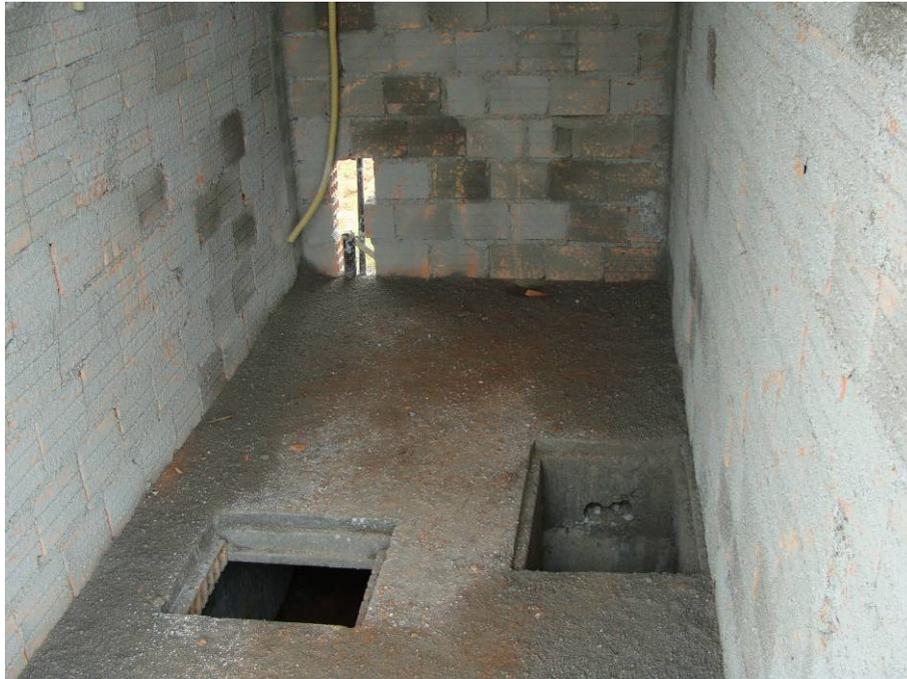
Figura 179 – Caixa de entrada ao abrigo e acesso ao porão.

A Figura 179 foca o piso da sala do abrigo. Estão evidentes duas aberturas. A abertura a esquerda da imagem é de acesso ao porão, este receberá uma tampa móvel no final da obra. A direita da imagem, vê-se a abertura da caixa de passagem projetada a receber toda fiação que alimentam os sensores, da parte norte e sul.

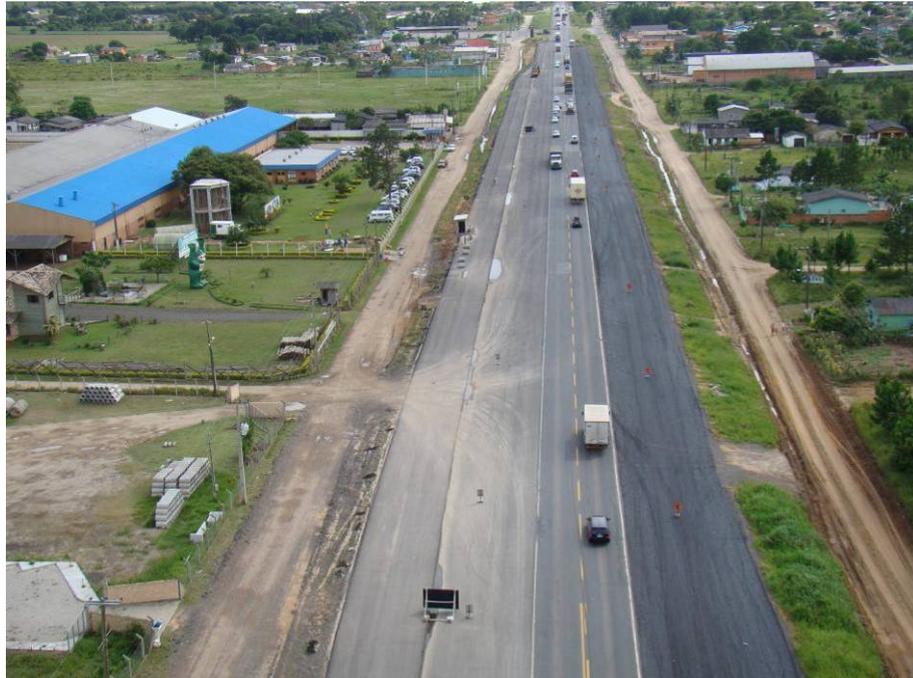
Figura 181 – Vista da obra de construção da terceira faixa.

Na Figura 181 apresenta a obra de construção da pista experimental (terceira faixa). É possível identificar, ao centro, a obra de construção do abrigo de aquisição de dados.

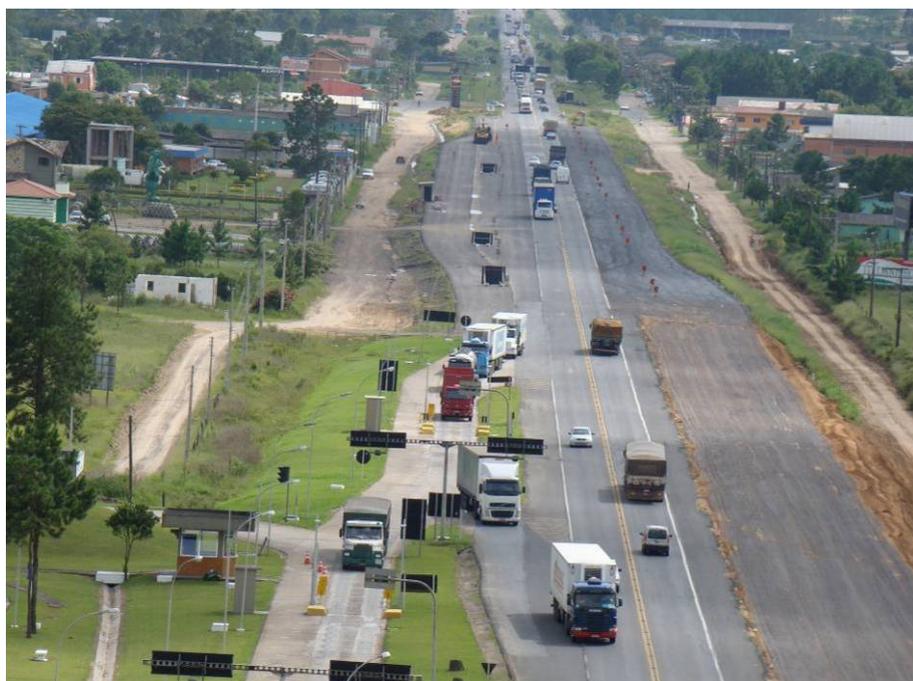
Figura 182 – Operação do posto de pesagem e obras.

É possível visualizar, na Figura 182, a passagem dos veículos de carga pelas balanças de pré-seleção e trânsito lento, durante a operação do posto de pesagem. Ao fundo a obra de construção da pista experimental.

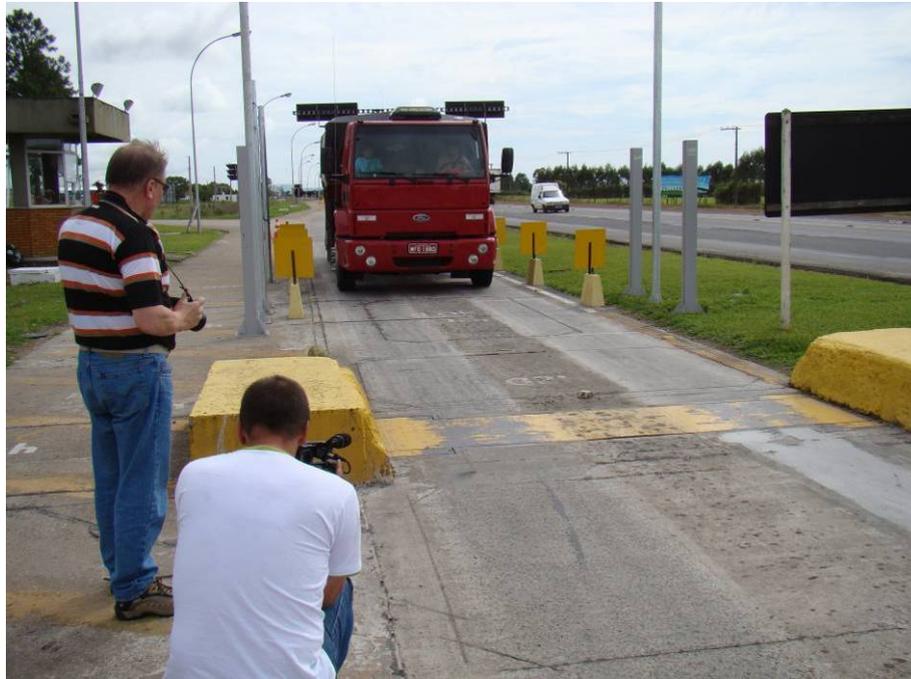
Figura 183 – Operação de pesagem com balança de trânsito lento.

A Figura 183 registra a passagem do veículo pré-selecionado para confirmação do peso com a balança dinâmica de trânsito lento. Nota-se, nas laterais da pista, os sensores que medem as dimensões do veículo, tamanho e comprimento.

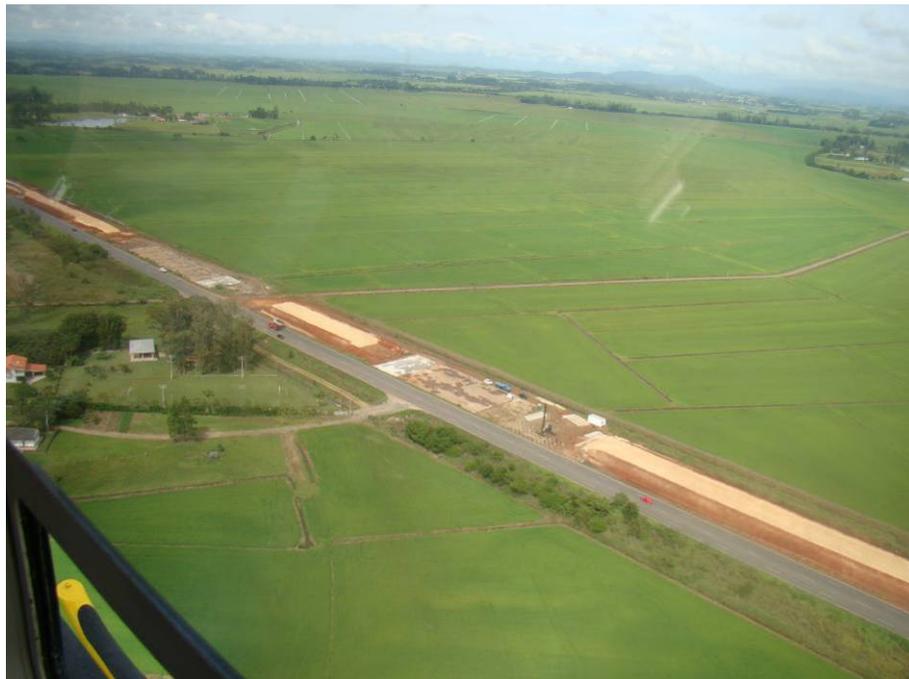
Figura 184 – Obras do Banhado de Maracajá.

As próximas Figuras desta visita apresentam as obras da BR-101 registradas durante o vôo de volta a Florianópolis. A Figura 184 apresenta as obras de melhoria no local conhecido como Banhado Maracajá. Uma camada de “colchão drenante” destinado a permear as águas das chuvas acumuladas nesta área alagadiça.

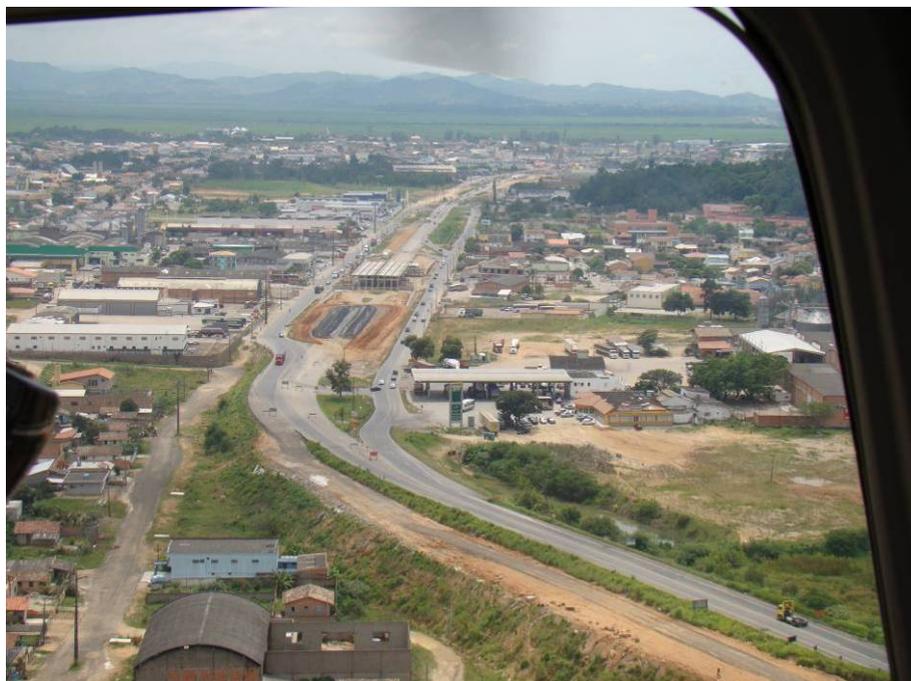
Figura 185 – Obras de viaduto no município de Tubarão.

A Figura 185 apresenta a obra de construção de um dos viadutos do anel viário de tubarão.

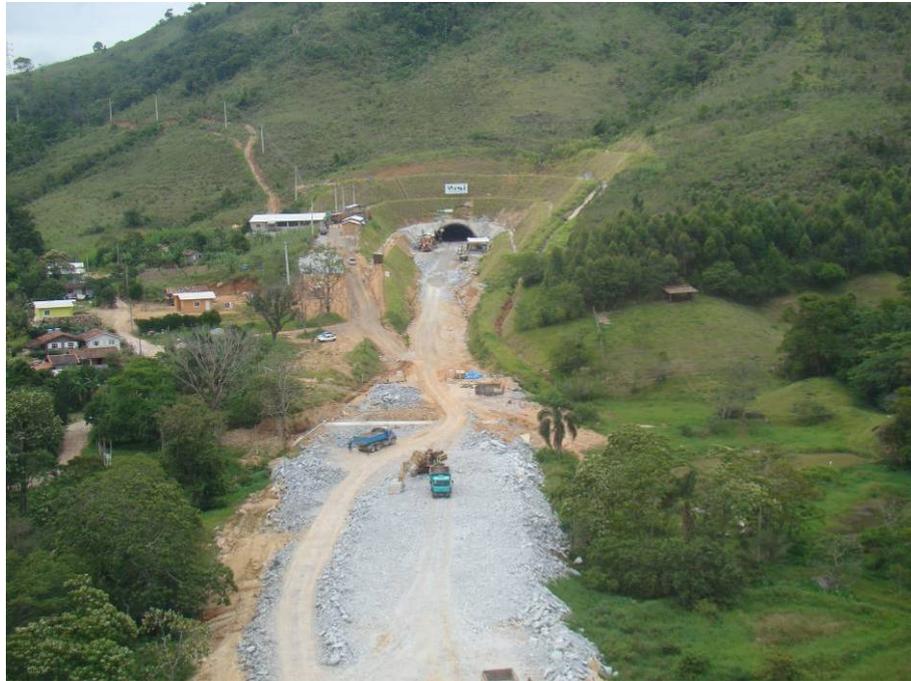
Figura 186 – Túnel do Morro Agudo.

A Figura 186 apresenta a obra de construção do túnel de transposição do Morro Agudo.
