**Identificação de Sistemas de Pesagem em Movimento**  
Convênio TT 102/2007

**OBRAS CIVIS – Volume 5**  
**Acompanhamento das Obras de Ampliação e Adequação**  
**da Pista Experimental**  
Março de 2009

Convênio TT 102/2007 DNIT / UFSC  
**IDENTIFICAÇÃO DE SISTEMAS DE PESAGEM EM MOVIMENTO**

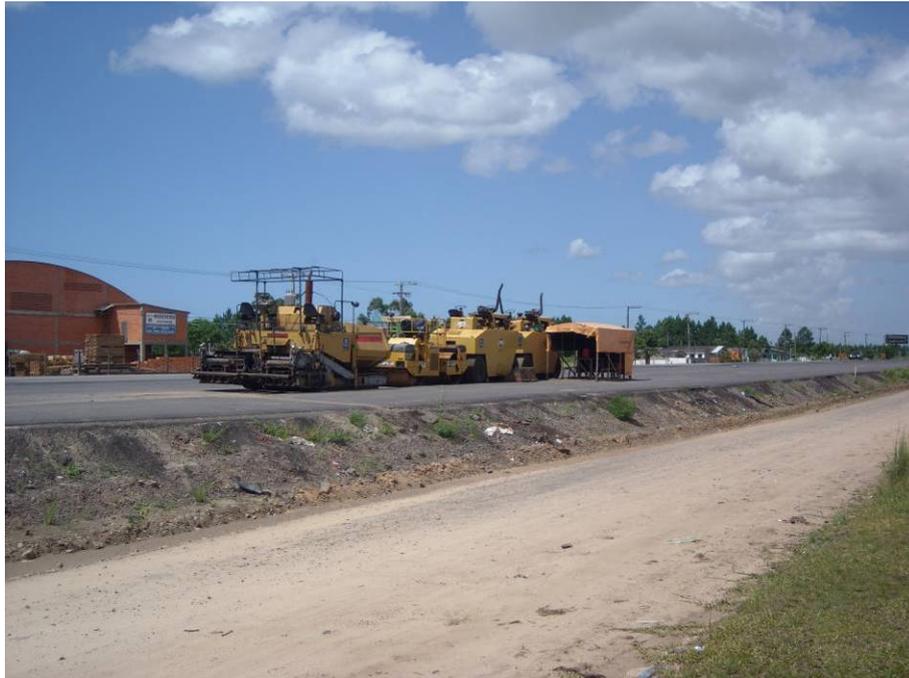
Figura 187 – Equipamentos para pavimentação asfáltica.

Foi observado, no canteiro de obras, os equipamentos para execução da pavimentação da última camada asfáltica. Na Figura 187 apresenta os equipamentos para a pavimentação asfáltica: vibro acabadora, rolo compressor e rolo pneumático. A Figura 187 ainda apresenta, ao fundo, uma tenda onde haviam parte da equipe de trabalho.

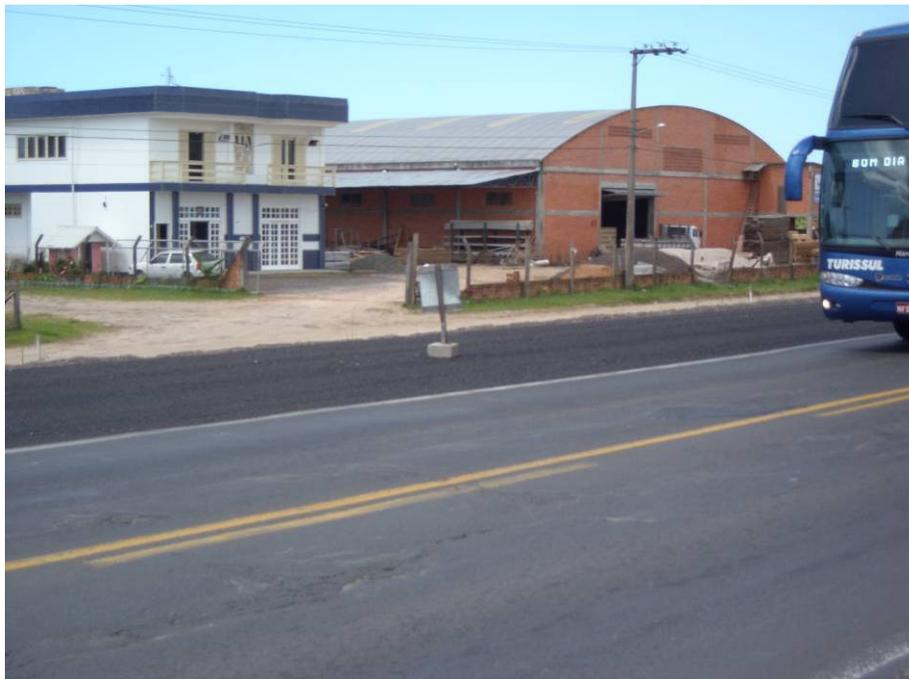
Figura 188 – Pista sul-norte com a imprimação da base.

Encontra-se executada a camada de ligação entre a superfície da base e a camada asfáltica. A Figura 188 apresenta a pista cuja a base recebeu a imprimação asfáltica, esta é a pista sentido sul-norte da BR-101.

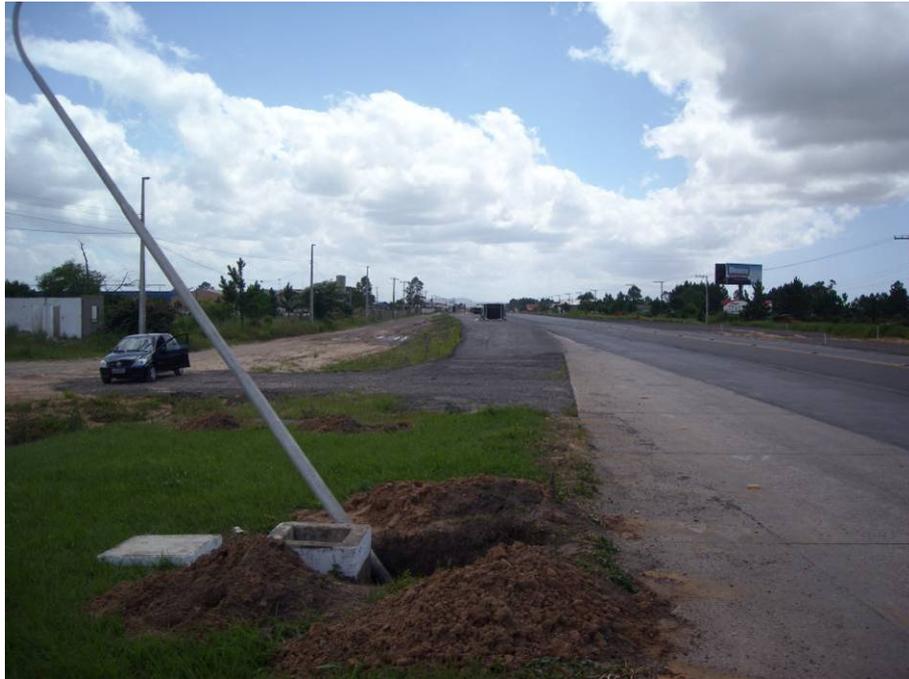
Figura 189 – Remoção de poste de iluminação.

Ao final da pista experimental existe a transição com a pista de acesso ao posto de pesagem. Neste acesso, existem postes de iluminação, que garantem ao motorista visibilidade no período noturno. Porém, existe um que encontra-se no alinhamento com a pista, por isso, houve a necessidade da remoção. A Figura 189 apresenta o início da atividade de remoção do poste de iluminação.

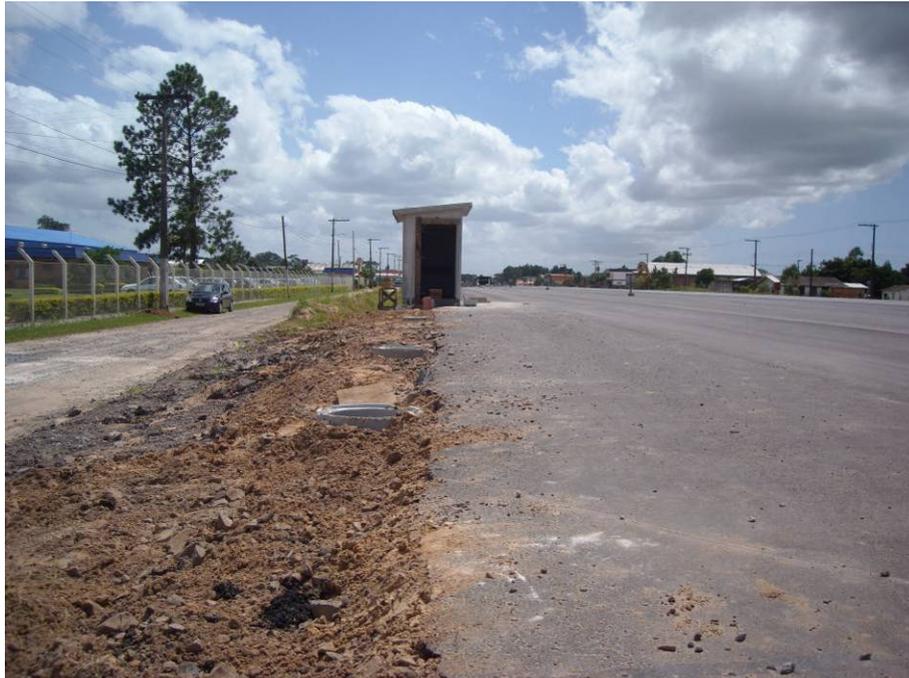
Figura 190 – Instalação da caixas de passagem ao sul do abrigo.

A segunda parte da visita foi a visita ao canteiro de obra da construção do abrigo para aquisição de dados dos sensores de pesagem em movimento. A Figura 190 apresenta a instalação das caixas de passagem externas ao sul do abrigo.

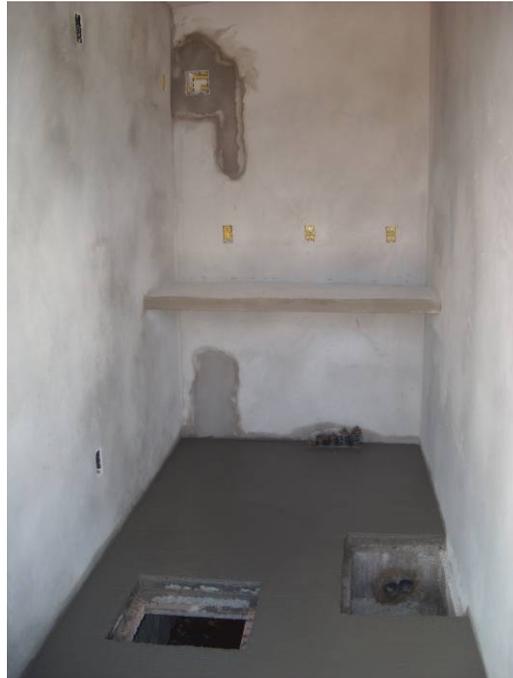
Figura 191 – Vista interna do abrigo para aquisição de dados.

Na parte interna do abrigo algumas atividades puderam ser registradas, entre elas: reboco interno e externo das paredes; colocação das caixas de passagem dos pontos de tomadas (computadores e ar-condicionado); instalação do quadro de distribuição de eletricidade; e execução do contra piso. A Figura 191 apresenta os itens supracitados e mostra ainda: a caixa de passagem para a fiação do sensores de pesagem; o acesso ao poço de inspeção inferior; e os dutos de passagem para entra da fiação ao norte do abrigo.

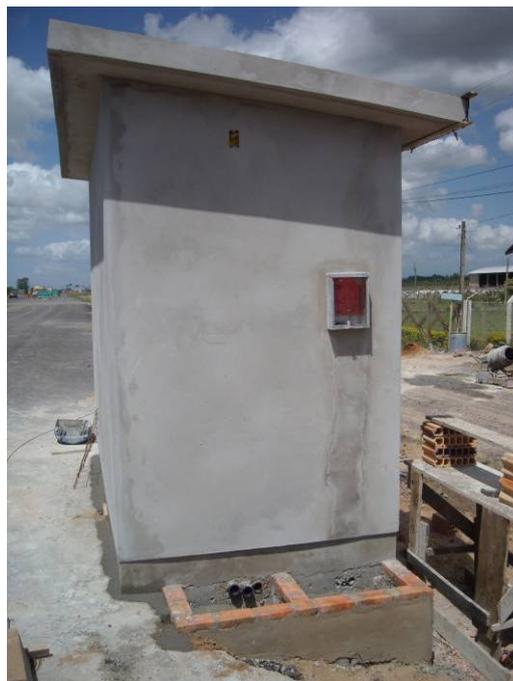
Figura 192 – Vista externa norte do abrigo de aquisição de dados.

Na parte norte do abrigo existe, conforme apresentado na Figura 192, a caixa de medição de eletricidade (vem da CELESC) e as caixas de passagens: dos sensores provenientes da parte norte do abrigo e da entrada da rede elétrica vinda do poste de luz.

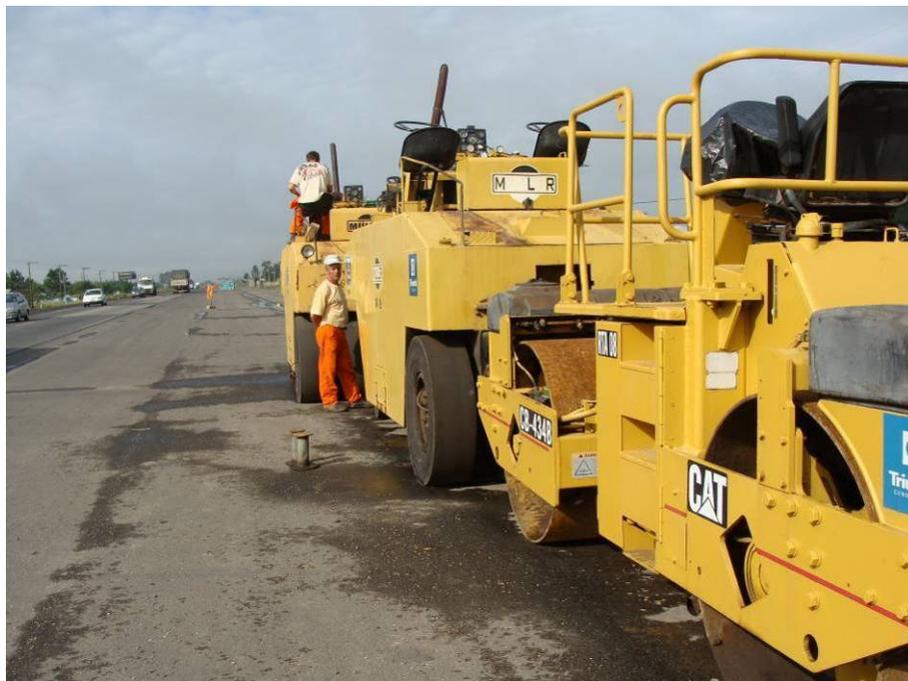
Figura 193– Máquinas aguardando ordem para início dos serviços.

No início da tarde do dia 28 (quarta-feira), observaram-se máquinas paradas ao longo da pista experimental, conforme se visualiza na Figura 193, as quais, de acordo responsável da empreiteira, estavam aguardando um aval de início dos trabalhos de acordo previsão do tempo para aquela tarde. Ao final do dia pode-se confirmar que, por isolados momentos de chuva ocorrentes, as obras de pavimentação continuaram paralisadas.

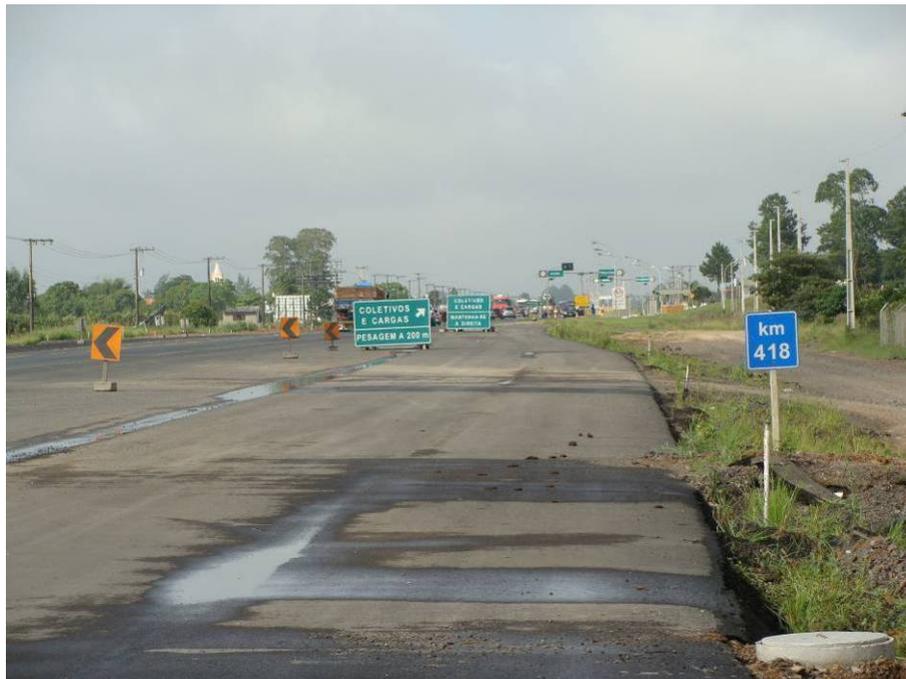
Figura 194 – Sinalização vertical sendo utilizada sobre a pista provisoriamente.

Ainda chegando ao posto de pesagem, observou-se a sinalização de obras do local, onde cabe destacar o uso da sinalização vertical definitiva (placas) como sinalização provisória sobre a pista, como mostra a Figura 194.

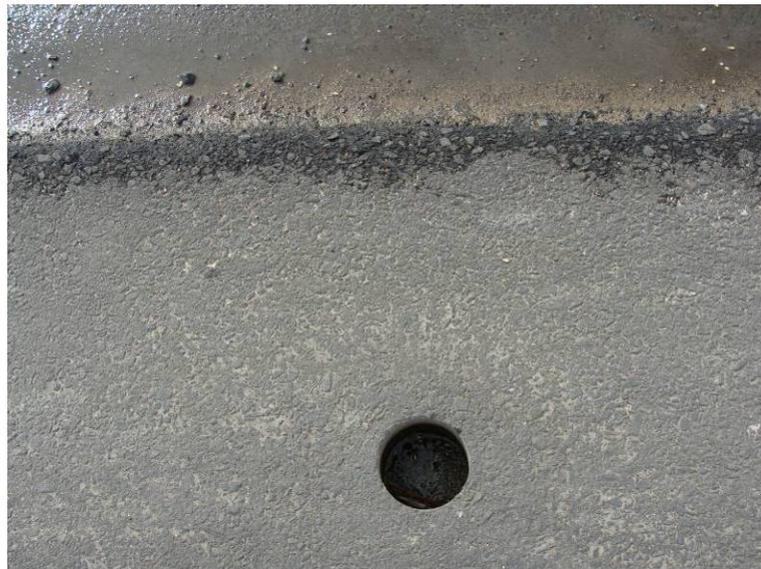
Figura 195– Orifício de provável retirada de corpo de prova.

Constatou-se a presença de orifícios realizados no pavimento para provável coleta de corpos de prova como pode ser visualizado na Figura 195, e não obstante a concessionária ter a responsabilidade de entregar um pavimento com as condições mínimas de tráfego e segurança (previamente exigidas em licitação), sugere-se a busca dos resultados dos ensaios de tais corpos-de-prova, a fim de possíveis comparações de resultados obtidos com ensaios do experimento no que diz respeito ao desempenho do pavimento.

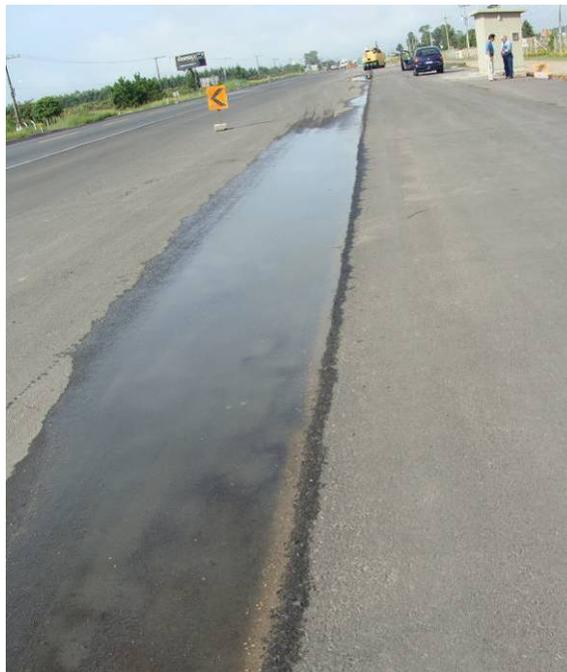
Figura 196 – Acúmulo de água na pista.

Ainda no que diz respeito à pista, percebeu-se o acúmulo de água sobre a mesma, conforme Figura 196, conseqüente do desnível existente entre a pista experimental, nos trechos já finalizados, e faixa da pista ainda não provida de melhorias da obra de duplicação, ou seja, sem a recuperação final do pavimento com o devido recapeamento.

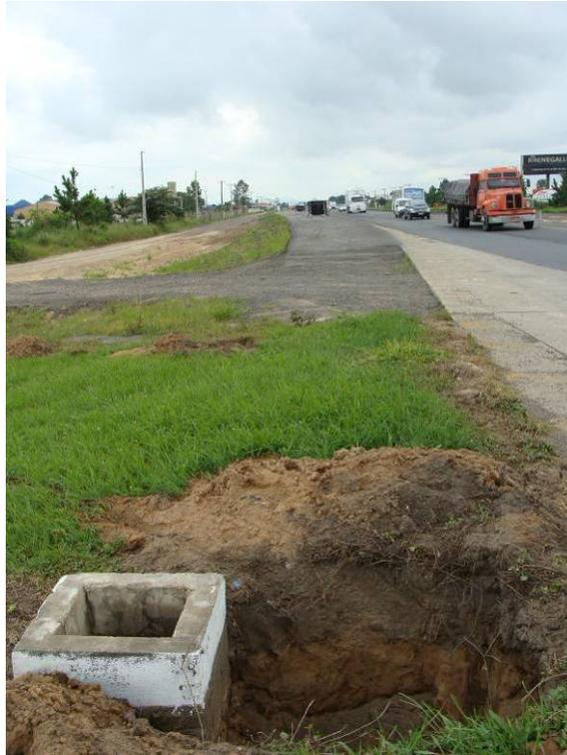
Figura 197 – Retirada do poste que impedia avanço das obras.

O poste que impedia o avanço das obras da pista experimental em direção ao posto foi retirado como mostra Figura 197.

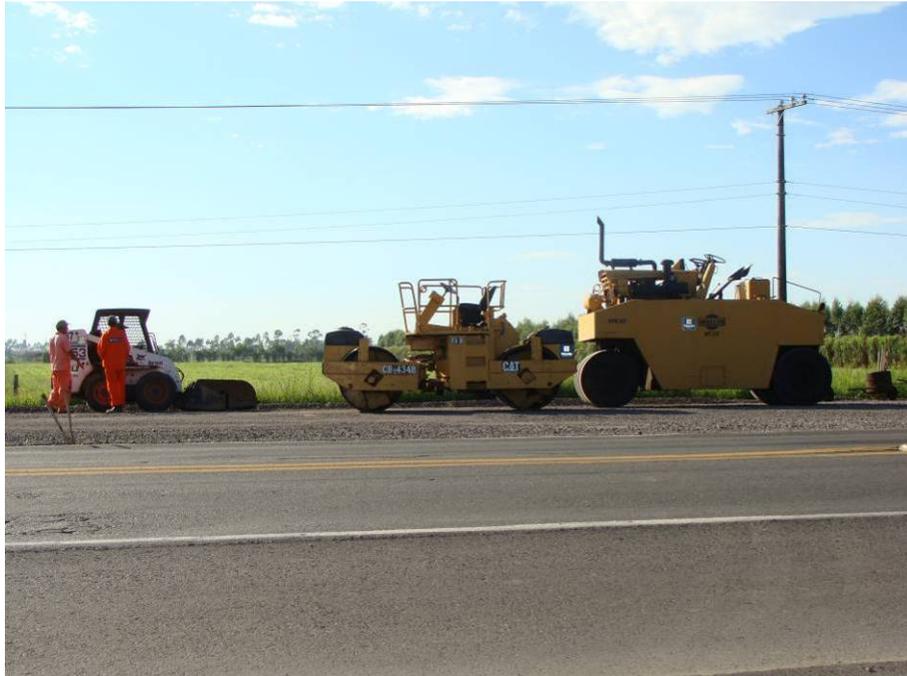
Figura 198 – Máquinas em operação executando obras de duplicação.

De acordo Figura 198, serviços de imprimação e espalhamento do material constituinte da base foram observados na área correspondente às obras de duplicação da BR 101.

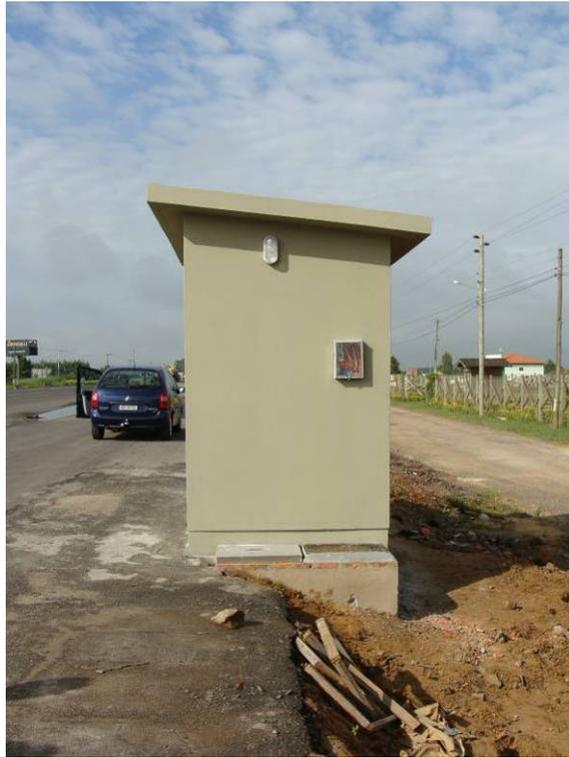
Figura 199 – Abrigo dos sistemas de coleta e armazenamento de dados.

De acordo representado na Figura 199, foi possível observar que as obras do abrigo de aquisição de dados já se encontram nas atividades de acabamento, incluindo os serviços de pintura com tinta acrílica. As especificações de cor e tipo de tinta para superfícies internas (observadas sendo executadas iguais à externa) difere das especificadas no relatório “Obras Civis - Volume 6”, o qual especifica: *“As superfícies internas receberão duas demãos tinta PVA pigmentada branca.”*

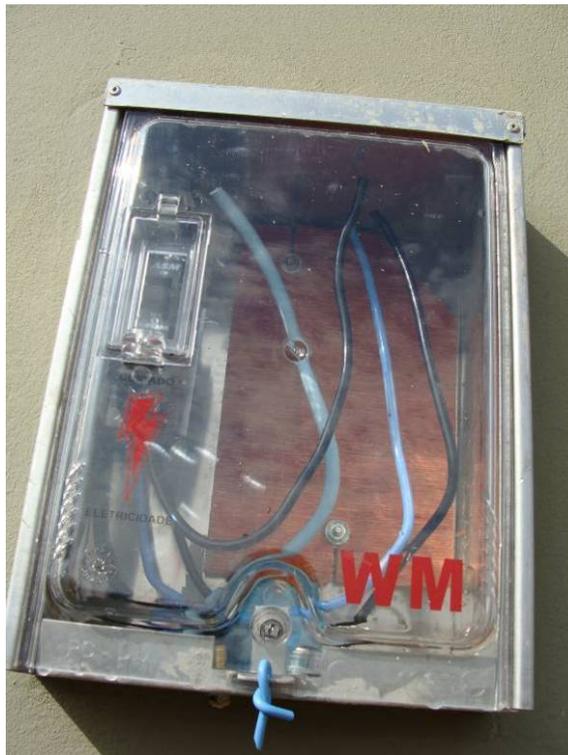
Figura 200 – Disjuntor geral de entrada da rede elétrica.

Como mostram as Figuras 200 e 2001, a rede elétrica já encontra-se instalada no abrigo incluindo cabeamento até o poste de iluminação da CELESC do qual virá a alimentação. A rede tem previsão de ligamento de 7 dias após devida documentação ser encaminhada a CELESC pela FAPEU estando as condições técnicas da instalação elétrica do abrigo dentro dos padrões normativos.

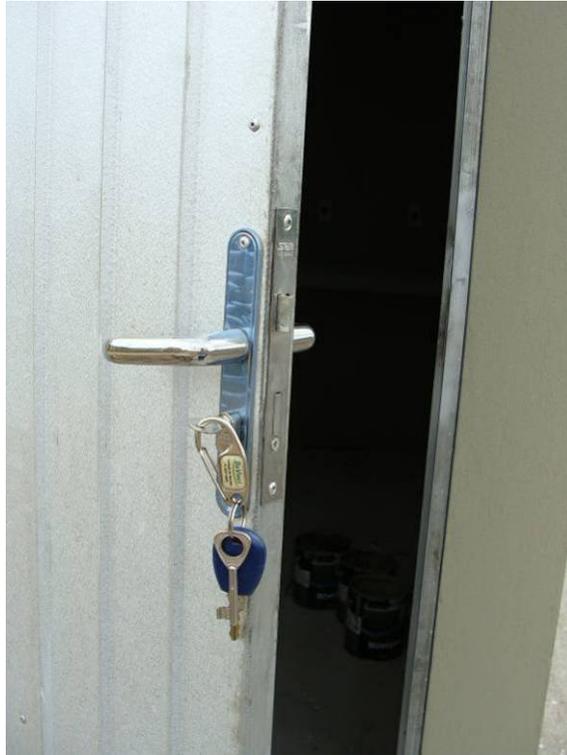
Figura 202 – Sistema de fechadura da porta do abrigo.

A Figura 202 mostra que a esquadria já está instalada com devida fechadura, porém o sistema de fixação quando aberta, previsto em prévias especificações (fecho tipo ferrolho), não foi observado na visita.

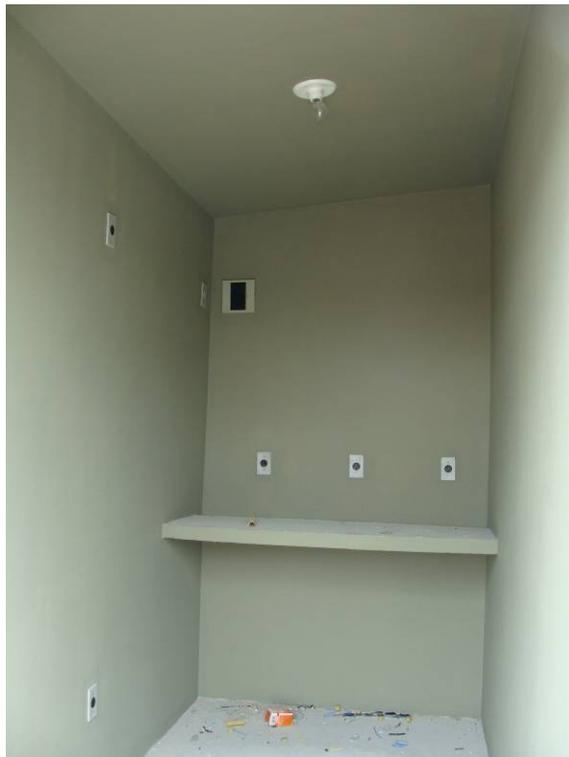
Figura 203 – Vista interior do abrigo.

O piso interno, que será vinílico flexível com propriedades anti-estáticas de 30cmx30cm ainda não foi colocado, entretanto observa-se na Figura 203 o contra piso regularizado, onde este deverá ser assentado.

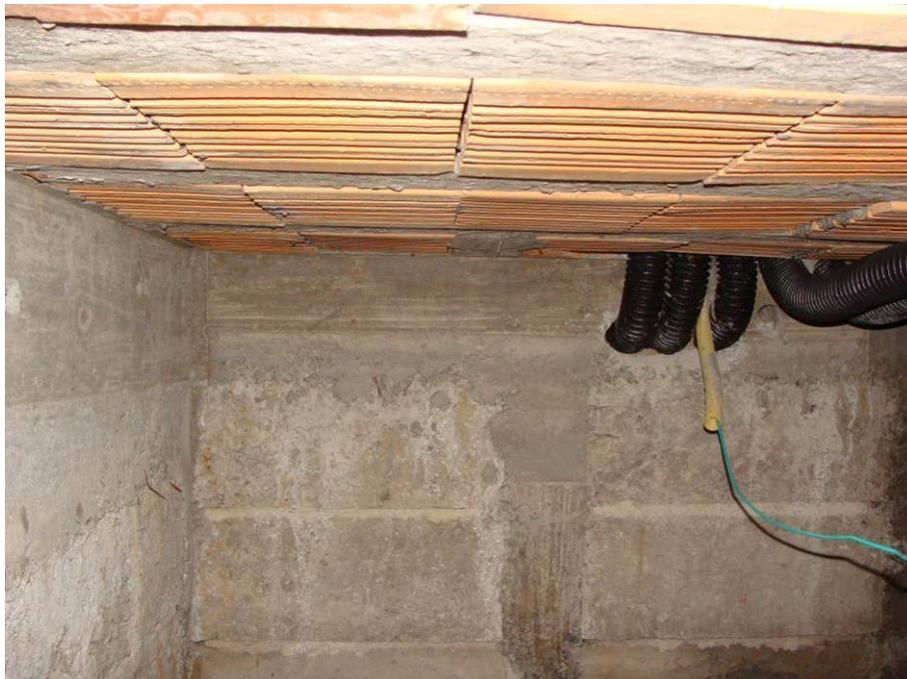
Figura 205 – Vista interna do poço de vistoria sob abrigo.

Confirmando as especificações técnicas da superestrutura, visualizaram-se os vigotes de concreto armado e as telas cerâmicas constituintes da laje do piso, essa visualização foi possível pela realização de um acesso (não previsto em projeto) à área sob o piso do abrigo para possíveis manutenções das tubulações como retrata a Figura 205.

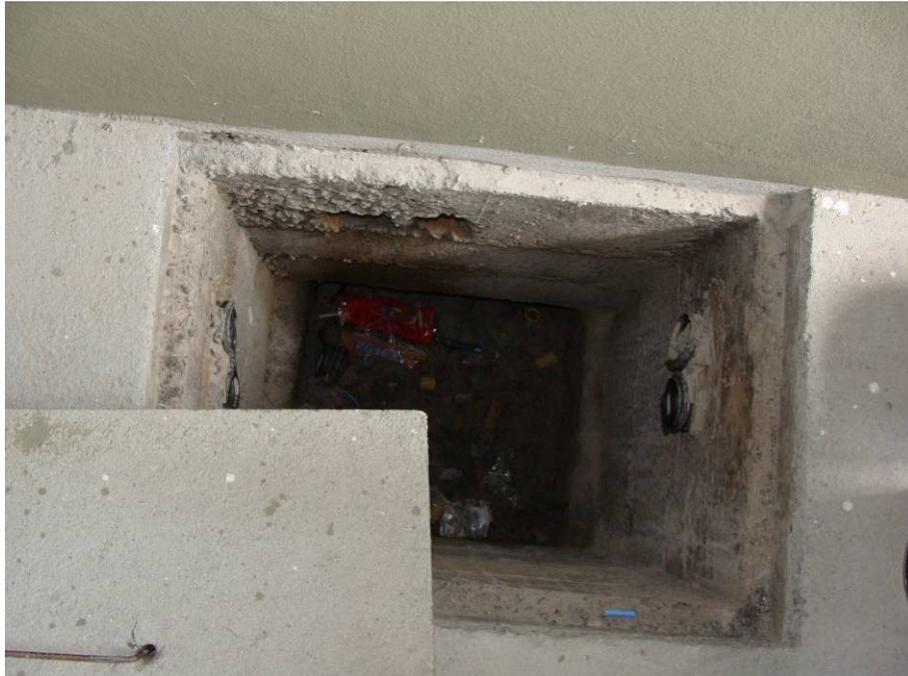
Figura 206 – Vista superior da caixa de passagem 01.

Foi visualizada, durante a visita, a realocação da caixa de passagem 01 (Figura 206), prevista inicialmente em projeto para ficar fora do abrigo (no acostamento) e estando locada agora dentro do mesmo. É importante destacar, porém, que sua correta vedação é de extrema relevância uma vez que equipamentos suscetíveis à umidade estarão alojados dentro do abrigo, não podendo então existir a possibilidade de quaisquer tipos de infiltração.

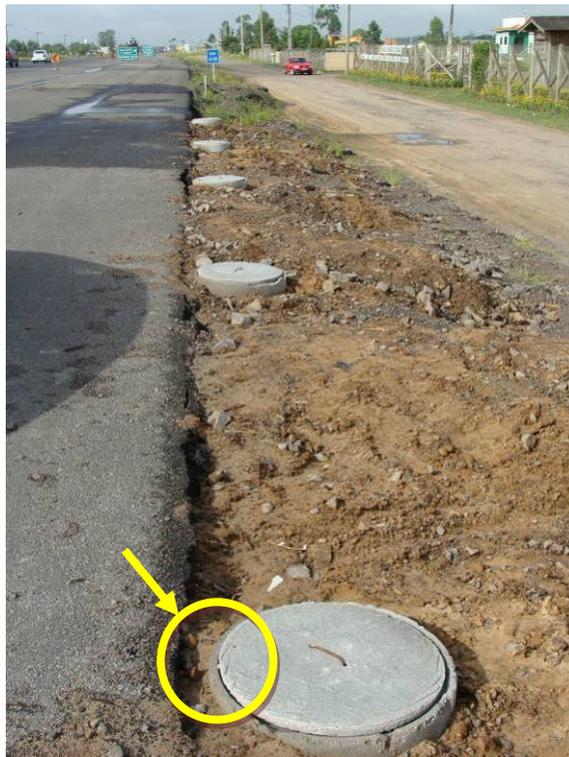
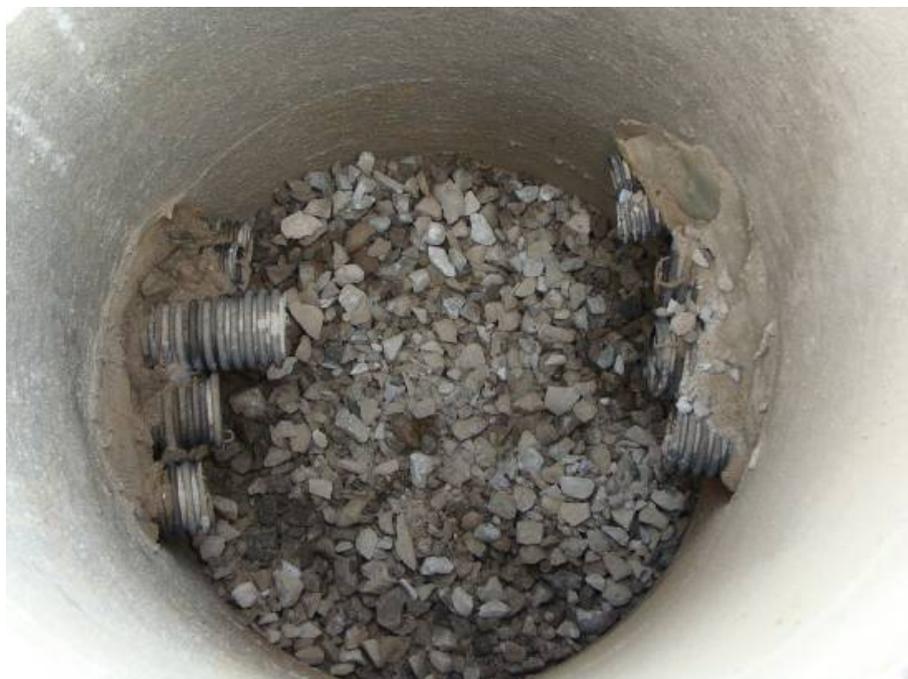
Nas Figuras 208 e 209, são visualizadas as caixas de passagem a serem utilizadas pelos sensores a serem instalados para o desenvolvimento da pesquisa. Segundo Roberto Mastrangelo da Pat Traffic, as tubulações dos sensores Kistler resistem bem à umidade, porém não ao alagamento. Recomenda-se então, visto que a região sofre constantes alterações nos níveis d'água, especial cuidado com tais épocas ou ocasiões para que os devidos materiais não sofram danos irreparáveis.

Outra consideração a ser feita refere-se à localização de tais caixas, haja vista que elas encontram-se onde será implantado o dispositivo de drenagem da rodovia, que terá sua geometria modificada pela presença das mesmas. A interligação entre beira do acostamento e sarjeta, por onde água percolará, deverá ser adequadamente executada de modo a não permitir a entrada de água nas caixas.

Figura 208 – Tampas das caixas de passagem.

Figura 209 – Parte interna de uma das caixas de passagem dos sensores.

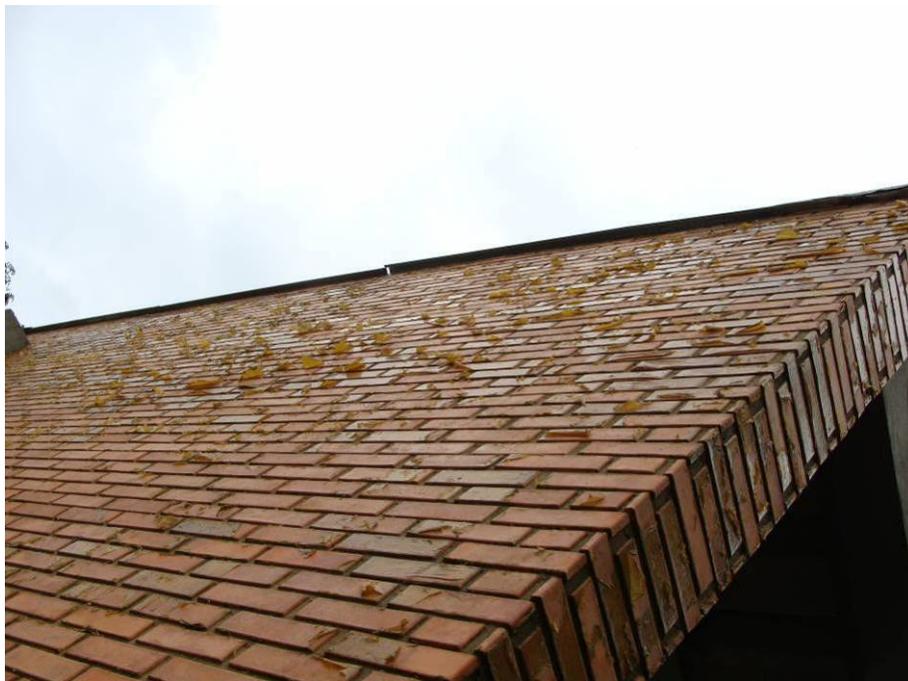
No interior da sala destacavam-se as infiltrações, como podem ser observadas nas Figuras 212 e 213, provenientes da ausência de beiral na cobertura da sala (Figura 215). Tais infiltrações já comprometeram as instalações elétricas como detalha a Figura 214, incluindo interruptor e tomadas, onde para acender a luz, hoje, é necessário o uso do disjuntor geral.

Figura 215 – Ausência de beiral na cobertura da sala cedida ao experimento.

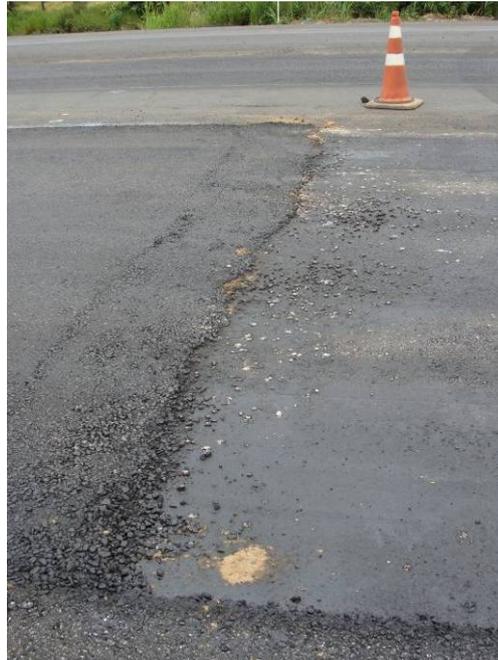
A Figura 223 apresenta a ausência de marcas de prévia escarificação, porém, de acordo empreiteiros executores, a escarificação da pista antiga está sendo realizada de acordo procedimento normativo.

Figura 223 – Detalhe com vista ao fundo da pista existente e recapeamento.

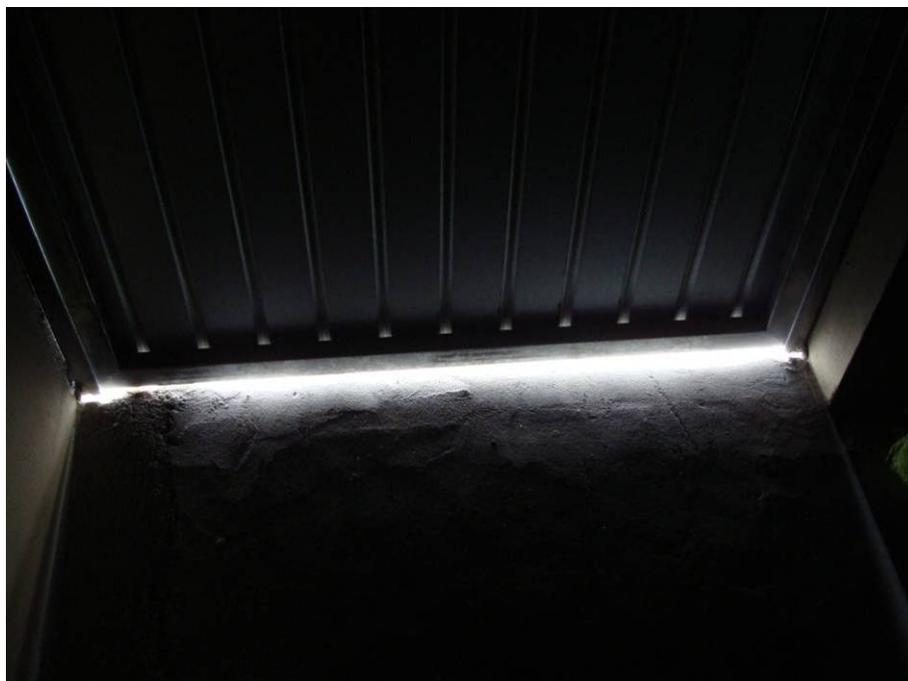
Em conversa com Eng° Dalmir, responsável pela construção do abrigo, enquanto destacava-se a importância de vedação (das tampas de caixas de passagem ou acesso locadas no piso interno) após futura colocação do piso vinílico, observou-se (Figura 228) a necessidade de realizar um melhor acabamento (vedação ou afim) na parte inferior da porta de entrada para obstruir passagem de sujeiras e/ou animais. Enfatizou-se ainda o uso de silicone ou outro tipo de vedação ao redor de toda a vista da esquadria (porta) a qual não era prevista em projeto, mas é necessária para o local.

Figura 228 – Vão sob porta.

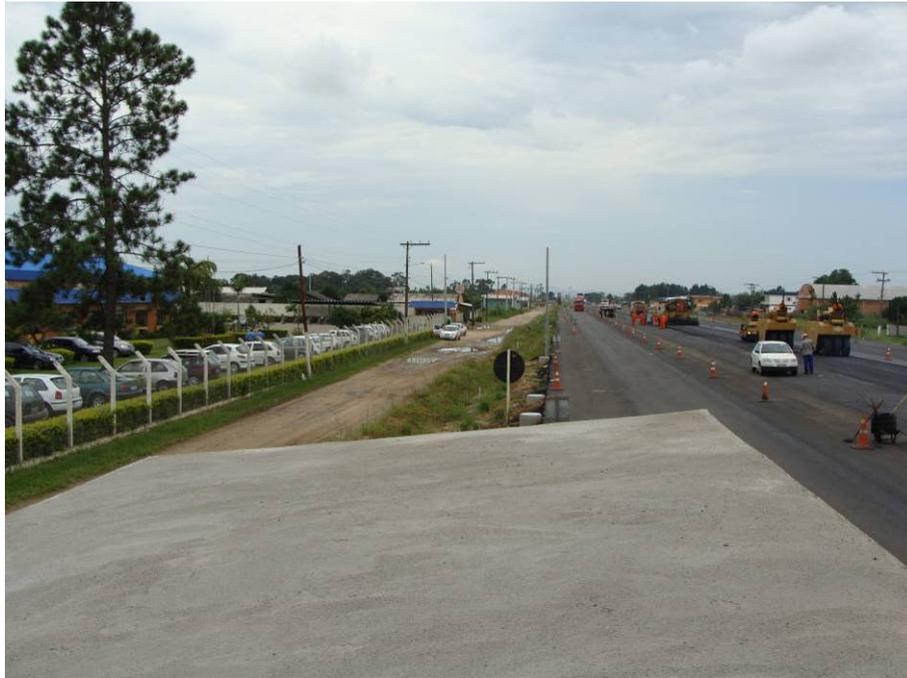
- ⊙ A regularização do teto do abrigo vista na Figura 232 com o devido tratamento das ‘esperas’ já foi realizada, sendo necessário ainda a impermeabilização, proteção mecânica e colocação dos pisos cerâmicos.

Figura 232 – Teto regularizado do abrigo.

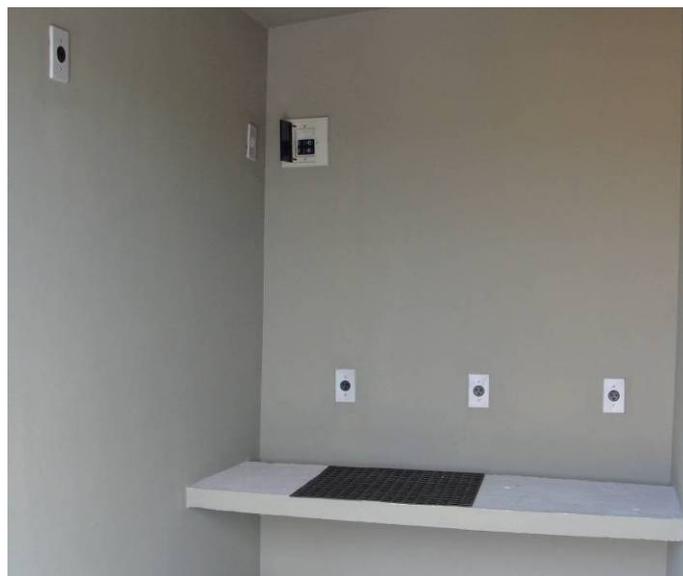
Figura 246 – Interior do abrigo de aquisição de dados.

A Figura 246 apresenta a parte interna do abrigo. É possível identificar no interior os seguintes itens: 5 tomadas, quadro de disjuntor geral e bancada para computador. Não está enquadrada pela imagem a lâmpada do interior do abrigo.
