**Fase 1 – Avaliação das condições de segurança viária  
de interseções críticas entre rodovias federais:  
Piloto de Santa Catarina**

## **Produto Final 5 - Proposição de Melhorias das Condições de Segurança Viária em Interseções entre Rodovias Federais Críticas em SC**

# Estudos para Proposição de Melhorias das Condições da Segurança Viária da Malha Viária Federal sob Jurisdição do DNIT

## **Estudos para Proposição de Melhorias das Condições da Segurança Viária da Malha Viária Federal sob Jurisdição do DNIT**

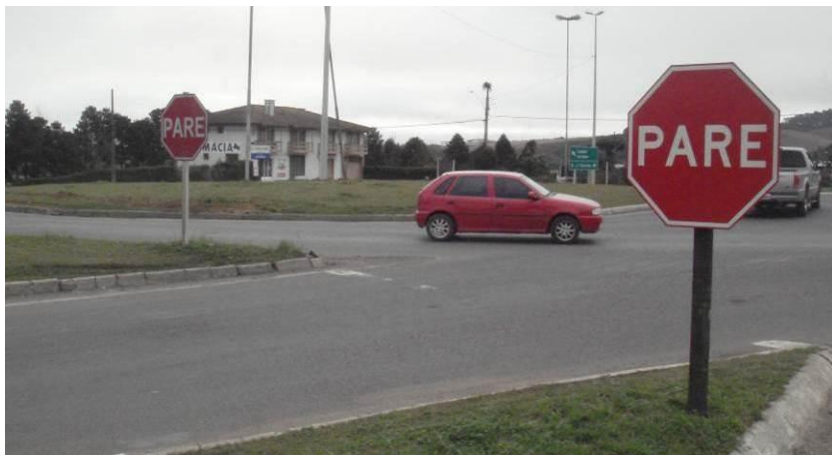
Figura 12 Sinalização vertical (R-1) aproximação da BR-282 – não preferencial

Como tipo de controle de tráfego, foi possível observar sinalização regulamentadora na BR-282 com sinais de *Pare* (R-1) indicando que a prioridade de passagem é da rodovia BR-116. Ainda que seja recomendável a sua suplementação por uma faixa de retenção e pela palavra *Pare* pintada no pavimento, observou-se que as linhas de retenção possuíam alto nível de desgaste prejudicando sua visibilidade (Figura 12) e que não existiam inscrições no pavimento.

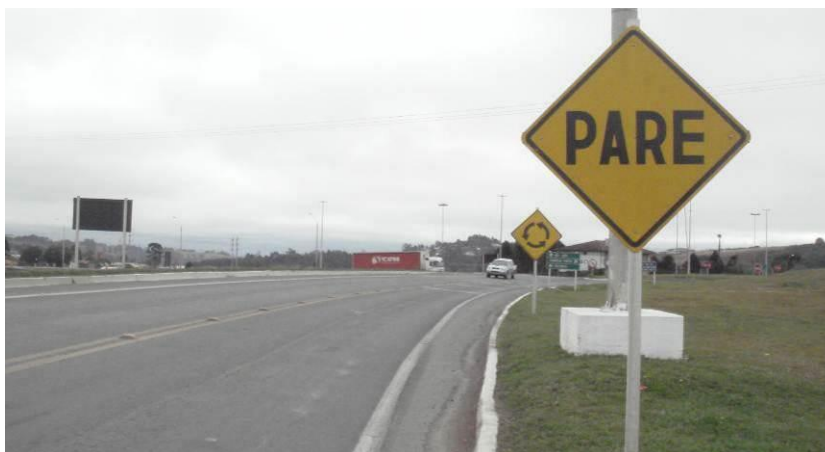
Figura 13 Sinalização vertical aproximação BR-282

Para a aproximação da BR-282 sentido Lages - São José do Cerrito, foi encontrada sinalização de advertência de *parada obrigatória à frente* (A-15) em local correto (Figura 13), dado que, devido a curva horizontal localizada nesta aproximação, não são

atendidas as condições mínimas de visibilidade para o sinal R-1 localizado adiante para que se permita uma desaceleração segura até a parada total do veículo.

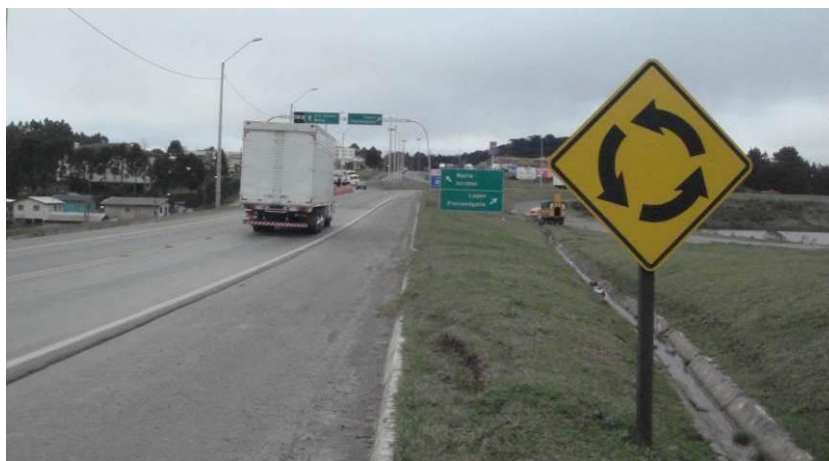
Figura 15 Sinalização de advertência A-12 - *interseção em círculo* (BR-116)

Em ambas as rodovias (BR-282 e BR-116) foram identificadas sinalizações de advertência sobre interseção em círculo (A-12) como mostra a Figura 15, entretanto,

de acordo com CONTRAN (2007) esta sinalização deve anteceder a sinalização regulamentadora R-33 com *sentido circular obrigatório* ou R-24a *sentido de circulação da via*, as quais não foram visualizadas *in loco*.

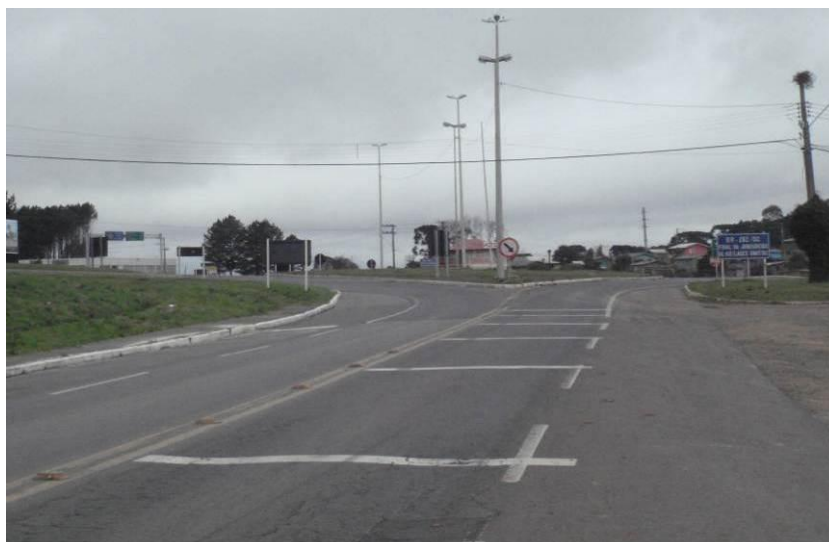
Figura 16 Linhas de estímulo à redução de velocidade na BR-282

A respeito da sinalização horizontal, foi possível identificar linhas de estímulo à redução de velocidade (LRV), como se observa na (Figura 16) nas aproximações da rodovia BR-282, a qual não é preferencial. Já na rodovia preferencial (BR-116) nenhuma sinalização (horizontal ou vertical) de redução de velocidade foi identificada.

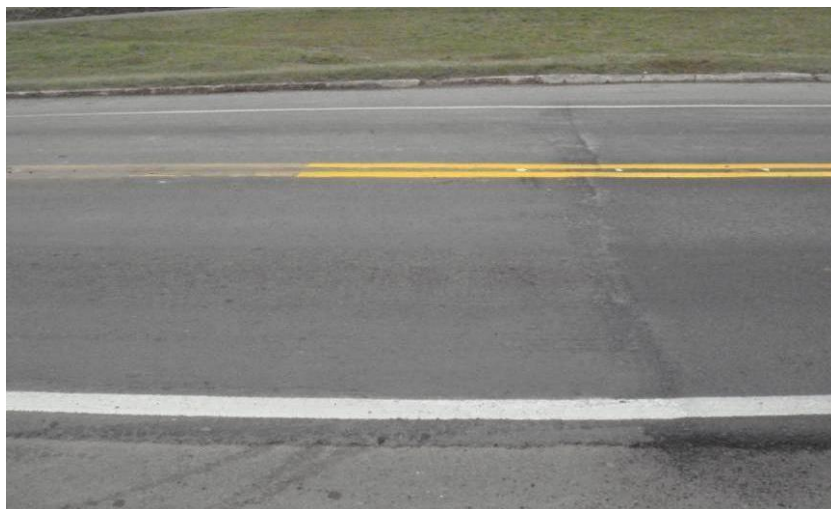
Figura 18 Trecho da BR-116 com sinais de recuperação

Sobre trabalhos de manutenção e recuperação da rodovia, puderam-se observar trabalhos de recapeamento e repintura da sinalização horizontal apenas na BR-116 (concedida) em área afastada da interseção (Figura 18).

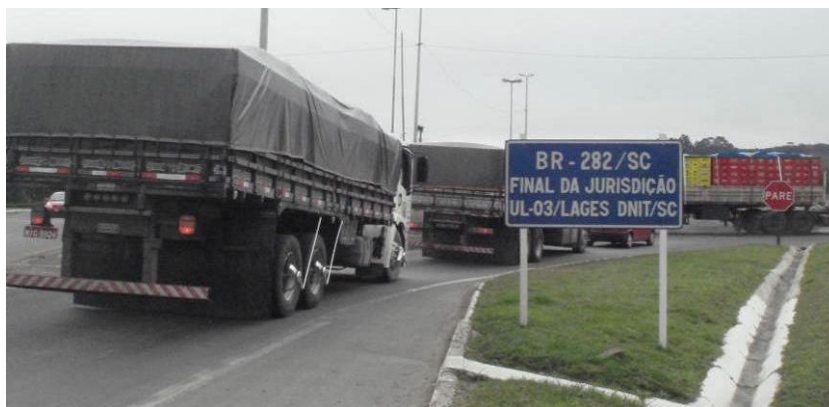
Figura 20 Tráfego de veículos de carga em ambas as rodovias

Ainda que tenha sido observada, de forma predominante, a circulação de veículos de passeio, foi possível observar também um tráfego intenso de veículos de carga como pode ser visualizado pela Figura 20.

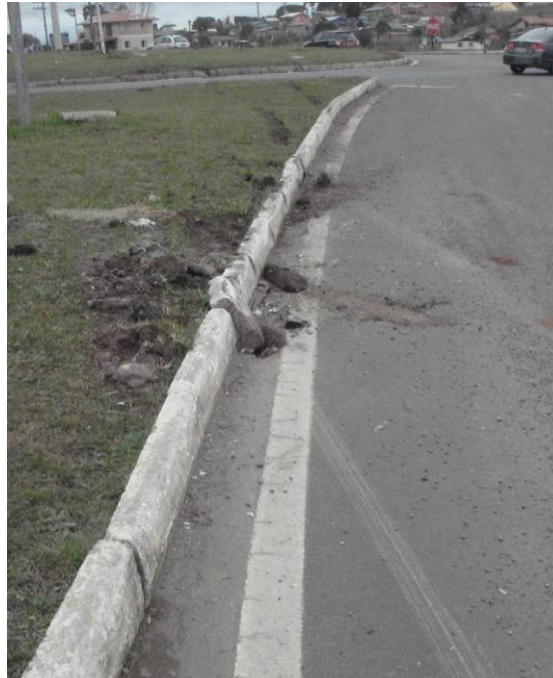
Figura 22 Marcas de frenagem

Através das observações *in loco* destaca-se também que existiam postes de iluminação bem distribuídos na interseção, entretanto, como a visita foi realizada apenas durante o dia, não foi possível confirmar seu correto funcionamento. Além disso, identificaram-se marcas de frenagem possivelmente associadas a acidentes ocorridos na interseção como se pode visualizar na Figura 22.

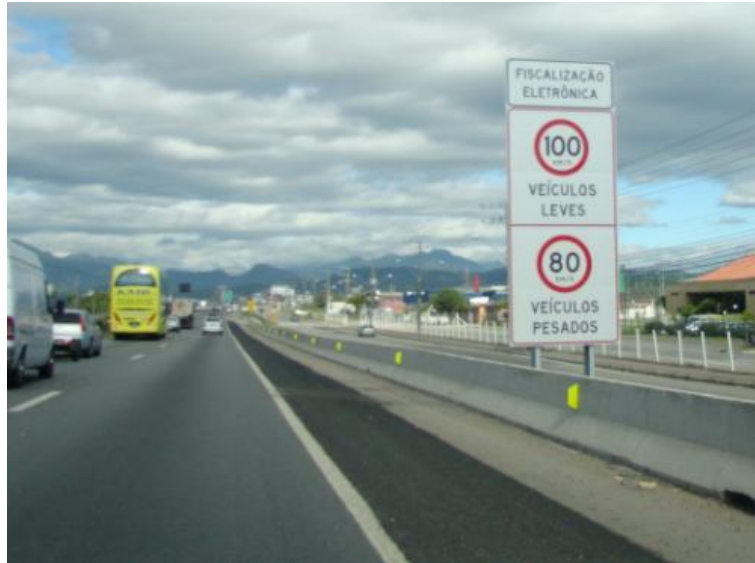
Figura 30 Sinalização vertical R-19 na aproximação da BR-101

Em relação às características físico-operacionais, foi possível constatar que somente as aproximações da interseção referente à BR-101 havia sinalização vertical de regulamentação de velocidade. Na BR-101, a velocidade máxima permitida é 100 km/h para veículos leves e 80 km/h para veículos pesados (Figura 30). Já nas vias marginais da BR-101 a velocidade máxima permitida é de 60 km/h (Figura 31). Já na aproximação da BR-282 nenhuma regulamentação de redução de velocidade foi identificada próximo à interseção.

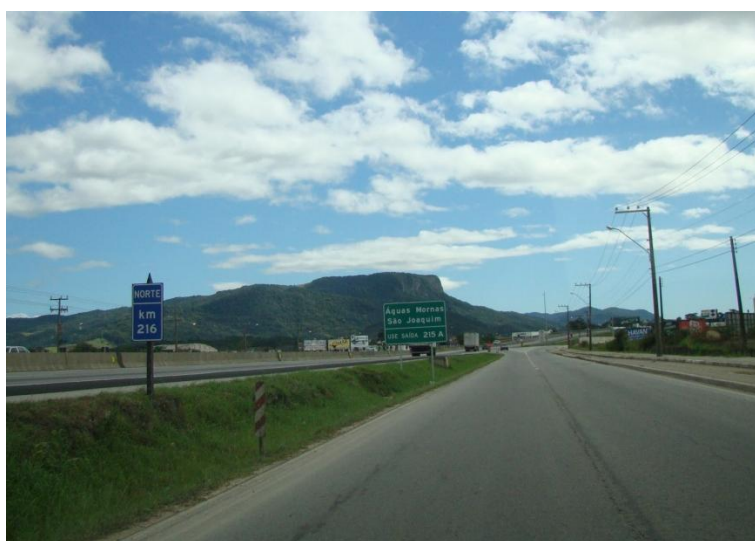
Figura 39 Placa indicativa – Saída 215

Através da análise da figura acima é visível o desgaste da sinalização horizontal na via marginal à BR-101, pelo qual os motoristas acessam a interseção de Palhoça. Nota-se o desgaste tanto nas linhas de bordo (LBO) quanto nas linhas de divisão de fluxo de mesmo sentido (LMS).

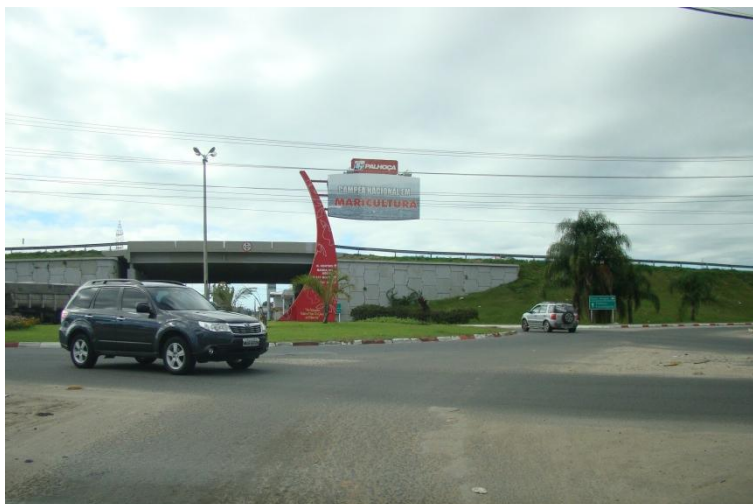
Na interseção de Palhoça verificou-se grande quantidade de material solto na pista, como mostra a Figura 46. Este material pode facilitar derrapagens, reduzir capacidade de frenagem dos veículos, podendo ser uma das causas de acidentes no local.

Figura 46 Material solto na interseção de Palhoça

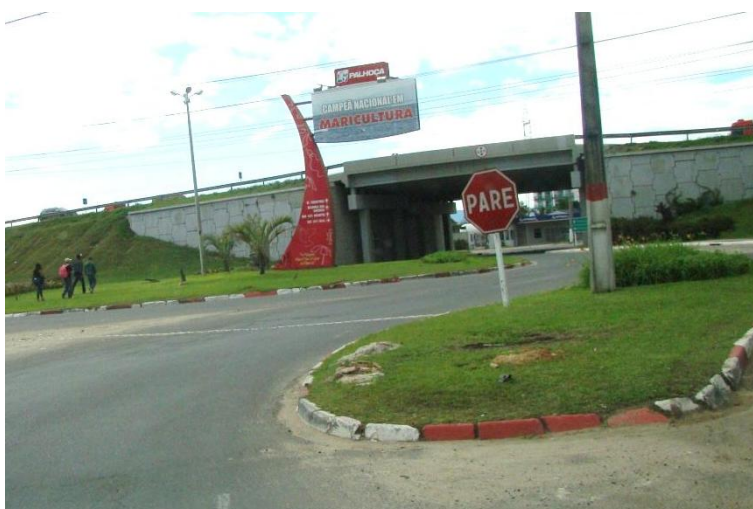
De acordo com a Figura 47, nota-se que o meio-fio de concreto das aproximações, bem como o meio-fio da interseção em si, é pintado de vermelho e branco. Isto se deve ao fato de que esta interseção encontra-se na área urbana do município de Palhoça, sendo estes pintados com as cores do município. Ao centro da interseção há um monumento na cor vermelha sobre o município de Palhoça. Estes elementos tornam-se perigosos no conjunto interseção, uma vez que estes tiram a atenção do motorista em relação à sinalização vertical de regulamentação, como é o caso da placa R-1 (Parada obrigatória).

Figura 47 Pintura do meio-fio e monumento de Palhoça

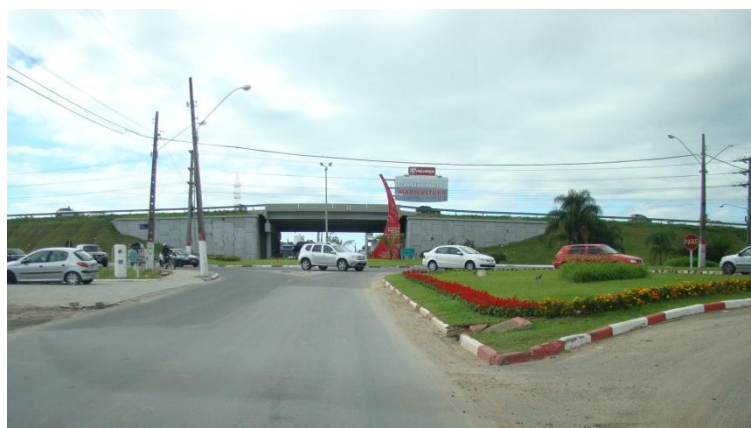
Ainda em relação à aproximação do bairro Bela Vista, observou-se a ausência de sinalização vertical, principalmente da placa R-1 (Parada Obrigatória), bem como a ausência de linha de retenção (LRE), como mostra a Figura 49. Desta forma, cabe ao motorista o máximo de cautela e atenção para evitar acidentes.

Figura 49 Ausência de sinalização horizontal e vertical – não preferencial

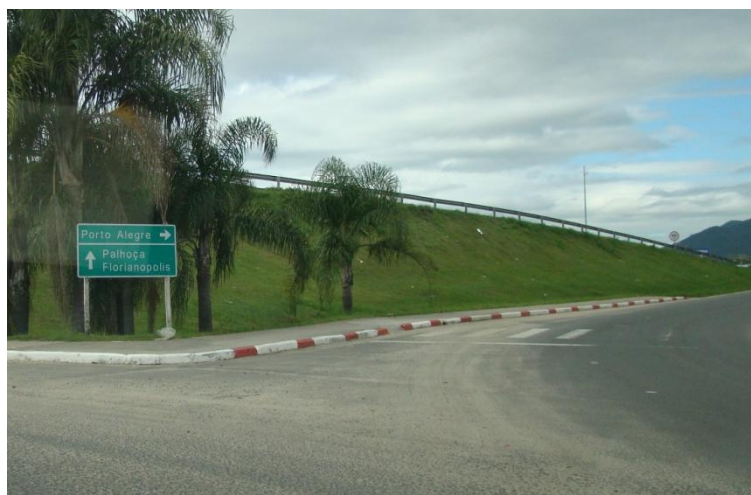
Uma vez inserida na área urbana de Palhoça, a interseção em questão apresenta grande fluxo de pedestres e ciclistas. Porém, constatou-se a ausência de faixas de travessia de pedestres (FTP), ou quando presente, esta estava com desgaste acentuado (Figura 55).

Figura 55 Desgaste na faixa de travessia de pedestres

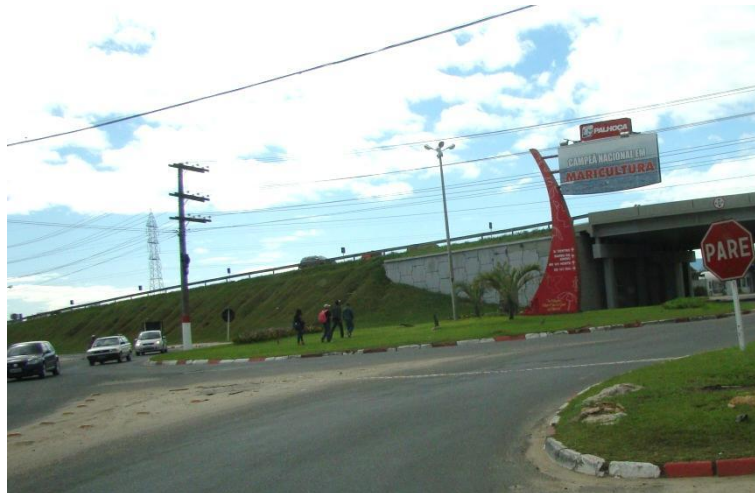
Desta forma, ciclistas e pedestres arriscam-se diariamente ao tentar atravessar as pistas de rolamento de todas as aproximações (Figura 56 e Figura 57).

Figura 56 Pedestres na interseção de Palhoça

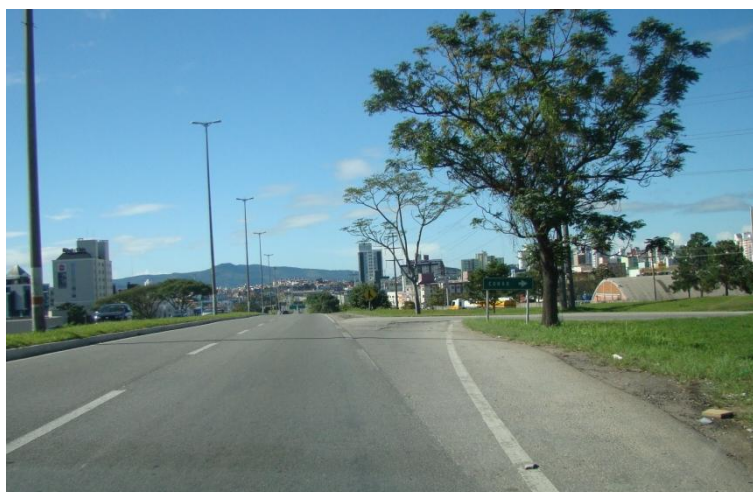
Através da análise da interseção é visível o desgaste da sinalização horizontal na via marginal da BR-101, bem como nas alças de acesso à BR-282, nos dois sentidos da rodovia. Nota-se o desgaste tanto nas linhas de bordo (LBO) quanto nas linhas de divisão de fluxo de mesmo sentido (LMS), como mostra a Figura 70 e Figura 71.

Figura 71 Desgaste na sinalização horizontal – Alça BR-282 à BR-101

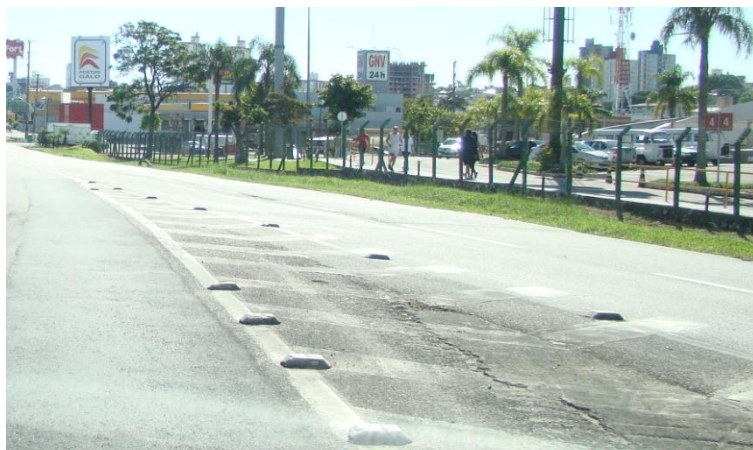
Foi possível identificar ainda algumas tachas e tachões em estado deficiente de conservação, arrancadas do pavimento, sujas ou sem elementos refletivos, como mostra a Figura 75 e Figura 76.

Figura 76 Ausência de tachões

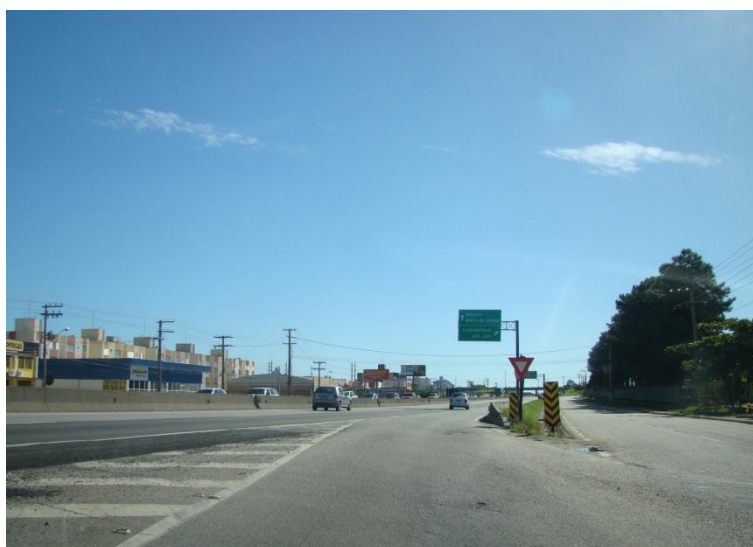
Em todas as aproximações, verificou-se a presença de sinalização vertical com placas de regulamentação. A placa com maior destaque nesta interseção foi a placa R-2 (Dê a preferência). Apesar de estar presente em todas as alças, esta placa encontrou-se, em alguns casos, em local sem evidência, em conflito com outras placas, tais como marcadores de obstáculos, como mostra a Figura 77.

Figura 77 Placa R-2 juntamente com marcadores de obstáculos

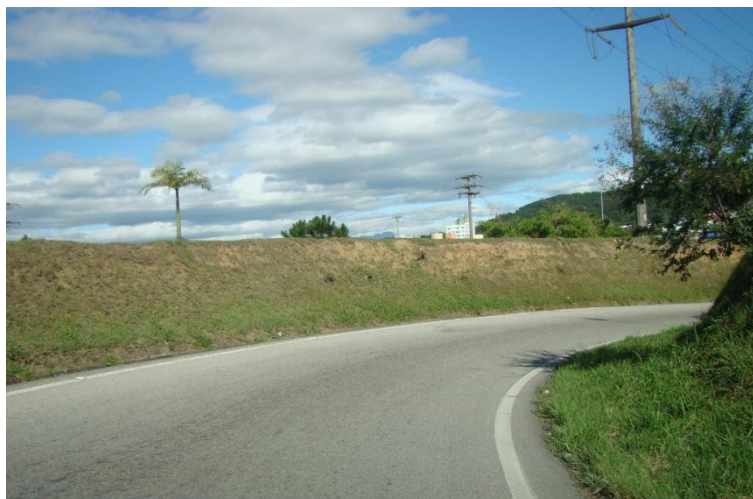
Na alça de acesso à BR-282, sentido norte-sul da BR-101, verificou-se a presença de dispositivos auxiliares de sinalização, como os marcadores de alinhamento, como mostra a Figura 86. Porém, na alça de acesso ao retorno à BR-101 (sentido sul-norte), apesar de ser uma curva acentuada, neste local não há tais dispositivos (Figura 87).

Figura 87 Ausência de marcadores de alinhamento

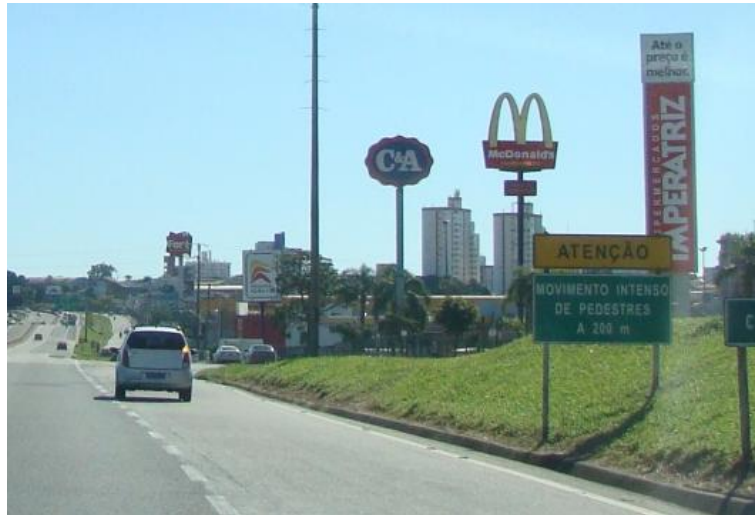
na BR-101, abaixo da BR-282, há uma placa de indicação alertando os motoristas sobre o movimento intenso de pedestres à frente, como pode ser observado na Figura 89.

Figura 89 Placa de indicação – Movimento intenso de pedestres

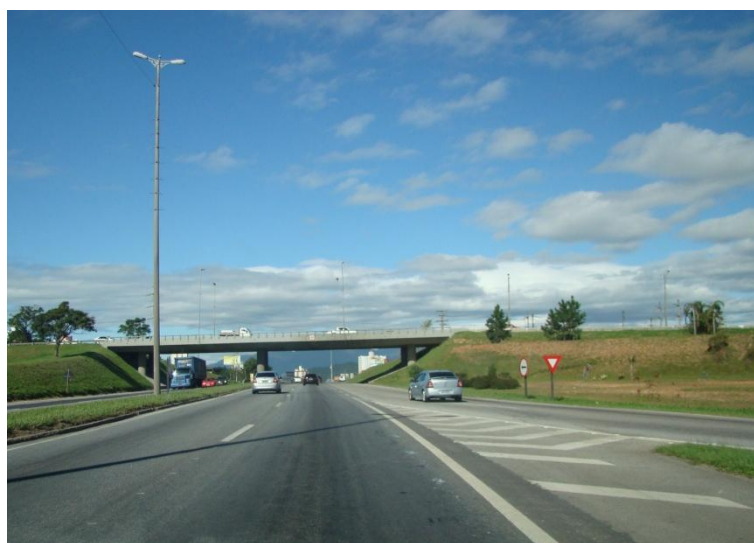
Um dos pontos críticos desta interseção corresponde o ponto de conflito que ocorre com a alça de saída da BR-282 (via expressa), com a BR-101, no sentido norte-sul (Figura 90). Neste ponto, os fluxos vindos da via expressa e da BR-101 se cruzam, sendo esta uma das causas de inúmeros acidentes do tipo ‘colisão traseira’ que representa 52% do total de acidentes ocorridos nesta interseção, assim como o acidente tipo ‘abalroamento no mesmo sentido’, responsável por 17% do total de acidentes.

Figura 90 Ponto de maior conflito na interseção de São José

Ainda em relação à Figura 90, observa-se o desgaste das marcas de canalização e ausência de tachas, que aumentariam a percepção da sinalização, alertar os motoristas quanto às situações de perigo potencial e consequentemente aumentar a segurança aos usuários da rodovia.
